# 超高減衰ゴム支承の変形挙動に及ぼす 載荷方向の影響に関する実物載荷実験

# EXPERIMENTAL INVESTIGATION ON INFLUENCE OF LOADING DIRECTION ON DEFORMATION BEHAVIORS OF ACTUAL SUPER HIGH DAMPING RUBBER BEARING

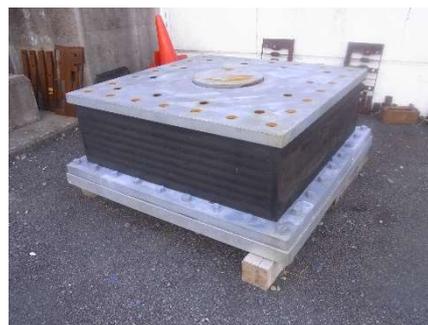
写真-1 実物ゴム支承外観

写真-1に実物ゴム支承の外観、図-1に実物ゴム支承の概要を示す。実物ゴム支承は、免震用積層ゴム支承として広く使用されている超高減衰ゴム支承（HDR-S）であり、2014年9月に製造されたものである。1辺が1050mm（有効寸法）の正方形断面を有し、ゴム1層厚34mm、ゴム層総数6層（ゴム層総厚204mm）、厚さ4.5mmの補強鋼板5枚、厚さ45mmの上下鋼板2枚で構成されている。せん断弾性係数 $G$ は $1.0\text{ N/mm}^2$ であり、1次形状係数 $S_1$ は7.72、2次形状係数 $S_2$ は5.15である。また、等価剛性及び等価減衰定数の設計値はそれぞれ、 $5.606\text{ kN/mm}$ 、17.3%である。外観に有意な損傷は見られなかった。

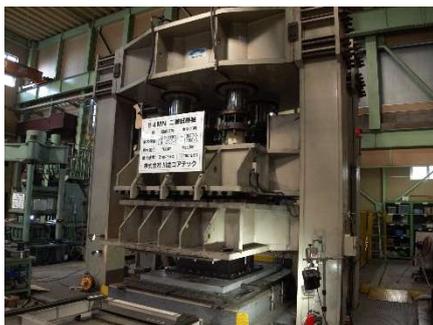
写真-2 二軸載荷試験機

本試験は、写真-2に示す（株）川金コアテック所有の大型二軸載荷試験機を使用した。表-2に二軸載荷試験機の仕様を示す。この試験機は鉛直載荷、水平載荷ともに上下の面板が稼働することによって荷重および変位を与え

ることができる。この機能を用いて死荷重相当の鉛直載荷と同時に水平載荷を行った。表-3に試験条件を示す。以下に各試験内容を示す。なお、すべての試験は常温で実施した。

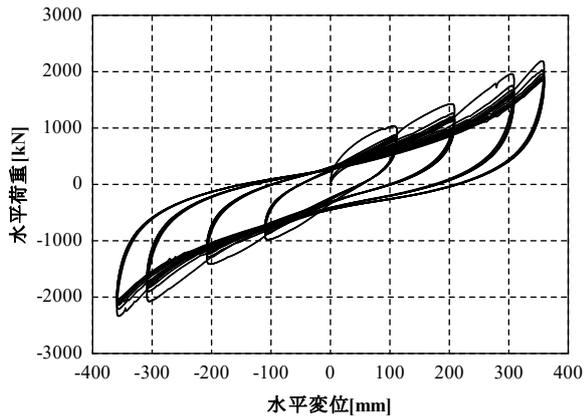
図-2 0°方向水平載荷試験結果

図-2、図-3 に 0° 方向水平載荷試験から得られた結果と載荷試験状況をそれぞれ示す。外観にき裂や膨れなどの異常な変形は見られなかった。175%変形時第 5 ループ目の最大水平荷重は 2065.6 kN、最大水平変位は 359.5 mm (目標変位: 357 mm) であった。各せん断ひずみともに、安定した履歴特性を有していた。また、各せん断ひずみにおいて、1 ループ目にせん断剛性が上昇し、それ以降徐々に低下し安定する Mullins 効果が確認された。この現象は初期載荷状態のゴム支承に見られ、一度経験すると、それ以降は経験したせん断ひずみでは見られない現象である。しかし、製作後せん断ひずみ 175% の出荷試験を経験した実物ゴム支承において同様な現象が見られたことから、これは、実物ゴム支承が除荷された状態で保管されており、ゴム分子と充填剤の結合がある程度回復したため<sup>8)</sup>であると考えられる。また、等価剛性は 6.231 kN/mm であり設計値に対して 111% の増加、等価減衰定数は 15.9% であり設計値に対して 92% に減少していた。

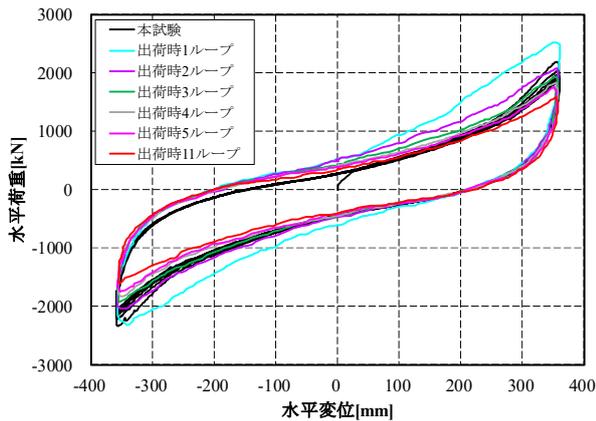
図-4 出荷時データとの比較

表-4 に両者の等価剛性と等価減衰定数の計算結果を示す。また、図-4 に実物ゴム支承の出荷時の水平性能試験の 1 ループ目から 5 ループ目、最終ループである 11 ループ目と本試験の 0° 方向せん断ひずみ 175% 試験結果を重ね合わせた荷重-変位曲線を示す。出荷時の水平性能試験では 1 ループ目と 2 ループ目の等価剛性を比較する

と 86%に剛性が低下となっており，0°方向水平荷重試験では 95%に剛性が低下となっている．0°方向水平荷重試験では，前述したとおり Mullins 効果は見られるが，出荷時ほどの 1 ループ目の剛性上昇は確認できなかった．これは繰り返し荷重における最大経験ひずみの違いであると考えられる．

また，0°方向水平荷重試験では 5 ループ目においても 1 ループ目と比較して等価剛性の減少が小さく，出荷時より値が増加している．この等価剛性の増加は経年劣化によるものであると考えられる．

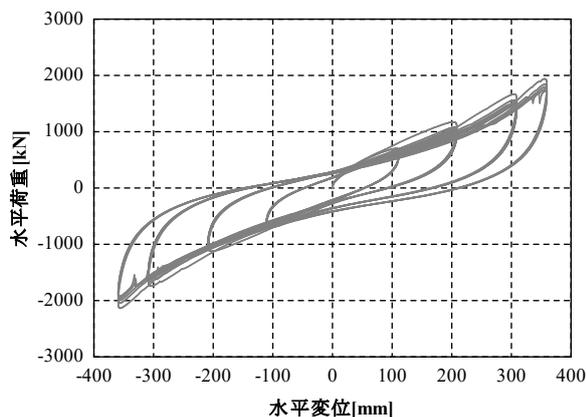
図-5 45°方向水平荷重試験結果

図-5，図-6 に 45°方向水平荷重試験から得られた結果と試験状況をそれぞれ示す．外観にき裂や膨れなどの異状な変形は見られなかった．せん断ひずみ 175%変形時第 5 ループ目の最大水平荷重は 1923.9kN，最大水平変位は 359.4mm（目標変位：357mm）であった．各せん断ひずみとともに，安定した履歴特性を有していた．せん断ひずみ 175%変形時の履歴曲線に見られる水平荷重の低下は，試験体と試験機を締結しているせん断キーやボルト部の隙間の影響により，鉛直荷重に起因する摩擦力を越えた時点で発生したすべりによるものである．また，等価剛性は 5.985 kN/mm であり設計値に対して 107%に増加，等価減衰定数は 16.8%であり設計値に対して 97%に減少していた．0°方向荷重との比較は次節で検証する．

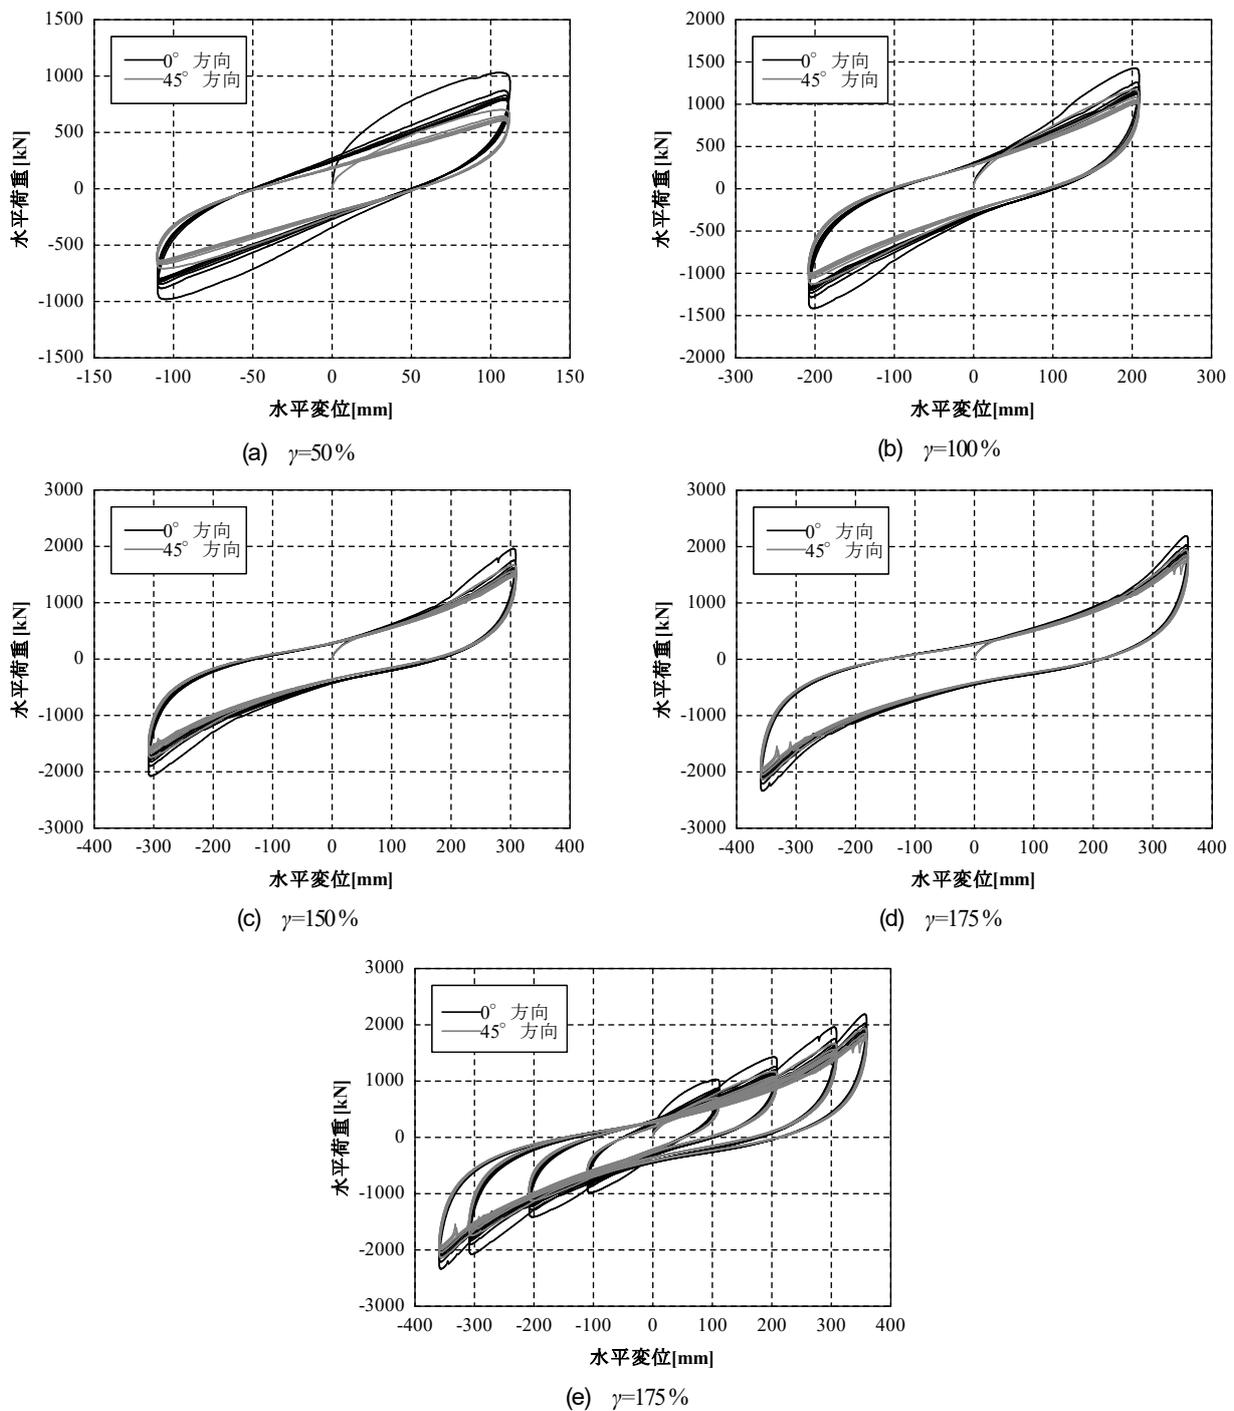
図7 0°方向および45°方向水平載荷試験の比較

図-7 に 0°方向水平荷重試験および 45°方向水平荷重試験から得られた結果を比較した荷重－変位曲線を示す．Mullins 効果が 0°方向荷重ほど見られず，初期段階から安定していた．これは，本試験が 0°方向，45°方向荷重の順で実施したことによる繰り返し荷重の影響であると考えられる．この Mullins 効果の見られる部分を除けば，0°方向と 45°方向荷重の履歴特性が概ね一致することが確認できる．

て概ね一致する結果は，小型のゴム支承試験体を対象とした既往の研究結果<sup>9)10)</sup>と同様であり，実物大ゴム支承においても同様の結果が得られることが確認されたことから，既往の実験結果を裏付けることができる．

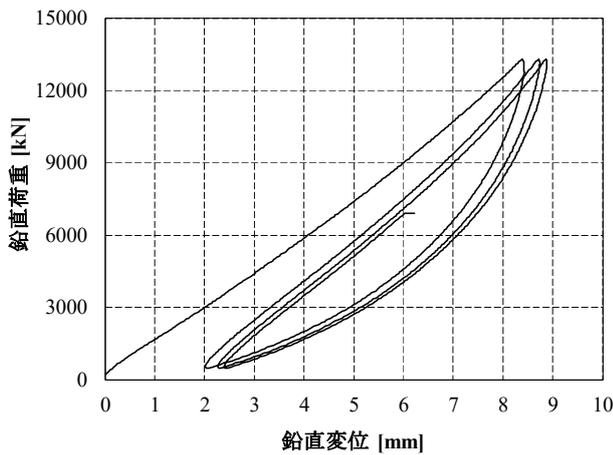
図-8 圧縮特性試験

図-8 に圧縮剛性試験結果を示す．面圧 12 MPa まで安定した履歴を有しており，圧縮剛性は 1680 kN/mm であった．外観にき裂や膨れなどの異状な変形は見られなかった．

以上の結果より，引張剛性は圧縮剛性と比較して低く，圧縮剛性に対する引張剛性の比率は 20%程度であることが確認された．

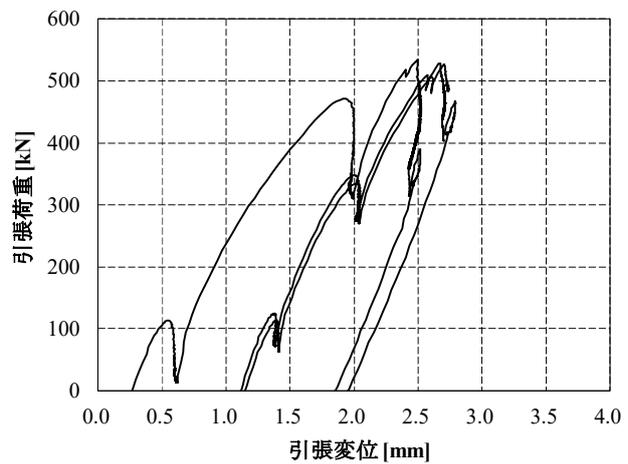
図-9 引張特性試験

図-9 に引張剛性試験結果を示す．荷重荷重方向の変位を正として表示した．引張剛性は 329.3 kN/mm であった．手動による断続的な荷重のため，荷重停止時に鉛直荷重の低下が見られるが，これは超高減衰ゴムの特性である粘性による応力緩和<sup>13)</sup>であると考えられる．また，外観にき裂や膨れなどの異状な変形は見られなかった．
