2018年大阪北部地震における ブルーシート屋根補修方法の状況分析

PROTECTION OF DAMAGED ROOFS OF HOUSES BY USING BLUE SHEETS AFTER 2018 OSAKA-HOKUBU EARTHQUAKE

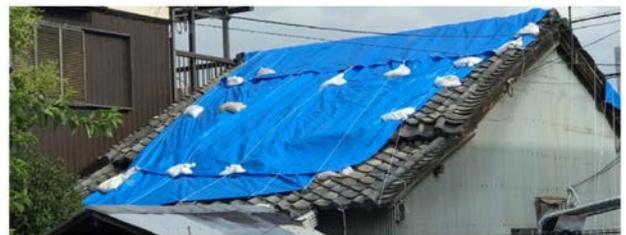
図-1 大阪北部地震後のブルーシートによる復旧状況の例

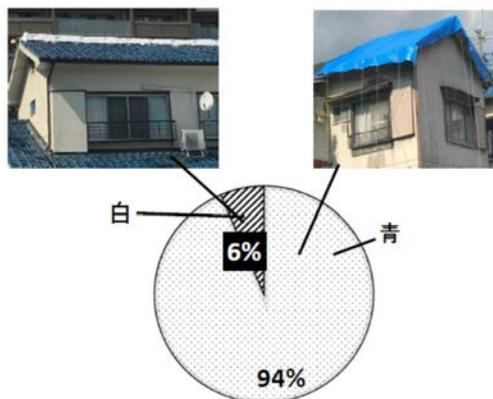
図-4 材料 (シートの色) の調査結果 (2018年8月分)

材料 (シートの色) の調査結果を図-4に示す。圧倒的に、ブルーシートと呼ばれるように青のシートが多い。これは、ブルーシートが行政により配布されていることも理由の一つであろう。シートの張り方の調査結果を図-5に示す。天頂ラインに沿って設置されている例が多い。

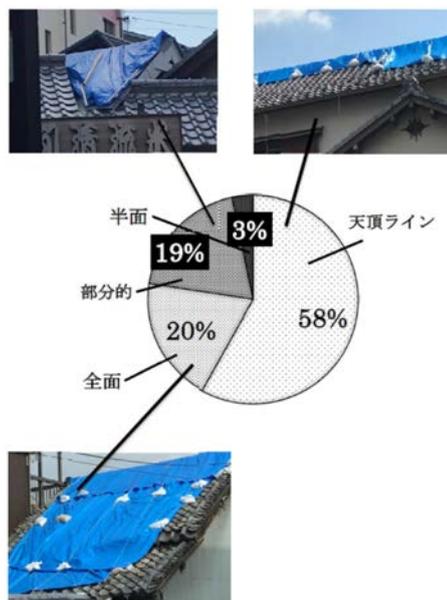
図-5 シートの張り方の調査結果 (2018年8月分)

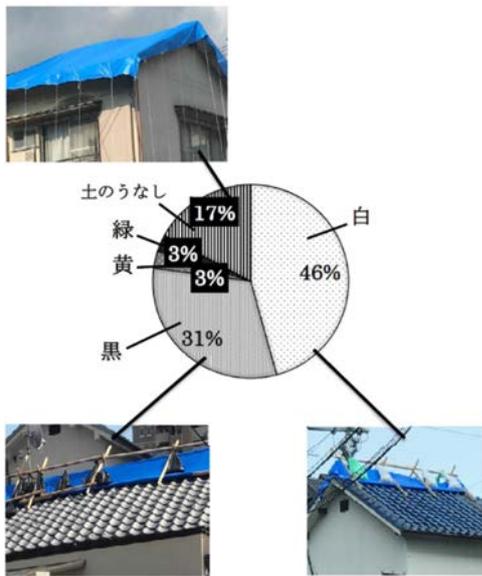
図-6 土のうの調査結果 (2018年8月分)

土のうの調査結果を図-6に示す。白い土のうを用いたものが多いが、紫外線に強いとされる黒い土のうを用いたものが約3割である。また、土のうを用いた固定がなされていないものも2割弱ある。

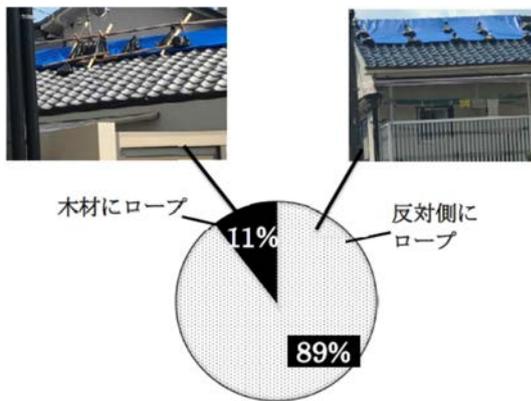
図-7 土のうの固定方法の調査結果 (2018年8月分)

土のうの固定方法の調査結果を図-7に示す。反対側にロープを伸ばして固定しているものが圧倒的に多い。このとき、反対側の状況を確認することが難しく、詳細な分析を行うことは難しいが、反対側の土のうにロープを結びつけて、両側でバランスをとっている形態が多いと推察される。また、木材を組み合わせて固定しているものも一定数見られた。

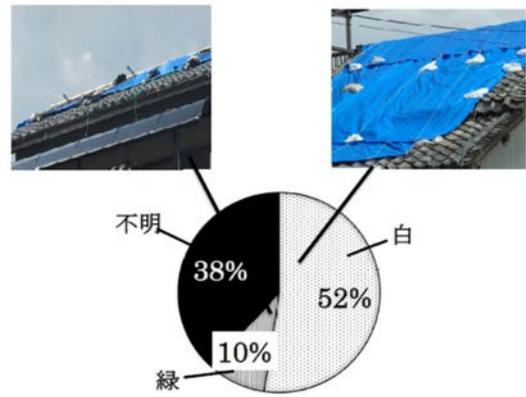
土のうのロープの色の調査結果を図-8に示す。白色のロープが半数程度であるが、緑色のロープ(ワイヤーかもしれない)を利用しているケースも多い。ただ、遠方から色や材質を確認することは難しく、不明のものも多い。

図-8 土のうのロープの色の調査結果 (2018年8月分)

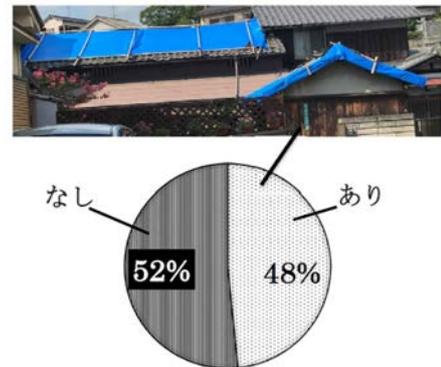
シートの固定方法(木材固定の有無)の調査結果を図-9に示す。ほぼ半数の家屋で、木材を利用した固定が行われている。

図-9 固定方法(木材の有無)の調査結果 (2018年8月分)

なお、木材固定を行う場合は、屋根の全面を覆っている家屋で、ブルーシートの辺の部分木材で押さえている。

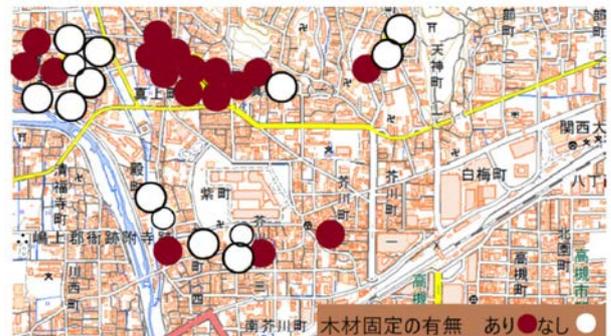
図-10 木材固定された家屋の分布 (2018年8月分)

特筆すべきは、図-10 に示す木材固定された家屋の分布である。理由はわからないが、真上町に木材を用いて固定した家屋が集中して見られた。前述のように、被災形態によってブルーシートの張り方も異なり、木材固定の難しさも異なる。このため、真上町の被災形態の特徴に応じて木材固定が実施されたのかと考えたが、図-11 に示すように真上町の被災形態に特段の特徴があるわけではない。たまたま、真上町の家屋の応急復旧に携わった人達に木材固定のノウハウがあったのではないかと推察されるが、確認はとれていない。

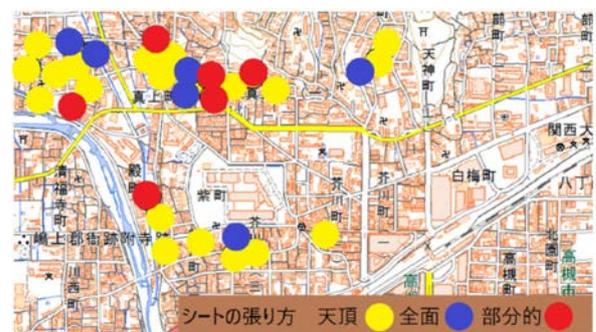
図-11 シートの張り方の分布 (2018年8月分)

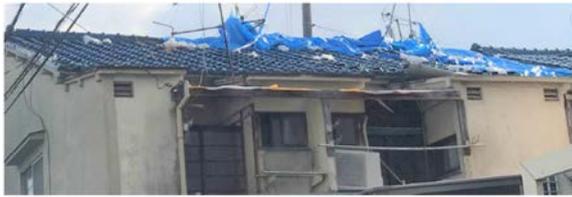
図-12 シートが吹き飛ばされた家屋の例

このため、2018年以降の家屋の屋根の被害は、地震による被害なのか、その後の台風による被害なのか、判断が難しい。また、図-12 に示すように、シートが吹き飛ばされたサイドの応急復旧を余儀なくされた家屋も多い。

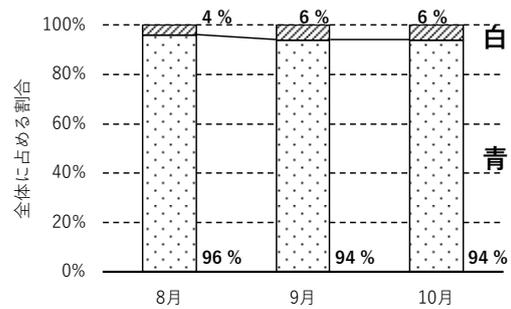
図-15 材料（シートの色）の調査結果のまとめ

まず、図-15 にシートの色の調査結果のまとめを示す。全体を通じて、青色のシートの利用率が高い。次に、図-16 にシートの張り方の調査結果のまとめを示す。地震直後の8月の時点では、天頂ラインに沿ってシートを張る家屋が多く、今回の地震被害の特徴を示していると思われた。台風直後の9月の時点では、全面をブルーシートで補修している家屋が増え、地震とは異なる被害の特徴に対応していると考えられる。しかし、10月の時点では地震直後の8月と同様の状況になり、地震被害と台風被害の特徴の違いなのか、それとも調査範囲が異なることによる影響だったのか、判断が難しい。実際の被害状況のヒアリング等に基づく分析は今後の課題である。

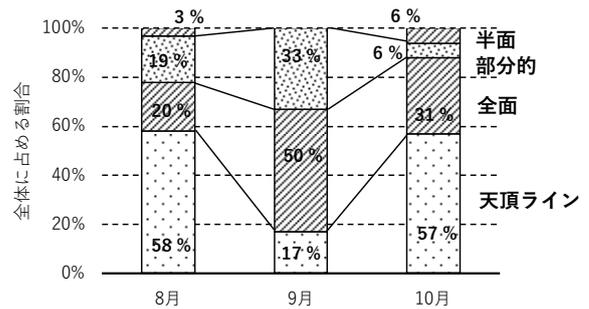
図-16 シートの張り方の調査結果のまとめ

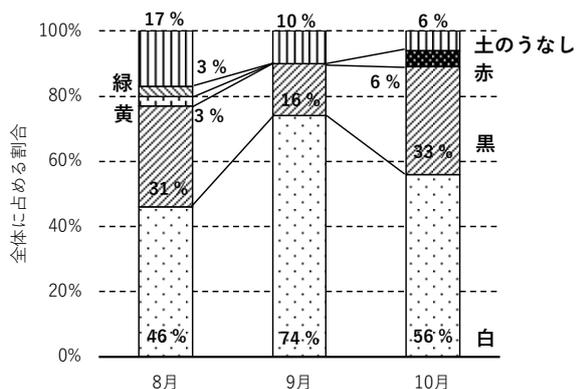
図-17 土のうの調査結果のまとめ

図-17には土のうの調査結果のまとめを示す。8月に見られた緑や黄色の土のう、また、10月に見られた赤色の土のうは例外的な事例であり、全体を通じて、白い土のうが半分程度である。土のうを利用していない事例は徐々に少なくなっているが、耐候性の高い黒色の土のうの利用率は全体を通じて約3割程度と少ない。

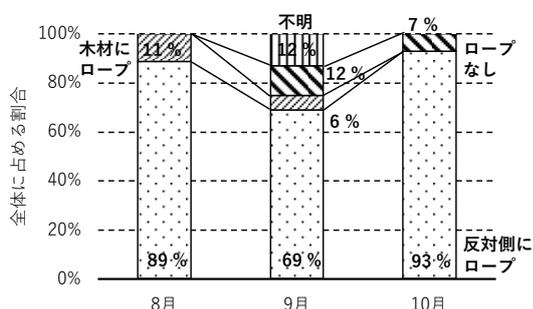
図-18 土のうの固定方法の調査結果のまとめ

図-18に土のうの固定方法の調査結果のまとめを示す。台風直後の9月には、一般的な方法である屋根の天頂を超えた反対側にロープでつなげた家屋の割合が減少している。また、9月以降はロープを使用していない家屋が一定数あり、土のうの固定方法が少し雑になっているような印象を受けるが、調査区域の違いの影響の可能性もあり、理由は定かではない。

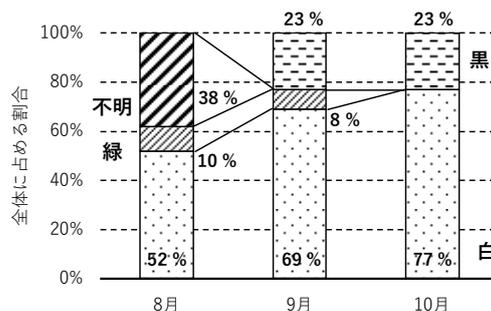
図-19に土のうのロープの色の調査結果のまとめを示す。黒色は強度のあるマイカ線であると考えられ、熊本地震等での応急復旧支援の経験のあるボランティア団体が使用を推奨しているものである。適切な資材の使用が推奨された結果として、9月以降は一定割合で黒色の固定ロープの使用が確認されたが、多くのケースでは耐候性に劣るとされる白色のロープが使用されている。

図-19 土のうのロープの色の調査結果のまとめ

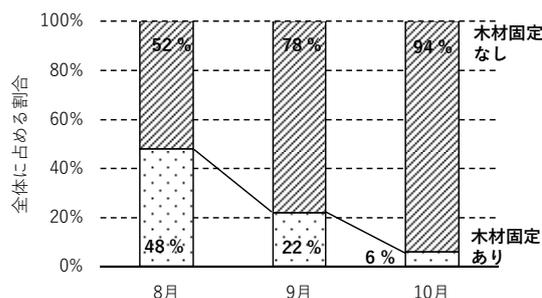
図-20に固定方法としての木材使用の有無のまとめを示す。端部からの風の吹きこみを防止するための木材利用が望ましいと考えられるが、実際には、木材を使用した復旧の割合は減少している。

図-20 固定方法（木材の有無）の調査結果のまとめ

なお、ボランティア団体へのヒアリングによると、シートの固定方法については種々の工夫が行われており、当初はシート端部を木材で押さえる方法が推奨されたが、その後、屋根瓦に直接シートを固定する方法が提案された。しかし、わずか3か月程度でシートの固定方法が大きく変化したとは考えづらく、図-20でみられた変化は、単なる調査区域の違いによる可能性も高い。
