# 熊本地震における微地形と液状化要因の関係性

**Key Words:** Kumamoto Earthquake, liquefaction, micromorphology, natural levee

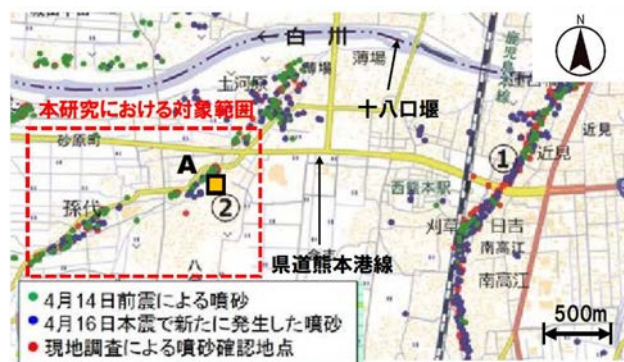
図-1 熊本市南区における液状化発生位置<sup>3)</sup>  
(調査範囲、調査地点位置を加筆)

熊本市南区における限定的な帯状の液状化発生地点<sup>3)</sup>を図-1に示す。この区域は、白川において河口より8km上流の湾曲部付近から、その南側に位置する加勢川までの範囲に位置している。熊本市における液状化被害を受けた家屋は、図-1に示す①の範囲に最も集中しており、約1,300戸に傾斜や沈下などの被害が見られた。そのほかの区域を合わせて、市内全域で約2,900戸の被害が報告<sup>3)</sup>されている。

図-1の①～②における液状化発生地点の微地形区分は自然堤防である。図-1の②付近におけるA地点において、筆者らは、2016年5月より液状化被害調査<sup>21), 22), 23)</sup>を継続してきた。本研究では、自然堤防で限定的に液状化が発生した地域のうち、これまで継続してきた調査地点を含め、自然堤防の一部に旧河道が確認される南区砂原町周辺を

調査対象として選定した。図-1にその範囲を赤枠で示す。旧河道は現在の河川との関わりを示し，同じ河成地形である自然堤防との関連性も考えられる微地形である。

調査範囲の液状化は，図-1に示す白川の河口から7.2kmに設置されている十八口堰から取水された水路に沿って帯状に発生している。

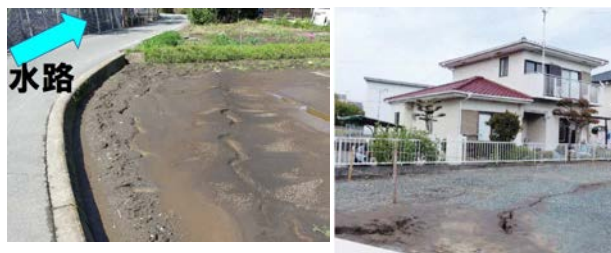
図-3 液状化被害状況(左：農地における噴砂，地割れの状況，右：水路付近の民家の状況)

この範囲における液状化は前震と本震の両方で発生したものが多く，住宅地および畑などの農地において噴砂・噴水および地割れが多数見られた。幹線水路沿いの住宅では建物の変状や不同沈下が見られた。被害の状況を図-3に示す。

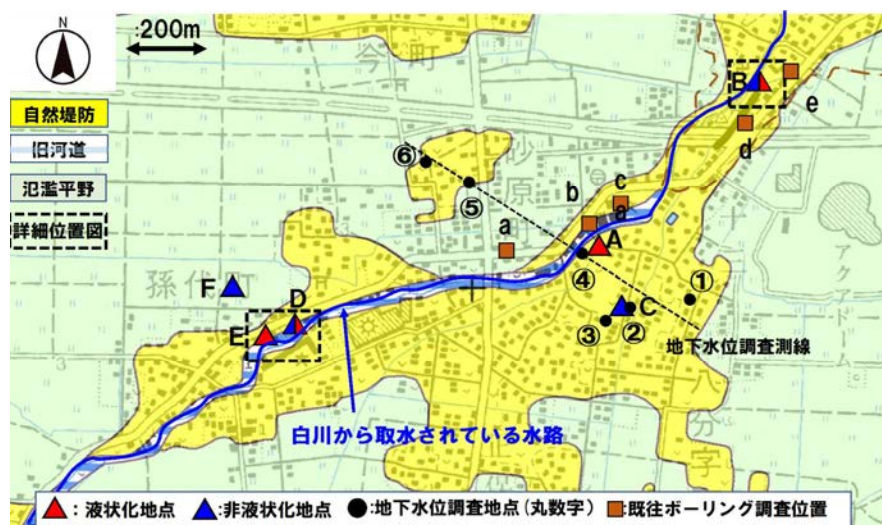
図-4 調査地点位置図(背景：治水地形分類図<sup>24)</sup>)

治水地形分類図<sup>24)</sup>を背景に調査地点を図-4に示す。図

には後述する地下水位調査の測線，既往ボーリング調査位置を合わせて示す。

自然堤防では，A～Cの3地点を設定した。A地点は，噴砂や周辺の家屋で不同沈下が確認され，地震直後の2016年5月より継続して調査している地点である。B地点は，水路に面した住宅敷地であり，住宅の一部が不同沈下した液状化発生範囲の境界部に位置している。B地点では被災者の聞き取りを行った。聞き取りによると，噴砂は，前震，本震ともに発生し，本震のほうが噴き上げが高かった。家屋は水路側が0.15m沈下したが，水路の反対側では噴砂は発生せず，沈下も起こらなかったとのことである。そこで，B地点では液状化が発生した水路側と住宅を挟んだ反対側の非液状化地点の2地点を設定した。C地点は，液状化が周辺で確認された水路より約200m離れた非液状化地点である。

地下水位は重要な液状化要因のひとつである。現地調査の対象範囲において井戸水利用がなされていることが判明した。そこで、図-4に示す調査範囲のほぼ中央に位置する A 地点を通る水路に直交する測線を設定した。測線周辺に位置する浅井戸を対象として井戸内の地下水位を調査することで、調査範囲における地下水位状況を把握した。調査は地下水位の季節変化を考慮して 2018 年に 3 季(1, 4, 8 月各季 1 日)行った。
