# 2018年北海道胆振東部地震で被害を受けた 火山灰質土の物理特性および力学特性

## PHYSICAL AND MECHANICAL PROPERTIES OF VOLCANIC SOILS DAMAGED IN THE 2018 HOKKAIDO IBURI EASTERN EARTHQUAKE

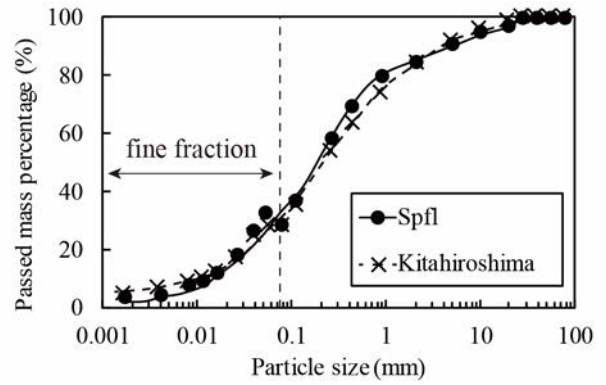
図-3 札幌市清田区で採取した試料の粒径加積曲線

に隣接する北広島市で採取した火山灰質土の土粒子密度と粒径加積曲線を示す。対象土の土粒子密度は約 2.400 g/cm<sup>3</sup> と小さく、火山灰質土の特徴である多孔質性を示す。また粒径加積曲線より、細粒分含有率は 28 % 程度であり、細粒分混じりの砂質土である。

表-2、図-3 に液状化被災地で採取した支笏火砕流堆積物（以下、Spfl）および同種の土として札幌市清田区

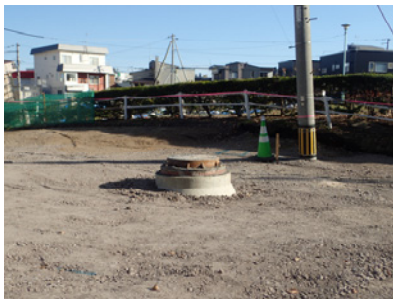
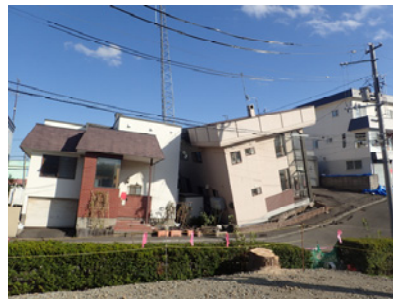
札幌市清田区は震源より約 50 km に位置し、震度 5 強を記録した。液状化が発生した地区は住宅地であり、マンホールの浮上など代表的な液状化被害が確認された(写真-1, 2)。また、液状化範囲内において水道管の破裂が 3 箇所発生しており、破裂箇所付近で大量の土砂の流出跡が確認できた。これより、被害地域で生じた地盤沈下は水道管の破裂による土砂の掃き出しの影響を受けたものと推定する。

写真-1 札幌市清田区の液状化被害(1)

写真-2 札幌市清田区の液状化被害(2)

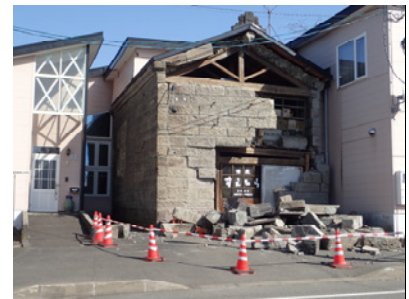
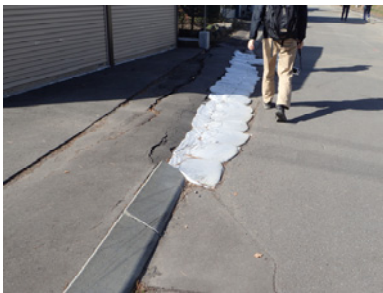
写真-3 勇払郡安平町の建物被害

写真-4 勇払郡安平町の地盤沈下被害

現地調査によって、上述したマンホール周辺の変形等の被害を確認した。また、札幌市清田区のような大規模な変位ではないが地盤沈下による石壁の崩壊、道路上の亀裂・沈下が見られた(写真-3,4)。

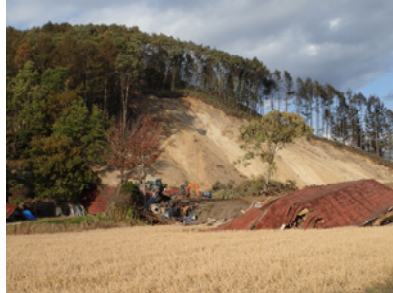
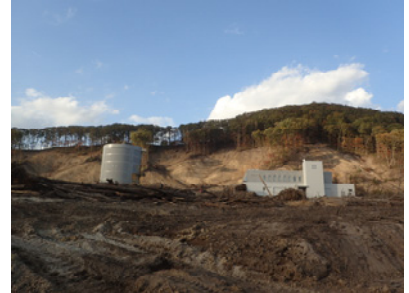
写真-5 勇払郡厚真町の斜面崩壊被害(1)

写真-6 勇払郡厚真町の斜面崩壊被害(2)

勇払郡厚真町は震源より約 15 km に位置し、最大震度 7 に達する非常に強い揺れに見舞われた。現地調査により、厚真町で発生した人家被害の大部分が山間部を中心に多発した斜面崩壊によるものであり、山の裾に位置する住居や浄水場への被害が確認できた。現地で撮影した被災写真を写真-5,6 に示す。これらの斜面崩壊には比較的浅い位置を崩壊部とするものと、比較的深い位置を崩壊部とする異なる 2 種類の崩壊形態の存在が確認できた。一部の崩壊現場では崩壊土砂が長距離まで流出し、道路を塞いだ跡があり、北海道胆振東部地震で生じた斜面崩壊は長距離流動を伴う流動性崩壊の特徴を持つようである。崩壊断面の観察により、最も深い位置において乳白色の層が確認できた。また、崩壊土砂は茶褐色、黄褐色および乳白色の土が混在している状態にあった。

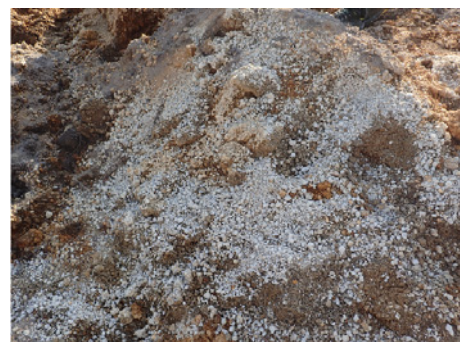
写真-7 勇払郡厚真町の斜面崩壊断面

写真-8 勇払郡厚真町の斜面崩壊土砂

これらの崩壊箇所の観察を踏まえて、筆者らが観察・調査した範囲においては比較的深い位置を崩壊部とする斜面崩壊は乳白色の層に起因すると推定できそうである。写真-7,8 に現地調査の際に観察された崩壊土砂および崩壊断面の一部を示す。気象庁の発表<sup>1)</sup>によれば、地震前日は台風 21 号の影響で約 12 mm の降雨があり、通常時よりも地表付近の飽和度が高かったことが予想され、流動性崩壊の発生に関与すると推定されるが、今回の調査は地震発生から 1 か月半後ということもあり、十分な情報は得られなかった。

の合計 4 層から構成される。ここで、写真-7,8 で示した乳白色の土とは、4 層目に位置する Spfa-1 である。本研究では、大規模な斜面崩壊を起こした厚真町に堆積する上述の 4 種類の火山灰質土を崩壊現場近傍においてブロックサンプリングによる現場密度試験（2018 年 10 月 21 日実施）を行うとともに 50 kg ほど採取し実験室に搬入、土質試験を実施した。

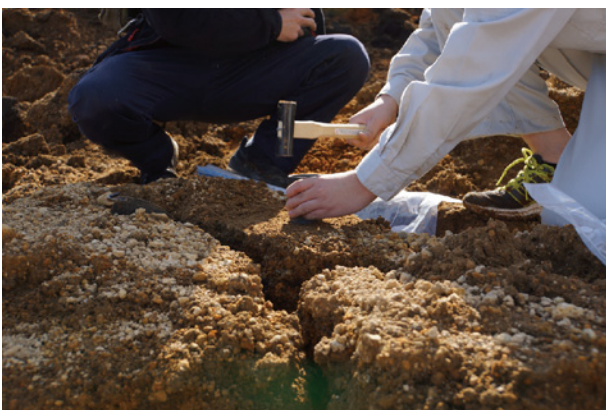
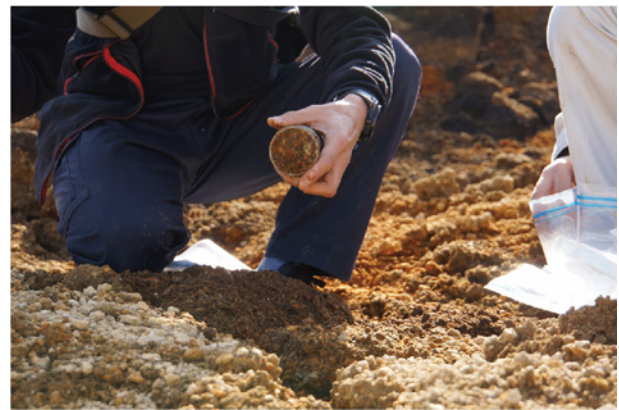
写真-9 厚真町で行ったブロックサンプリングの様子

ここで著者らは、崩壊現場近傍の堆積状態を調査するため被災地にてブロックサンプリングによる現場密度試験を実施した(写真-9)。この時、崩壊部と推定された乳白色層および崩壊深度近傍に堆積する全 3 種類の火山灰質土を対象とし、円筒状のモールド管を各層に挿入することで試料を採取した。試験結果については次章にて詳細を述べる。

a)ハンマーによるモールド管の挿入

b)ブロックサンプリング終了時

現場密度試験は、自然状態の対象土に対して直径 5 cm、高さ 8 cm の円筒状のモールド管にハンマーで打撃を与えて各層に挿入し、不攪乱試料を採取した。その後、粒子破碎等の危険があるため 40 度で炉乾燥を行った。なお、1 層目に位置する Ta-bc は高所に堆積しており、ブロックサンプリングが困難であったため現場密度試験はできていない。

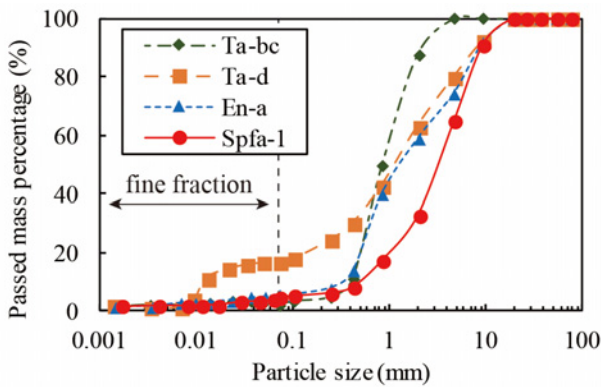
図-4 粒径加積曲線

粒度試験により求めた各試料の粒径加積曲線を図-4 に示す。採取試料は全体的に粗粒であり、特に Ta-bc、En-a および Spfa-1 は細粒分含有率が約 5 % と非常に低い値を示した。

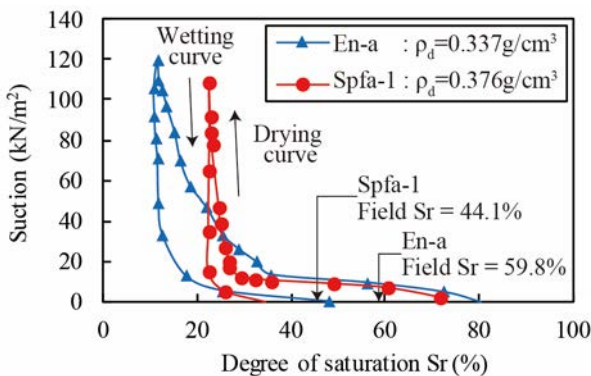
図-5 水分特性曲線

図-5 は En-a および Spfa-1 の水分特性曲線を示したものである。この時、斜面崩壊現場近傍の自然堆積状態に

おける乾燥密度を参考に供試体作製を行ったため非常に緩い状態にある。現場の飽和度が Spfa-1 は 44.1 %、En-a は 59.8 % であることから、斜面崩壊近傍は低サクシオン状態にあることが分かる。風間ら<sup>19)</sup>は細粒分を多く含む火山灰質土は多孔質性により保水性が高くなることを指摘している。被災地で採取し、保水性試験を実施した火山灰質土はどちらも細粒分含有率が 5 % 程度と非常に低く、比較的保水性の悪い試料であると考えられる。

繰返しせん断試験に用いた供試体は直径 5 cm、高さ 10 cm の円筒形で、試験試料には崩壊部と考えられる Spfa-1 および Spfa-1 の上部に堆積する En-a の 2 mm ふるい通過試料を用いる (写真-12)。繰返しせん断前の乾燥密度は表-3 に示す現場の乾燥密度を参考にし、所定の初期含水比になるようにバット上で事前に脱気蒸留水と十分に練り混ぜたものをスプーン等を用いてモールド内に投入した。ただし、不飽和試験の際には、図-5 に示す水分特性曲線を考慮し、地震発生時の現地の飽和度を想定して初期含水量を設定した。なお、初期乾燥密度

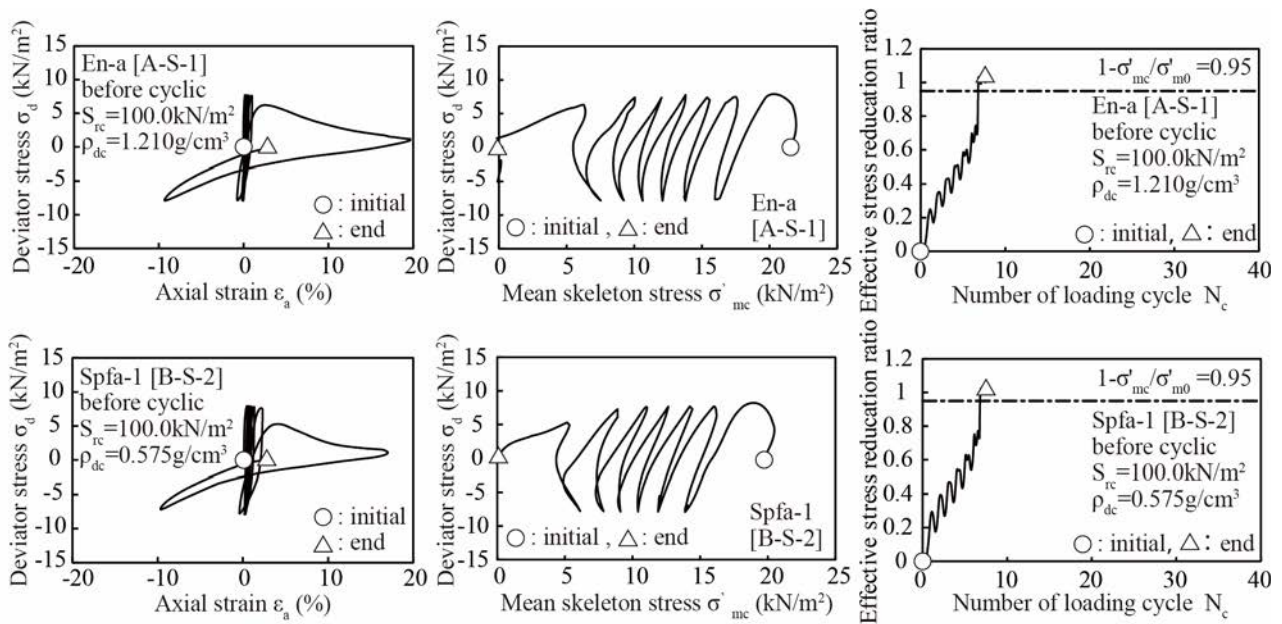
図-7 飽和状態における繰返しせん断挙動

応力～ひずみ関係、有効応力経路、有効応力減少比の各時刻歴

(1段目：En-a Src=100%，2段目：Spfa-1 Src=100%)

図-7 は飽和繰返しせん断試験における応力～ひずみ関係、有効応力経路および下記に示される有効応力減少比の各時刻歴を近い繰返し応力振幅比（≒0.19）のもとで比較している。

対象土である En-a, Spfa-1 のどちらの有効応力経路においても、繰返し载荷に伴い、平均有効主応力が減少し最終的にゼロに達しているため液状化が生じている。また変形挙動においては、どちらの飽和供試体も圧縮方向への顕著な変形が見られ、試験終了に至った。

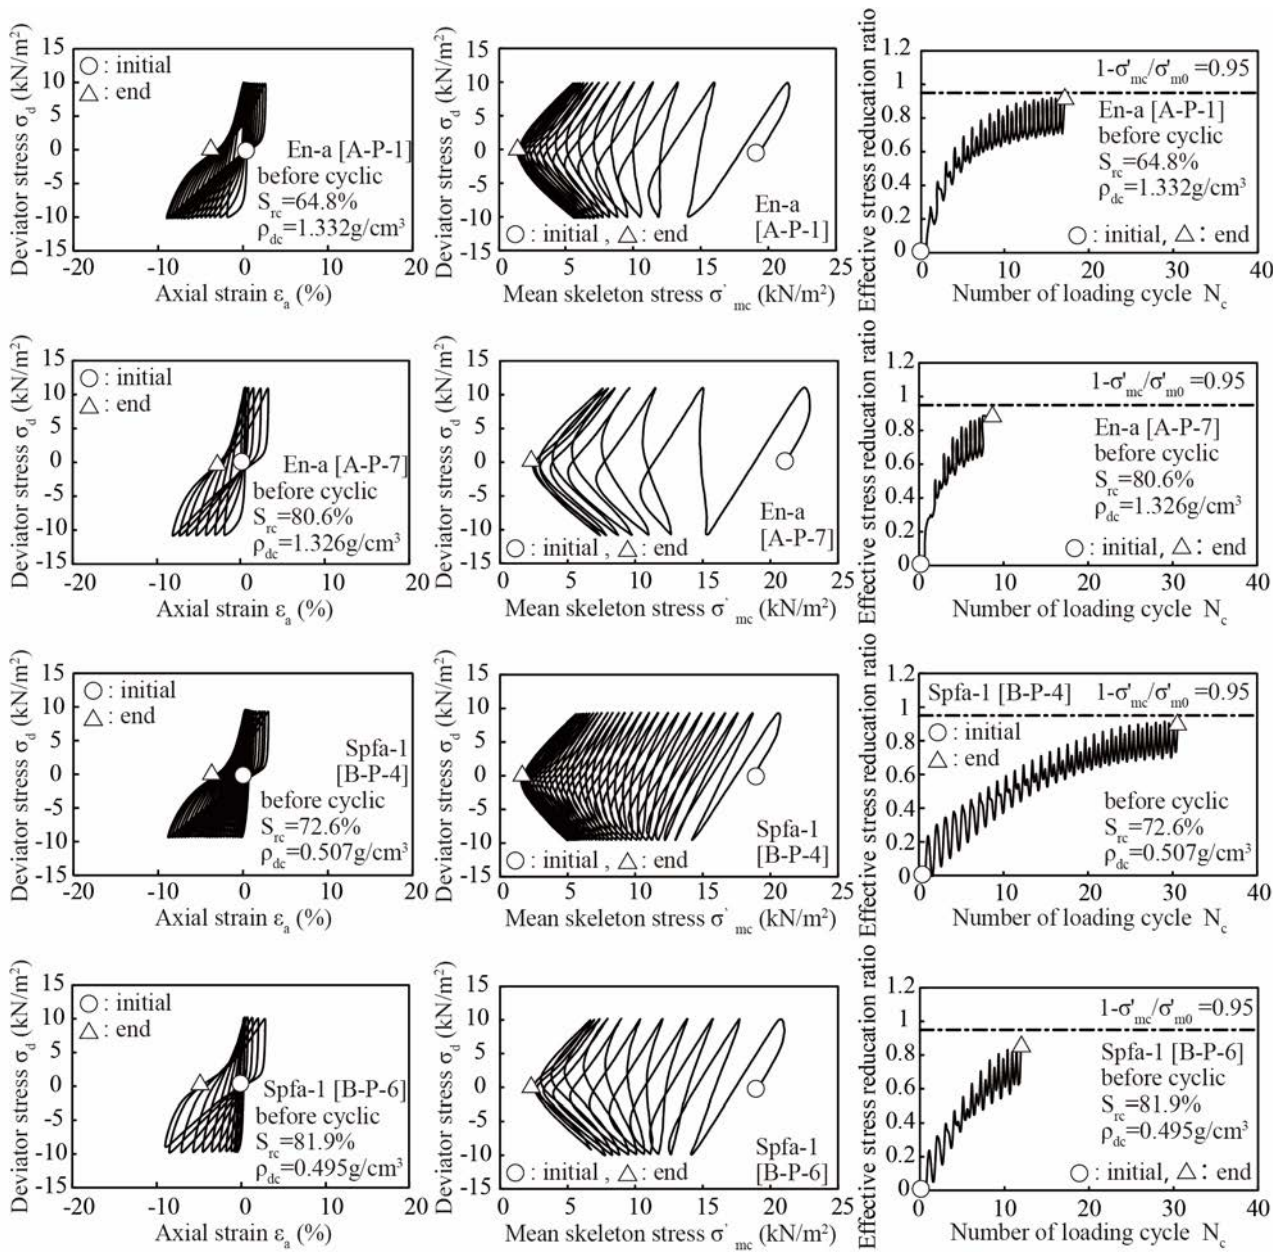
繰返しせん断前の飽和度が 65 %および 82 %となる代表的な供試体について、図-8 に飽和供試体と同様にせん断挙動を示した。対象土である En-a, Spfa-1 のどちらの有効応力経路においても、繰返し载荷に伴う平均有効主応力の減少は見られるがゼロには至らない。有効応力減少比の時刻歴によれば、繰返し载荷の進行に伴い有効応力減少比は増加するが 0.8 程度を境に傾きが緩やかになり、0.95 には至らず試験が終了した。また変形挙動においては、どちらの不飽和供試体も平均有効主応力の低下・回復を繰返しながら軸ひずみが累積する傾向にあり、両振幅ひずみ DA=10 %に達したところで試験終了に至った。

図-8 不飽和状態における繰返しせん断挙動

応力～ひずみ関係，有効応力経路，有効応力減少比の各時刻歴

(1段：En-a  $S_{rc}=64.8\%$ ，2段：En-a  $S_{rc}=80.6\%$ ，3段：Spfa-1  $S_{rc}=72.6\%$ ，4段：Spfa-1  $S_{rc}=81.9\%$ )

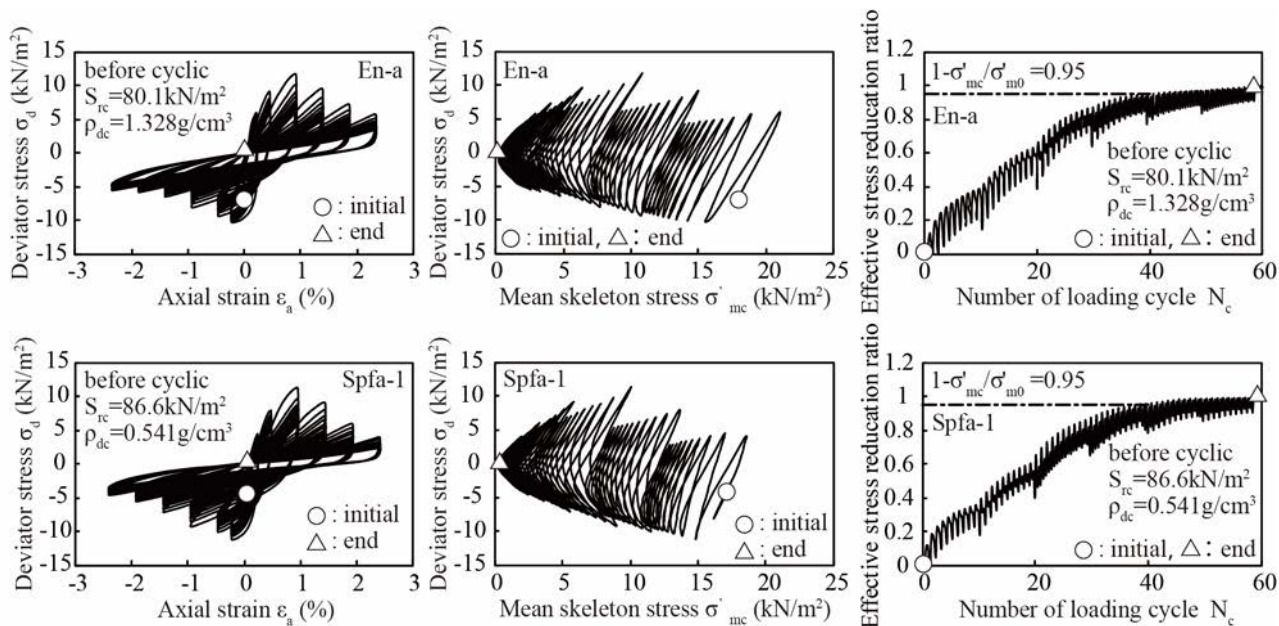
ひずみ制御による繰返しせん断試験では、応力制御時と同様に供試体作製を行った後、軸ひずみ片振幅  $\varepsilon_{dmax}=0.2, 0.4, 0.8, 1.2, 1.6, 2.0\%$  の正弦波をそれぞれ 10 波ずつ振動数  $f=0.05$  Hz で与えた。試験結果を図-12 に示す。被災地で採取した火山灰質土は、不飽和状態においても十分な繰返しせん断を与えることで平均有効主応力が減少し、最終的にゼロに至った。また、有効主応力減少比は载荷回数 40 回程度で 0.95 を超えており、液状化が生じることが示された。

図-12 ひずみ制御における繰返しせん断挙動

応力～ひずみ関係，有効応力経路，有効応力減少比の各時刻歴

(上段：En-a  $S_{rc}=80.1\%$ ，下段：Spfa-1  $S_{rc}=86.6\%$ )
