平成28年熊本地震における 俵山大橋の損傷メカニズムに関する研究

熊本県県道 28 号にかかる俵山大橋は、兵庫県南部地震以降に改定された平成 8 年道路橋示方書に基づいて設計された橋梁であるにも関わらず、平成 28 年熊本地震によって主桁下フランジ変断面部の座屈や、主桁とバラベットとの衝突といった被害が見られた。現行の道路橋の設計基準では水平地震動に対してのみしか考慮されておらず、熊本地震で観測された大規模な鉛直地震動や、地盤変位も損傷の一因となっている可能性があると考えられる。そこで、本研究では主桁と床板にシェル要素を用いた橋梁全体系モデルを作成し、地震動や地震動+地盤変位を考慮した解析を行うことで、主桁下フランジの座屈発生の可能性について検討を行う。

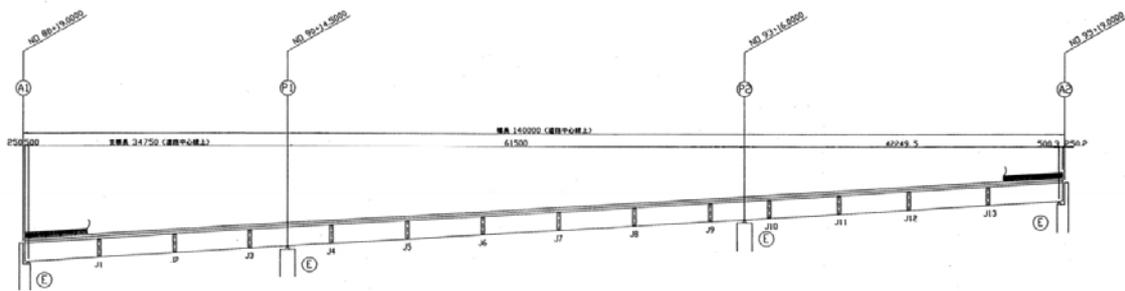
図-1 俵山大橋側面図

平成 13 年 1 月に竣工された鋼 3 径間連続非合成 I 桁橋である。また、図-1, 2, 3 には、それぞれ上部工の側面図、平面図、断面図を示す。対象橋梁は、橋長 140m、支間長 34.8m+61.5m+42.3m、両橋台との遊間は 250mm であり、端部は逆 T 式橋台、中間橋脚は張出式橋脚である。また、主桁における使用鋼材は A1 橋台側から変断面部までが SMA400W（許容応力度：140N/mm²、降伏応力：235N/mm²）、変断面部から A2 橋台側までが SMA490W（許容応力度：210N/mm²、降伏応力：355N/mm²）とな

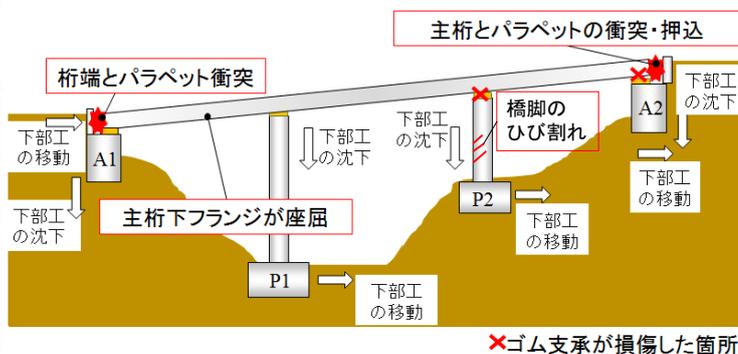
図-4 俵山大橋被害側面図

俵山大橋は橋桁全体が圧縮による力を受けたと考えられ、特徴的な被害が見られる。俵山大橋の損傷図を図-4 に示す。また、対象橋梁の具体的な被害について以下にまとめる。

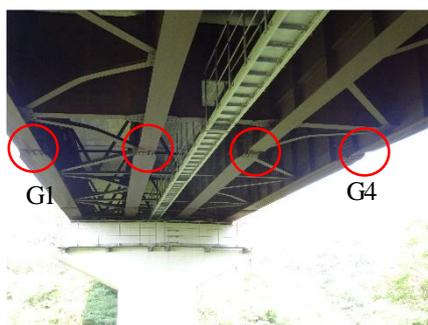
写真-1 主桁下フランジの座屈

A1 橋台と P1 橋脚の間の下フランジが座屈している

(写真-1) . 特に下フランジの変断面部において大きな変形が見られ、損傷度合いは G1 側よりも G4 側の下フランジのほうが大きい。

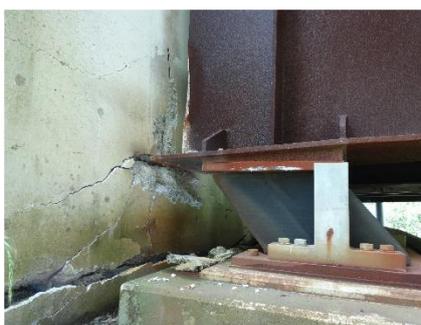
写真-2 A1 橋台部と桁端部の衝突

A1 橋台パラペットには桁端部と衝突した跡が見られる(写真-2) . 衝突痕は主桁下フランジとほぼ同じ高さであり、G1~G4 で衝突痕の深さはほぼ同じである。また、衝突した桁端部の鋼材は変形しており、ゴム支承は

変形した状態で留まっている。

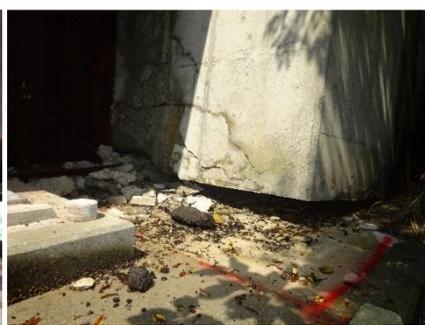
写真-3 A2 橋台部と桁端部の衝突

A2 橋台パラペットには桁端部と激しく衝突した跡が見られ、パラペットは桁端部下端と衝突した箇所で押し抜かれていることが確認できる(写真-3) . パラペットは桁端部の衝突によって、橋軸方向に約 70cm、橋軸直角方向に約 50cm 移動している。

あったことから、約 3.6 倍の圧縮応力が発生している。また、図-15 の G4 下フランジの変断面部に発生した応力の時刻歴から、圧縮応力が瞬間的に大きくなるのは 18.5 秒付近であることが確認できる。図-16 に示した衝突バネ反力の時刻歴より、A1 側パラペットと桁の衝突が発生している時間が G4 下フランジに大きな圧縮応力が発生した時間に近いことから、A1～P1 の間で下フランジの圧縮応力が大きくなった要因として、桁とパラペットの衝突が影響していることが考えられる。一方で図-17 より A2 側での衝突は、下フランジでのみ発生しており、上フランジ位置では衝突は確認されなかった。写真-3 に示したとおり、A2 側のパラペットの被害形態は A1 側とは異なり、パラペットが押し抜かれる形で破壊されていたため、今回の解析の結果より、下フランジでのみ衝突が発生したことが押し抜き破壊に影響する可能性があると考えられる。ただし、本解析ではパラペットの押し抜き破壊は考慮していないことから、今後は押し抜き破壊を考慮できるモデルを作成していくことや、衝突を考慮したモデル 2 において鉛直地震動や地盤変位を考慮した解析を行っていく必要がある。

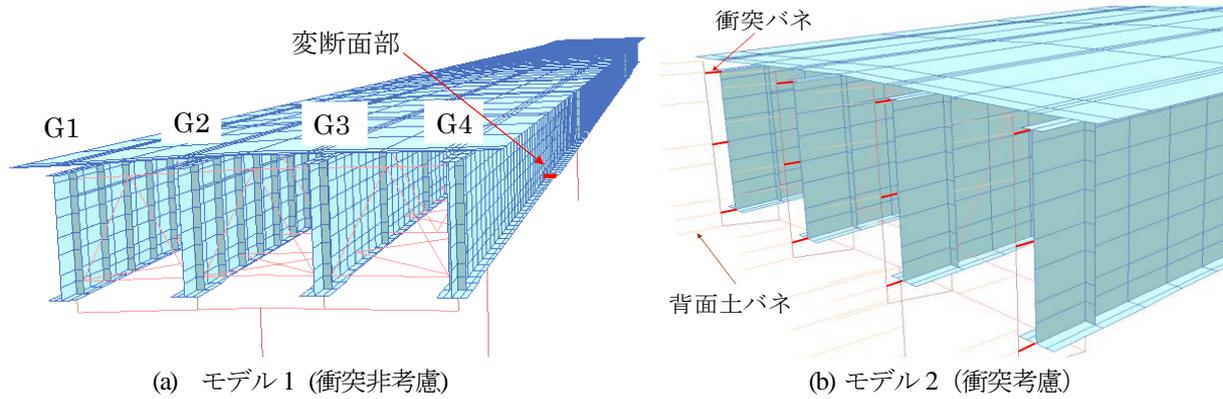
図-5 解析モデル

本解析では、主桁下フランジの座屈ができるだけ定量的に評価できるように主桁と床板に線形シェル要素、横構、対傾構、横桁に線形はり要素、支承に線形ばね要素、下部工には武田モデルを採用した非線形はり要素を用いたモデルを作成した(図-5(a))。対象橋梁の上部工は縦断勾配6%、横断勾配2%を有しているため、本解析モデルでも同様に縦断勾配と横断勾配を考慮したモデルとなっている。また、本橋梁の主桁がパラペットに衝突するため、桁端部に図-5(b)に示すような衝突バネ、パラペット、背面土バネを設定した。また、衝突バネ、背面土バネの特性を図-6に示す。衝突バネのバネ定数は桁の軸方向剛性をもとに算出した。背面土には火山灰粘性土とAso4の2種類の粘性土が分布しているため、地盤反力係数から背面土のバネ定数を算出した。また、本研究では主桁下フランジ変断面部の座屈の可能性について検討を行うことを目的としており、応力の出力箇所は図-7に示すとおりである。

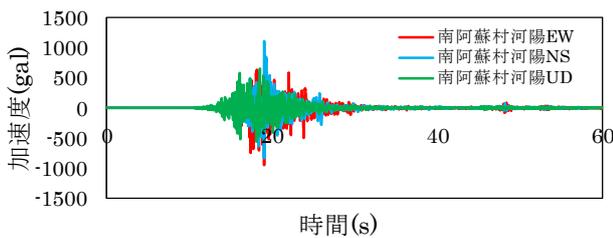
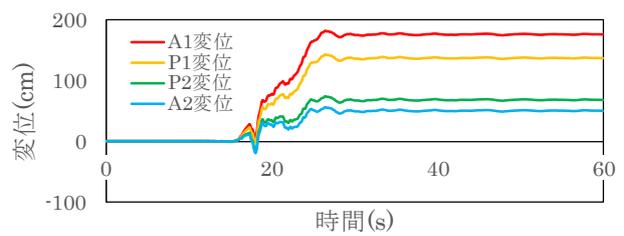
図-8 解析に使用する波形

(a) 加速度波形

(b) 主要動変位波形 (橋軸方向)

本解析では、入力地震動として俵山大橋から最も近く3.8km東に位置する観測地点である南阿蘇村河陽の熊本地震本震における観測波を用いた(図-8(a))。また、実際の地盤変位については三次元計測の結果、図-9のようになっていることが報告されていることから、入力地震動の加速度波形を2回積分したものに、俵山大橋で観測された実際の最終的な地盤変位に、主要動部分(16~26秒)で達するよう加算した主要動変位波形(図-8(b))を作成し、解析に用いた。計算方法は、Newmark β 法($\beta=0.25$)、減衰はRayleigh減衰、解析ソフトはTDAPIII(Ver.3.06)²⁾を使用した。

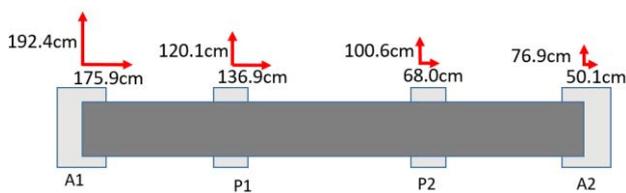
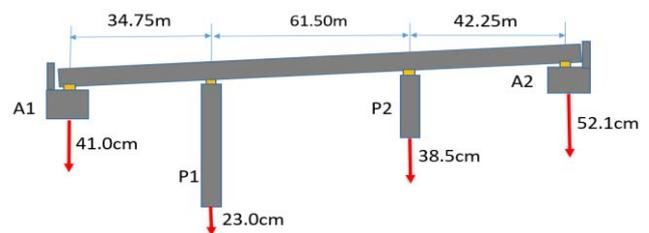
図-9 本震後の測量により確認された地盤変位

(a) 平面図

(b) 断面図

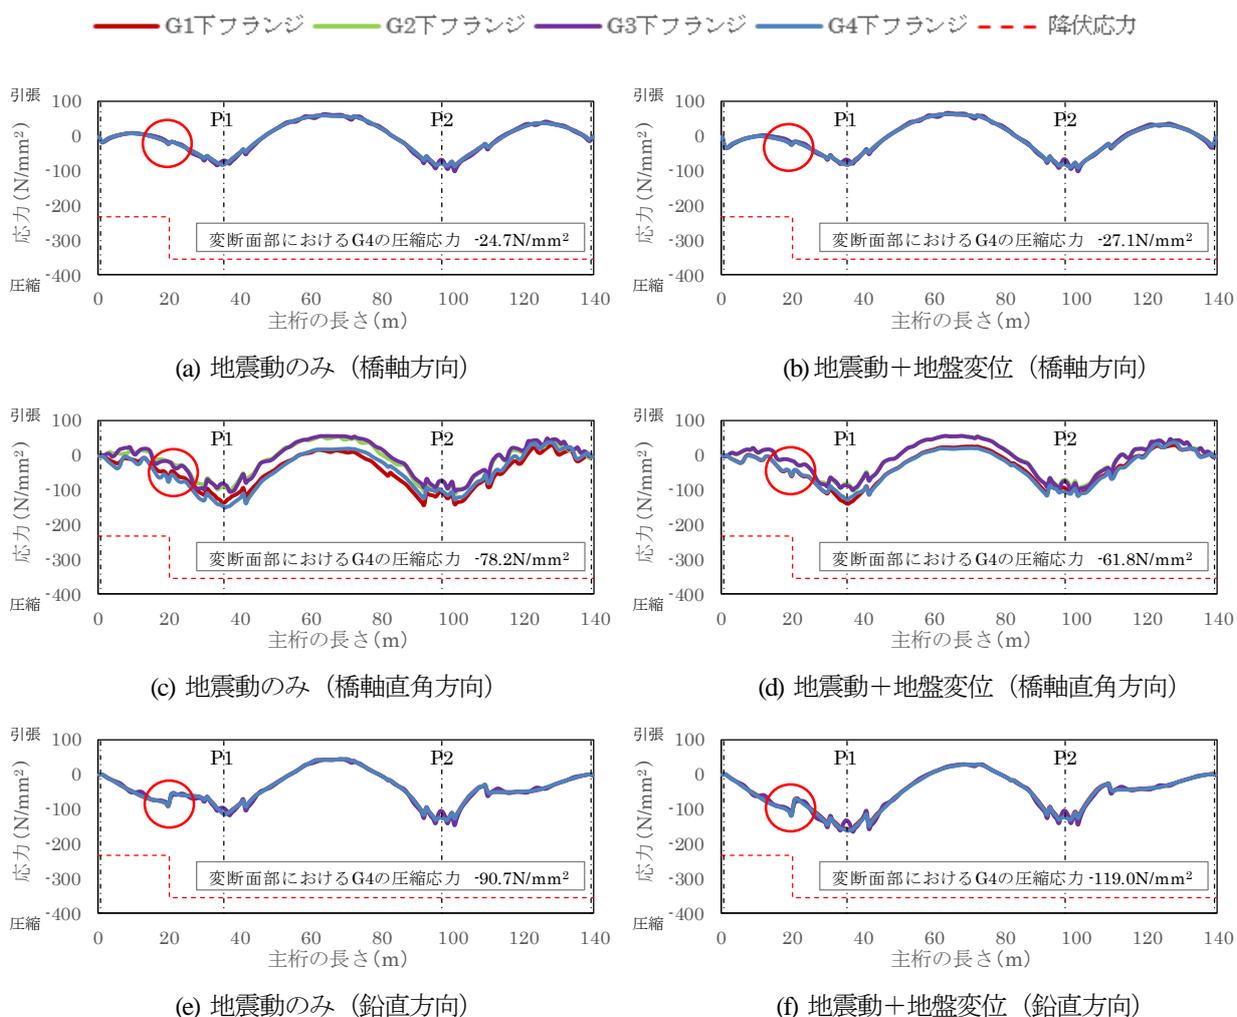
図-11 下フランジの応力分布 (方向別解析の結果)

橋軸、橋軸直角、鉛直の方向別に地震動や地震動+地盤変位を作用させた場合の応力の分布について図-11に示す。図-11の赤丸で囲んだ箇所が主桁下フランジの変断面部となっており、すべてのケースにおいて変断面部

周辺と比較して、圧縮側に大きな応力が発生していることが確認できる。また、地震動のみの場合と比較して、地震動+地盤変位の場合のほうが G4 下フランジの変断面部における圧縮応力が大きくなっており、橋軸方向で 1.10 倍、橋軸直角方向で 1.27 倍、鉛直方向で 1.31 倍大きくなっていることが確認できる。また、方向別では鉛直方向の地震動や地震動+地盤変位を考慮した解析で、圧縮応力が最も大きくなっていることから、俵山大橋の主桁下フランジの座屈の要因の一つとして、鉛直方向の地震動や地盤変位が影響しているということが考えられる。

- (1) 方向別解析において、地震動や地盤変位を考慮した解析では、鉛直方向で下フランジの変断面部に最も大きな圧縮応力が発生することを確認した。
- (2) 3 方向同時解析において、3 方向同時に地震動や地盤変位を入力するだけでは、降伏応力を超えることはなかった。ただし、地盤変位を考慮することによって、変断面部周辺に大きな圧縮応力が発生することを確認した。

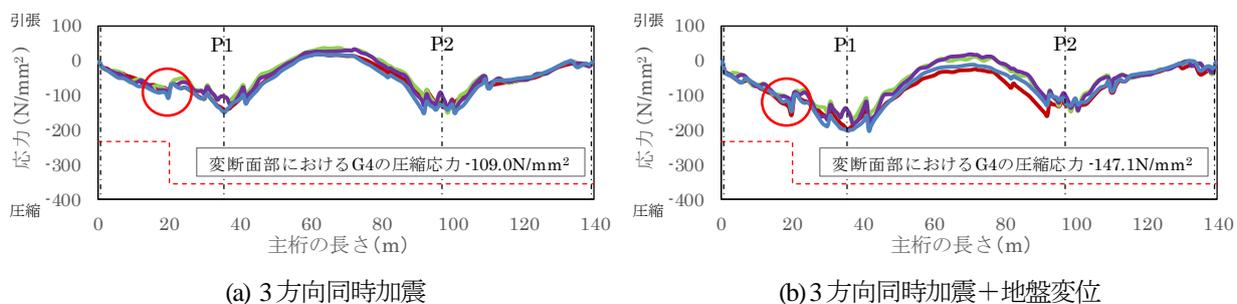
図-12 下フランジの応力分布 (3方向同時解析の結果)

3方向同時解析における下フランジの応力分布を図-12(a)に示す。3方向同時加震の場合は、変断面部において G4 下フランジに最も大きな圧縮応力が作用していることが確認できる。G1~G4 下フランジの全てにおいて許容応力度を超えていないことから、3方向同時加震のみでは下フランジに座屈が生じる可能性は低いと考えられる。また、3方向同時加震+地盤変位における下フランジの応力分布を図-12(b)に示す。圧縮応力の大きさは G1 下フランジにおいて最も大きく、 154.9N/mm^2 である。G4 下フランジにおいても圧縮応力は 147.1N/mm^2 であり、3方向加震の場合の 1.35 倍大きな値となっている。図-13には G4 下フランジに発生した応力の降伏応力に対する割合を示す。俵山大橋は地震動のみの場合、地震動+地盤変位の場合のいずれでも変断面部において大きな圧縮応力が発生しやすいということが確認できる。また、地盤変位を考慮することで A1~P1 付近により大きな圧縮応力が発生している。俵山大橋では A1~変断面部に強度の弱い鋼材が使用されていたことに加え、変断面部に大きな圧縮応力が集中しやすく、地盤変位が加わる影響によってより降伏応力に近づいたということが考えられる。

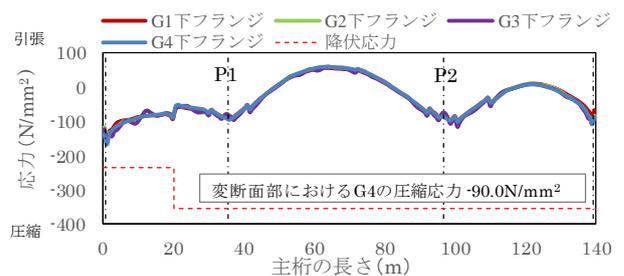
図-14 下フランジの応力分布 (モデル 2)

桁とパラペットとの衝突を考慮したモデル 2 に橋軸方向地震動の主要動部分 10 秒を作用させた場合の下フランジの応力分布を図-14、G4 下フランジの変断面部における応力の時刻歴を図-15 に示す。また、図-16、17 には主桁とパラペット間の衝突バネ反力の時刻歴を示す。図-14 より、下フランジの応力分布は A1~P1 の間で圧縮応力が大きくなっていることが確認でき、G4 の変断面部に発生した圧縮応力の大きさは 90.0N/mm^2 である。非線形バネを考慮していない場合において、橋軸方向の地震動のみでは G4 下フランジには 24.7N/mm^2 の圧縮応力で

- (3) 桁とパラペットとの衝突を考慮した解析において、主要動部分の地震動を橋軸方向に入力すると、A1 側で衝突が発生した時に G4 下フランジ変断面部に大きな圧縮応力が発生し、衝突を考慮していない場合に比べて、圧縮応力が約 3.6 倍大きくなることを確認した。
