# 降雨と地震の作用を受ける斜面の安定性評価に関する基礎的実験

近年、地球温暖化に起因する気候変動や極端気象による各種災害が頻発している。一方、地震による大規模被害も多く生じており、これらが複合化した際には、被害の様相をより一層深刻化させている。本研究では、降雨と地震の複合化を念頭に、先行降雨による地盤の飽和度上昇後に地震が作用した場合と先行地震後の降雨浸透の場合を考え、降雨装置と振動台を併用し、単純な模型斜面对象とする実験を実施し、先行する事象・外力による損傷レベルによる最終的な被害様相の違いを確認した。その結果、先行して受けた外的要因によって、その後の耐震性やメカニズムが異なることを確認した。

## BASIC EXPERIMENTS ON EVALUATION OF SLOPE STABILITY UNDER THE CONDITION OF RAINFALL AND EARTHQUAKE

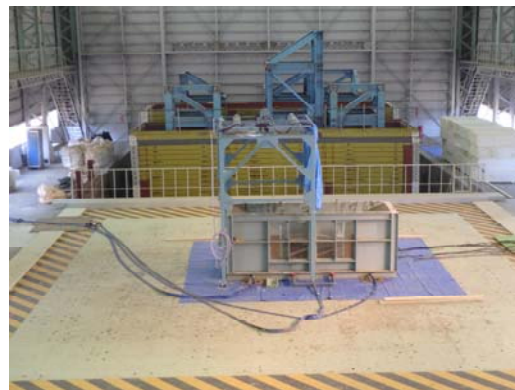
写真-1 実験の様子

本研究では、降雨および地震を再現するため、土槽内に斜面を再現したモデルを用い、降雨散水および振動台実験を実施した。写真-1に実験の前傾を示し、実験一連の概要を以降に説明する。

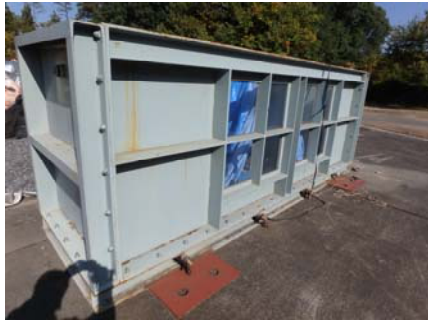
(a) 土槽

写真-2(a)に実験に用いた土槽の外観を示す。土槽の内寸は、上述の通り長さ4m、幅1mおよび高さ1.5mで中仕切り版1枚が設置されている。底板には排水溝が設置され、模型地盤への給排水が可能な構造となっている。土槽側面中央部は一部アクリル板となっており、限定的ではあるが内部の様子が確認可能である。振動台上では、土槽を固定治具およびねじを用い、振動台のねじ穴へ締結・固定し使用した。

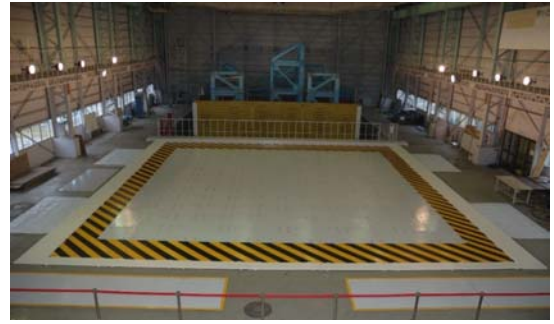
(c) 振動台

写真-2(c)に実験時の振動台の状況写真を示す。振動台は、14.5m×15.0m(搭載可能エリアは12.5m×12.5m)

のテーブルサイズを有している。搭載重量は最大で4900 kNであり、加振能力として4900 kN搭載時に約0.5 G(490 Gal)、2450 kN搭載時に0.8 G(784 Gal)の加速度、またストロークは $\pm 22$  cmの仕様であり、今回の実験条件を十分に満たす能力を有している<sup>13)</sup>。なお、写真中に加振方向を示しているが、加振実験時には降雨散水装置は撤去した状態で実験が行われてた。

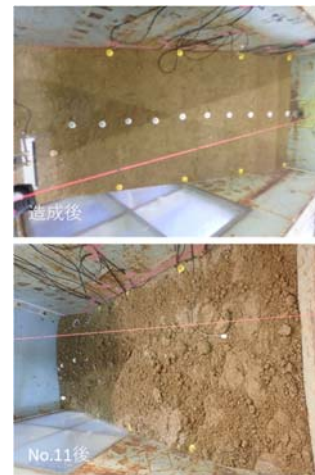
写真-3 一連の実験前後における斜面の様子

写真-3 に実験前と表-1 中の No.11 の最終加振終了後の斜面の様子を示す。降雨と加振の順序の違いによって、ケース A と B で斜面の崩壊性状が異なっている様子が確認できる。前述の通り、実験全体では、降雨散水と加振
