# 2018 年北海道胆振東部地震において被災した 道路ネットワークの被害分析

## DAMAGE ASSESSMENT ON ROAD NETWORKS IN THE 2018 HOKKAIDO IBURI TOBU EARTHQUAKE

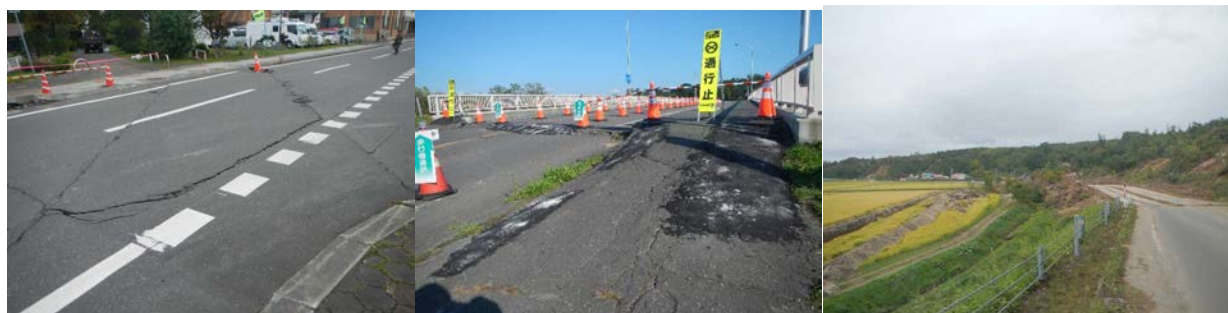
図-1 北海道胆振東部地震における道路被害の実例

(a) 道路決壊（北海道むかわ町）

(b) 橋梁災害（北海道厚真町）

(c) 斜面崩壊（北海道厚真町）

2018 年 9 月 6 日に発生した北海道胆振東部地震では, 道路ネットワークに甚大な被害が生じた. 具体的には, 道路に亀裂, 陥没, 隆起が生じる道路決壊, 橋梁に同様の被害が生じる橋梁災害, 山間部で土砂崩壊が発生し, その土砂により交通支障が生じる斜面崩壊の 3 種類の被害を観測した<sup>1)2)</sup>. これらの実際の様子を図-1 に示す. このような被害のデータを統計的に集計・分析し, 道路ネットワークの被害の特徴を把握することは, 今後の地震発生時の被害想定や発生直後の迅速な復旧対応の観点から極めて重要である.
