2007年能登半島地震で重篤な家屋被害を生じた 門前町道下地区の地盤構造

Key Words: seismic damage, house, ground motion, amplification, microtremor array observation

SOIL PROFILES OF TOGE DISTRICT OF MONZENMACHI IN WAJIMA CITY, WHERE THE 2007 NOTO HANTO EARTHQUAKE CAUSED DEVASTATING DAMAGE TO HOUSES

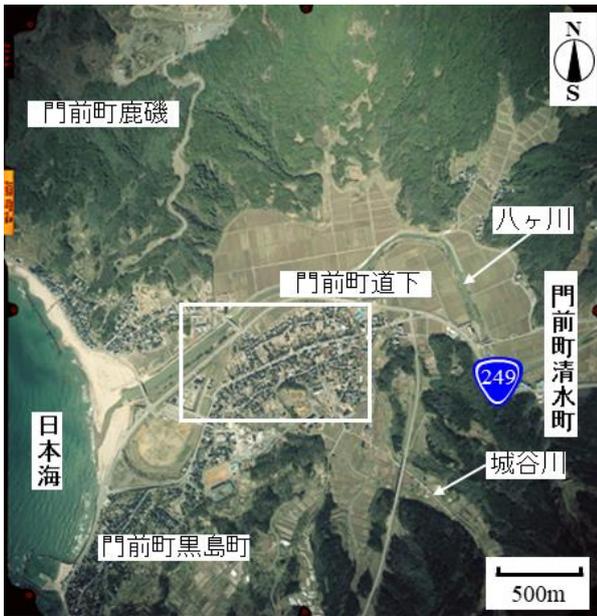
図-1に地震後に国土地理院により撮影された門前町道下周辺の航空写真を示す。門前町道下地区の集落は、八ヶ川(はっかがわ)の河口近くの谷底低地の左岸側に

図-1 地震後に国土地理院により撮影された門前町道下周辺の空中写真

位置しており、低地からの比高が1-12mと高く、南側の谷部の出口にある微高地に位置する。道下地区の南側は地すべり地形と判読され、道下地区の地盤は土石流堆積物からなると見ることができる。吉田ら¹⁾は、谷に沿って押し出された土砂によって形成された沖積錐の一種という見解を示している。図中の枠内で東北東-西南西に通る道が幹線であり、この幹線道路に沿って家屋被害が目立った。

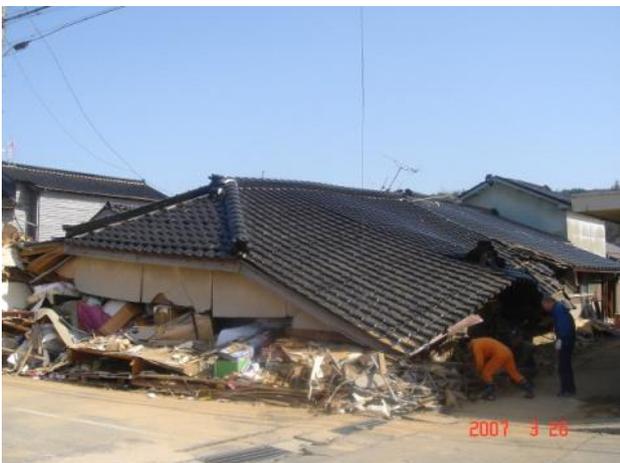
図-2に1階建て木造家屋(店舗兼)の倒壊の事例を示す。倒壊の場合は、屋根が元の位置から大きく水平にずれる。また、道路にがれきが散乱して、それらが道路脇に片付けられている様子がわかる。

図-2 1階建て木造家屋(店舗兼)の倒壊の事例

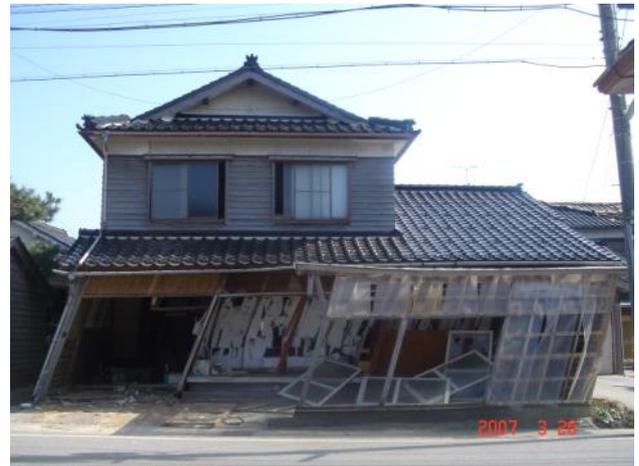
図-3に1階部分が大きくせん断変形(約1/4)した2

図-3 1階部分が大きくせん断変形(約1/4)した2階建て木造家屋の倒壊の事例

階建て木造家屋を示す。幹線道路に沿った敷地の家屋であり、西南西にせん断変形している。屋根瓦の損傷は地上からの観察では確認できなかった。このような場合では、空中写真からの判読は容易ではないが不可能ではない。現地調査と空中写真を併せて検討すれば、判読も精度が高まると考えられる。

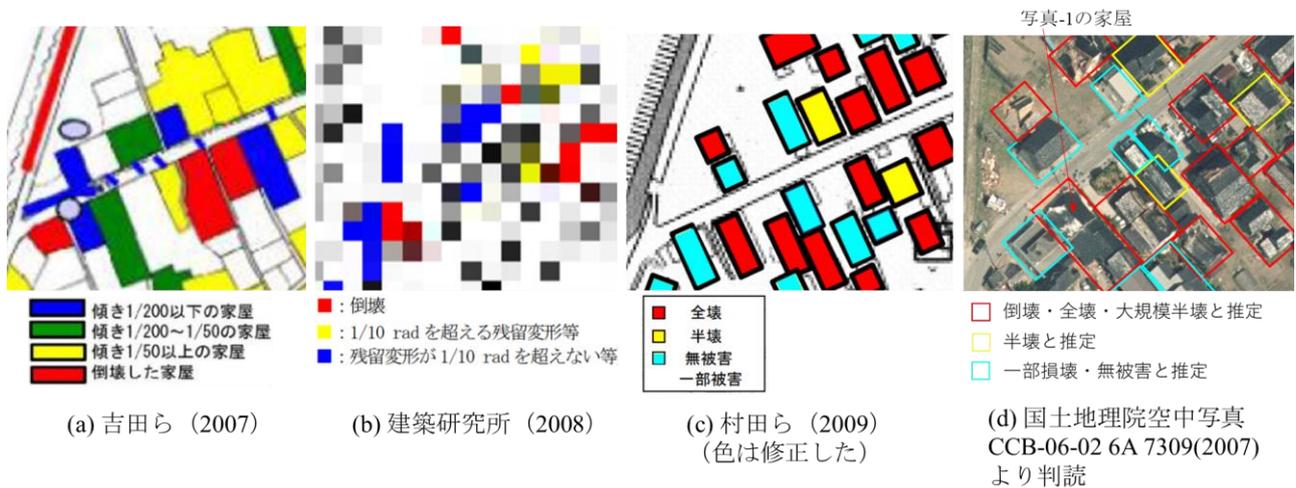
図-4 道下地区を走る幹線道路の西南西の端部付近での評価被害分布の比較

そこで，図-4に道下地区を走る幹線道路の西南西の端部付近での評価被害分布について，(a)吉田ら¹⁾，(b)建築研究所²⁾，(c)村田ら³⁾の調査結果と併せて，(d)国土地理院撮影の空中写真から被害程度を判読した結果を示す。(b)では，「個々の住宅が特定されないよう解像度を落としている」²⁾ということである。(d)の空中写真の判読では，第1著者の主観によるものではあるが，倒壊したものと屋根が大きく変位したものを「倒壊・全壊・大規模半壊と推定」，屋根瓦の損傷が顕著なものを「半壊と推定」，屋根瓦の損傷が顕著でないものまたは認められないものを「一部損壊または無被害と推定」とし，それぞれ，家屋を水色 (RGB=(0, 255, 255))，黄色 (RGB=(255, 255, 0))，赤色 (RGB=(255, 0, 0)) の枠で囲った。このような狭い範囲であっても，4つの評価結果が相互に整合しない部分もある。

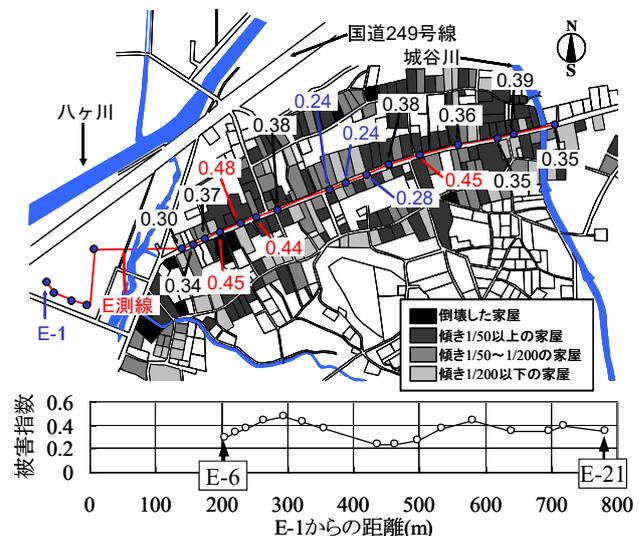
図-5 道下地区家屋の被害分布図と被害指数

害分布を公表した吉田ら⁹⁾の結果を用いて分析した⁹⁾。吉田ら⁹⁾は道下地区の家屋被害を被害程度を4段階に分け地図化している。ここでは、着目地点の半径50mの領域を対象に、倒壊家屋を1点、傾き1/50以上の半壊家屋を0.5点、傾き1/50-1/200を0.2点、傾き1/200以下を0点とし、合計点数を領域内木造家屋数で除して各地点周辺の被害指数（等価全壊率）を算出した⁹⁾。

図-5に道下地区家屋の被害分布図と被害指数を示す。現地調査では西側で被害程度がひどいようにも見受けられたが、吉田の指摘するように被害分布図からは明瞭な傾向は読みとれない。ただし、被害指数にすると幹線道路沿いの建物では、E1からの距離で200m地点の幹線道路入り口付近（E-6）から300m地点（E-10）にかけて被害指数が上昇して、300mを過ぎれば400m（E-13）まで低下する。そして、500m（E-15）から上昇してそれ以降はやや低下するものの高い指数である。すなわち、E-10地点で被害指数が高く、E-13地点からE-15地点にかけて被害指数が低い。このことが、東に比べて西で被害がひどいという現地観察を裏付けるものだと推察する。

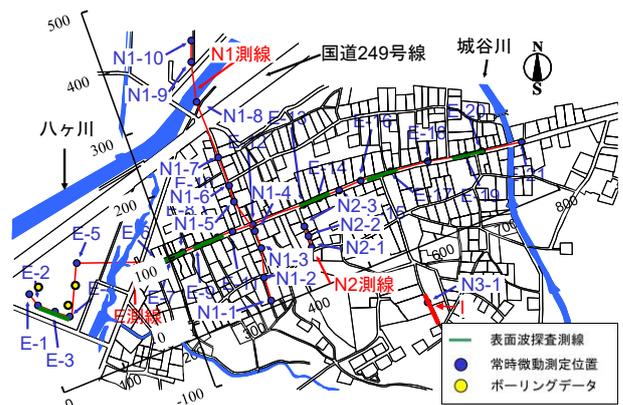
道下地区の地盤振動特性を調べるため微動測定を行った⁹⁾。地震後（2007年4月28日-4月30日）に実施した集落の中央を西南西-東北東に走る幹線に沿って測線を設けるとともにこれに直交する測線を設けた。図-6に地震後に実施した単点微動測定点の分布を示す。この領域は図-1の枠部分に相当する。東西方向測線（E）の約800mに23地点を含め合計36地点の測点を設けた。道下地区はE6からE23までである。測線上に位置するE1～E5は水質管理センター（浄水場）の敷地であり、地盤柱状図が入手できたため、参照点として測定した。ここではE測線について述べる。

図-6 道下地区での微動測定位置

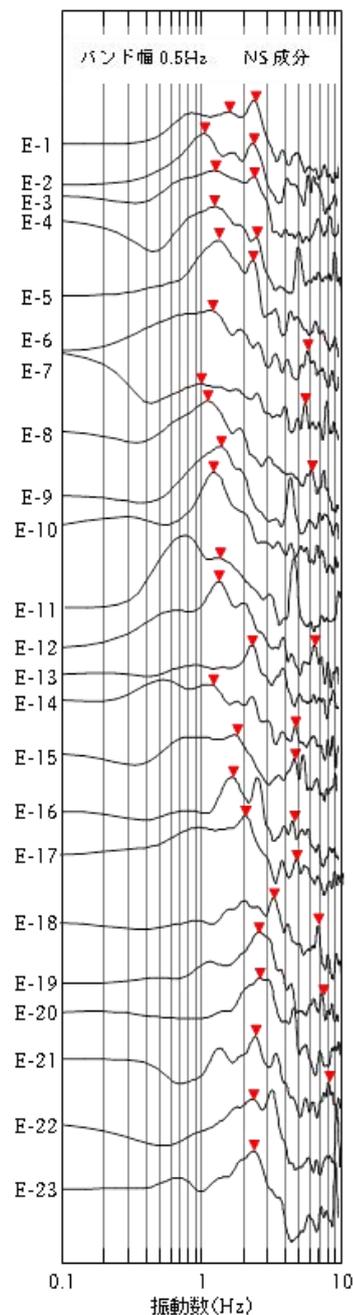
図-7 E測線の微動H/Vスペクトル比（NS成分）

図-7にE測線のH/Vスペクトル比(NS成分)を並べて示す。並べるによりスペクトル形状変化やピーク位置の変化が滑らかとなり系統的な判読が容易になる。各測定地点で明瞭な1次の卓越と不明瞭ではあるが2次の卓越が認められた。このことはEW成分でも同様であった。NS成分とEW成分の卓越振動数の平均値を地盤の卓越振動数とする。卓越周期は基盤までの深さと相関があるので、卓越周期として整理して考察する。

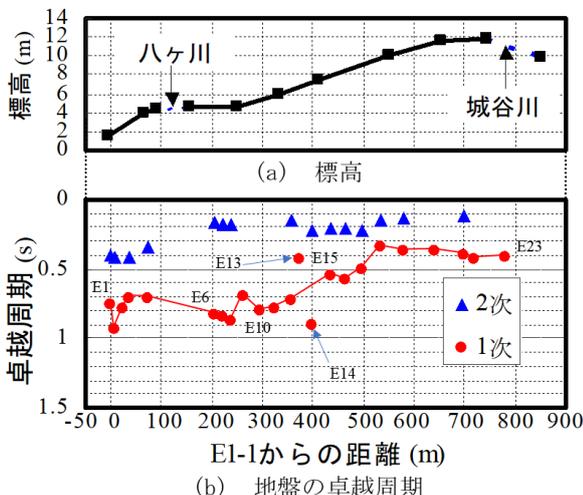
図-8(a)に地盤の卓越周期分布を示す。1次卓越周期は0.3-0.9秒、2次卓越周期は0.1-0.4秒である。1次卓越周期は、西側(0-250m)では平均的に0.8秒程度でほぼ一定であり、東側(550-800m)では0.4秒程度でありやはり一定である。そして、中間部(250-550m)では0.8秒から0.4秒に線形的に変化する(E13,E14を除く)。すなわち、東側で基盤までの表層厚が薄く、中間部で次第に厚くなり、西側で厚いという概略の構造が推察できる。

なお、1次卓越周期はE13とE14では他と比較して異なる。これは、測点の直下地盤内に下水管が埋設されているという住民からの情報と符合する。この2点は、以降の地盤の卓越周期としての考察からは除外する。

地盤の卓越周期分布と地形との関係性を考察するため標高の変化を求めた。図-8(b)にE側線の標高分布を示す。標高は石川県の2500分の1地形図記載の測量値によっている。水平距離はEを原点としている。図には120m付近のハケ川と820m付近の城谷川の位置を示した。標高分布は西側で低く平坦で、東側が比高約8mと高くほぼ平坦であり、中間部は線形に傾斜している。地盤の1次卓越周期分布と見事に相似である。したがって、先に示した表層厚分布と併せて考えると、東から西にかけて表層厚が増大し、地表面が下がることから、基盤面は一層傾斜を強めて西に大きく下がる構造である可能性がある。

図-8 E測線に沿う標高と卓越周期の分布

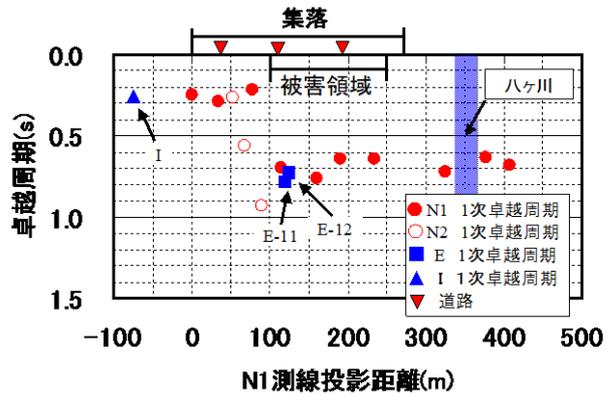
図-9に道下地区南北測線上の地盤(N1,N2測線)の卓

図-9 道下地区南北方向の地盤の卓越周期分布

越周期分布を示す。図中、横軸の距離は、N1-1を基準としたN1測線投影距離であり、以降ではこれを用いる。N1測線に沿うと0-270mの間にある集落で、110-270mの間は被害が大きい、集落中央を東西に走る道路を挟んで、0-100mの間は被害が小さい。卓越周期は前者で0.6-0.8秒であるのに対して、後者では0.2-0.3秒である。したがって、地盤の卓越周期の違いが被害の大小を分けたものと考えられる。このような卓越周期の急変はN1とN2の2測線ともに現れており、卓越周期の急変点を結ぶように地盤構造が急変している可能性が高い。その場合、単なる一次元の波動増幅のみならず、二次元的な波動増幅も考えられる。

またハケ川を挟んだ北側においても卓越周期はほぼ一定で0.6-0.7秒である。卓越周期が100m付近で大きく変化しており、山側から基盤深度が急激に深くなっていると考えられる。

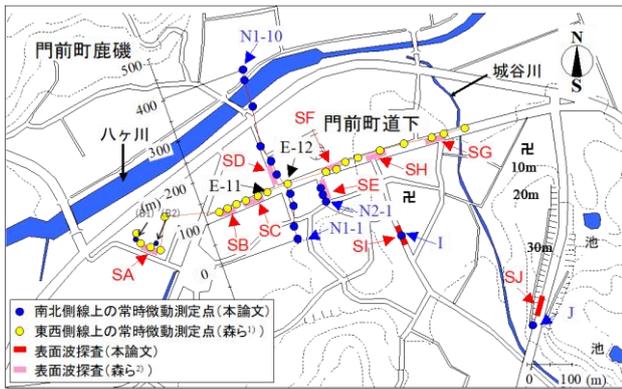
表層地盤の速度構造を明らかにするため、多チャンネル表面波探査(MASW)を実施した⁷⁾。図-10に道下地区における表面波探査の位置(表面は探査A測線をSAなどと表記)を示す。道下地区集落の東北東南南西に走る幹線道路に沿って、約700m区間に5測線、南北方向約100m区間に2測線の表面波探査を実施した⁷⁾。また、想定される基盤のせん断波速度を得るため、道下集落の東南東の丘陵地に位置する道下大橋の北詰の切土部道路に測線Jを張り表面波探査を行った⁸⁾。探査には、McSEIS-SXW(応用地質製)を用いて、1測線につきセンサー24個を2m間隔で配置した。起振はかけやにより行い、サンプリング間隔1msで1.024秒間測定した。解

図-10 道下地区での表面波探査の位置

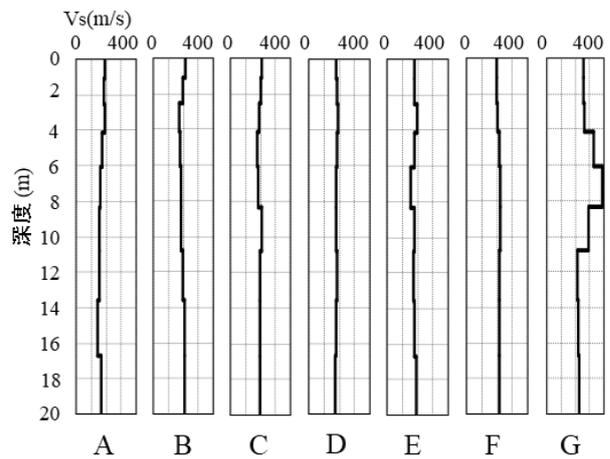
図-11 に道下地区集落内の各測線の代表 Vs 分布を示す. 深さ 20m までの Vs 構造を求めた. D, E 測線は地表が急勾配であるため, D 測線では南側 3 断面の, E 測線では北側 3 断面の平均 Vs 分布である. その他は全断面の平均 Vs である. B~F 測線については, 深さ 20m までおおよそ一定で Vs が 200 m/s 前後であるのに対して, A 測線については表層 6m を除けば, それより小さく 140-160 m/s という低速度を示している. それに対して, G 測線については 11 m 以浅で 250-400 m/s, 11 m 以深で 200 m/s 程度であるので, 11 m 以深は他の測線と同様であるが, 11 m 以浅が大きく他には見られない礫主体の地盤材料であると考えられる.

図-11 集落内の各測線の代表 Vs 分布 (表面波探査)

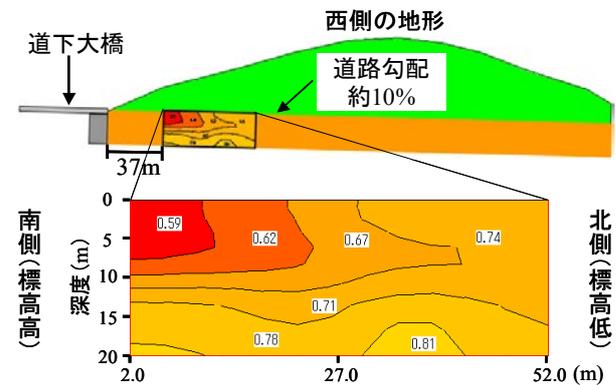
図-12 に道下集落の東南東の丘陵地の切土部での測線 SJ の表面波探査により得られた Vs の二次元コンター図を示す⁸⁾. この切土部は全面に礫岩が露頭しており, 深さ 10-20m では 50m 区間でほとんど変わらず Vs が 700-800 m/s であるが, 10m 以浅では場所によって異なり, 南側から北側に向かって 590 m/s から 740 m/s まで Vs が大きくなっている. 地形との対比から, 切土以前の地表からの深さが北側ほど大きかったことによると考えられる. ここでも微動を測定したが, H/V は振幅が 1-2 でおおむね平坦な形状をしており, 工学的基盤とみなせる. そこで, 礫岩からなる工学的基盤の Vs は 600 m/s と評価する.

図-12 道下集落東南東の丘陵地の切土部 (測線 J) の表面波探査による Vs の二次元コンター

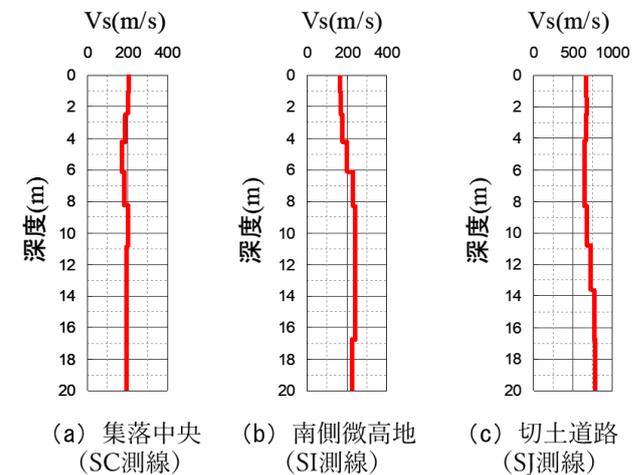
図-13 道下集落の中央部 (SC), 同南端部微高地 (SI), 東南東切土部 (SJ) の平均 Vs 分布

中央部 (SC), 同南端部微高地 (SI), 東南東切土部 (SJ) の平均 Vs 分布を示す. 集落中央部では 8m 以深で Vs が 200 m/s と低い, 南側微高地では, 8m 以深で Vs が 240 m/s とやや大きい. 切土露頭では 600 m/s であるので, 表面波探査では集落内の基盤まで評価できない.

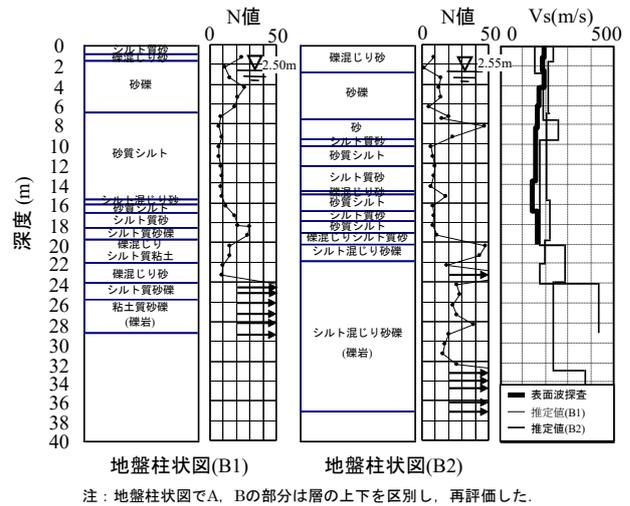
図-14 に A 測線における既存の調査ボーリング B1 と B2 の地盤柱状図を示す。B1 は表面波探査測線の西側端、B2 は東側端に相当する位置である。この図には Vs 分布を併せて示しているが、そこには表面波探査による実測値の他に道路橋示方書⁹⁾の N 値による Vs の推定式 $Vs = a \times N^{1/3}$ (a: 砂質土: 80, 粘性土: 100) による推定値も示している。

B1 では地表から深さ 6.5 m まで砂礫層があり、N 値が 10~20 前後と小さい。B2 では同様に地表から 10m まで、8 m の過大値を除いて N 値が 10~20 前後の砂・砂礫の層がある。したがって、深さ 6.5 m ないしは 10 m まで堆積している砂礫主体の層は N 値が 10~20 程度である。この深度では表面波探査による Vs は 160~200 m/s である。推定値も同程度の値であり、非常にゆるい礫であると言える。

砂礫層以深は砂質シルト主体の層が 18~20 m まで続いている。この層は、一部で 20~30 を示す点もあるが、N 値が 7~10 ではほぼ一定である。この砂質シルト層は Vs が 140~150 m/s であり、砂・砂礫の混じるところで Vs が 160 m/s 程度である。

20~22 m で砂礫層が現れ、22~24 m で礫岩が現れている。礫岩とは言え N 値が 16~28 と小さい部分も少なくないことから、固結度の悪いゆるい礫岩である。実施した表面波探査の解析深度は 20 m であり、この礫岩の Vs は得られていない。

図-14 A 測線における既存の調査ボーリング B1 と B2 の地盤柱状図

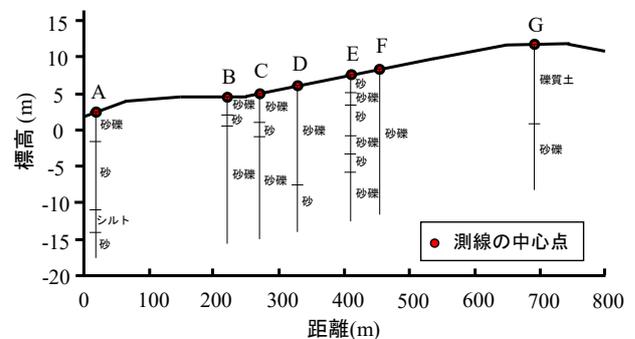
図-15 に Vs による土質分類に基づく推定表層地質構造を示す。道下地区は標高 0 m より下位には砂礫が分布し、

図-15 Vs による土質分類に基づく推定表層地質構造

東の微高地ではその上に Vs の大きい砂礫主体の土が堆積する一方、西側では、最西端は平坦地となるが、厚さ 2 m 程度の水平砂層を挟み表層 2~6 m の緩傾斜のある構造であると推察される。

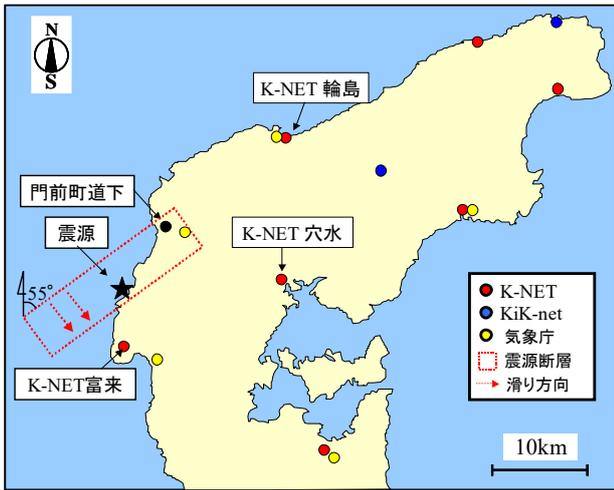
図-16 震源断層，地震観測点，道下地区の位置

図-16に震源断層，地震観測点，道下地区の位置を示す。当地区は震源距離は14kmであるが、地震断層面の北東上端部に位置する。図には地震観測点を示すが、震源断層に最も近いK-NET 富来でさえ震源域ではなく、震源域内の地震動は不明である。

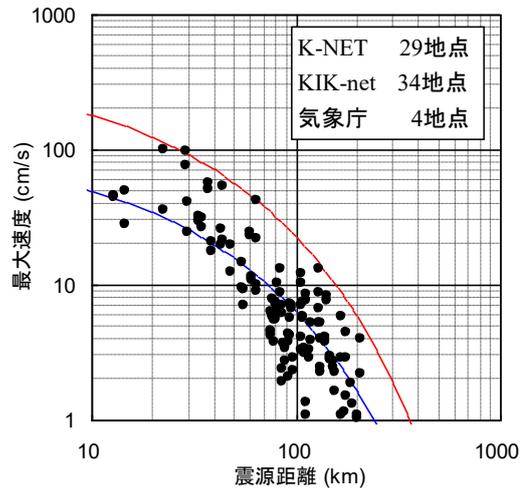
図-17 震源距離と最大速度の関係

を収集し、最大速度を算出した。図-17に震源距離と最大速度の関係を示す。図中の曲線は福島・田中の距離減衰曲線を平行移動した上限値と下限値を表している。道下の震源距離15km付近では記録が少なく、震源域内であるので推定は困難である。道下地区の震源距離である約15kmでは、地表最大速度は中央値として90-100cm/s

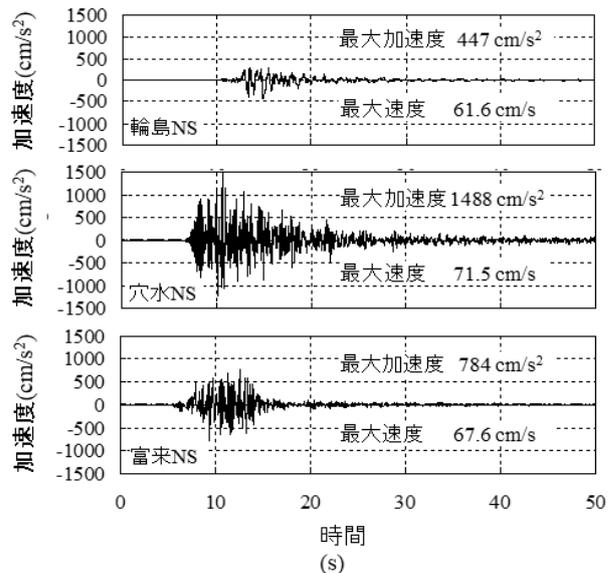
図-18 道下地区の入力地震動波形 (NS成分)

そこで、また KiK-net (34 地点) の地中記録によれば地中での最大速度の距離減衰は平均的に地表の約 0.6 倍である。そこで、道下地区の地中最大速度を約 60 cm/s と推定する。本研究では観測地の逆解析による地中地震波の最大速度が 60 cm/s になるように補正し地震応答解析を行った。表-1 に速度の補正結果を、図-18 に道下地区の入力地震動波形 (NS 成分) を示す。

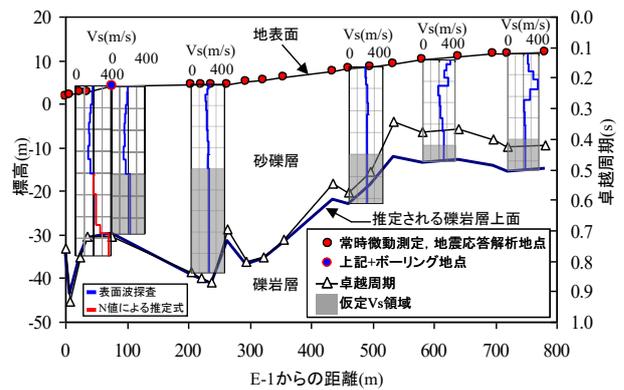
図-19 に地盤モデル (E 測線の標高、卓越周期、礫岩層上面深度の断面分布、代表箇所 の V_s 分布) を示す。 V_s を仮定した部分では図中に影を付けた。また、解析では表層の土質は砂礫で統一し、ひずみ依存の繰返し変形特性は今津・福武の式¹⁵⁾より推定した。また、湿潤密度は道路橋示方書⁹⁾の概略値を使用した。

図-19 地盤モデル (E 測線の標高、卓越周期、礫岩層上面深度の断面分布、代表箇所 の V_s 分布)

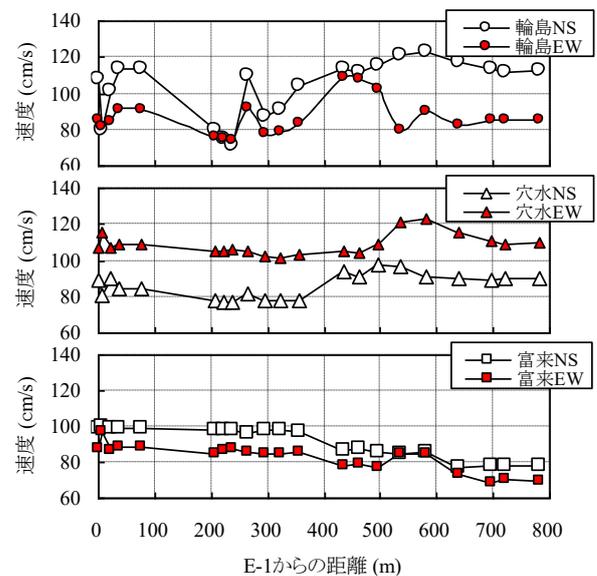
図-20 に道下地区 E 測線上における各入力地震波の地表応答最大速度分布を示す。道下地区の集落は 100 m 以東である。輪島 NS 波、穴水の両波では西が小さく東が大きい。振幅は 80-120 cm/s に増幅されている。それに対して富来の両波では西が大きく東が小さい。80-100 cm/s まで 1.3-1.7 倍に増幅されている。この地区の被害は現地調査でも明らかであったが、図-5 に示したように西

図-20 道下地区 E 測線上における各入力地震波の地表応答最大速度分布

(100-300 m) が高く東 (400-600 m) が小さい。この被害分布の特徴は富来波の地震応答と整合しており、この結果がこの地区の地震応答をより実際に近く推定していると考えられる¹⁰⁾。この相当強い揺れが被害の原因であったと考えられる。

図-20 の E 測線における修正富来波を入力した場合の最大応答速度分布に着目する。これは富来の観測地表面地震波 (PGV : NS : 46 cm/s, EW : 44 cm/s) から工学的基盤に逆応答して得られた露頭基盤波を補正した入力地震波 (PGV : NS : 68 cm/s, EW : 66 cm/s) を用いた地震応答解析の結果による。また、水平 2 成分でも応答速度の大きい NS 成分に着目した。

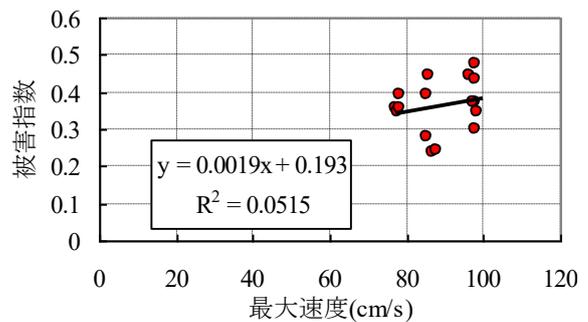
図-21 に最大速度と被害指数の関係を示す。過去の地震によれば家屋被害は約 30 cm/s 以上で出始め、100 cm/s

付近で 70 %程度に達するが、ここでも 80-100 cm/s で等価全壊率 30-50 %になっており右上がりの傾向が見られ、弱い正の相関が見られる。神戸市や鳥取県日野町より地震動に対する全壊率は小さい。そこで、家屋の被害指数に関して周期成分の寄与について検討するため、被害指数 0.4 以上を重被害領域、0.3 以下を軽被害領域として応答スペクトルを平均化し、周期帯別のスペクトル強度について解析を行った。

図-21 最大速度と被害指数の関係

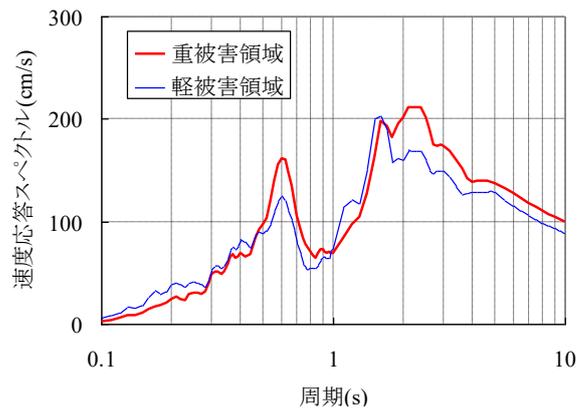
図-22 に重被害領域、軽被害領域における平均速度応答スペクトルを示す。前者が後者に比べて 0.5-1 秒の区間と 1.6秒以上では大きい。2つのスペクトルに共通して 0.6秒と 2秒前後にピークが見られた。そこで、2階建て木造家屋の線形固有周期よりやや長いと考えられる 0.6秒の応答速度に着目し、家屋被害との関係を調べた。図-23に周期 0.6秒での速度応答と被害指数の関係を示す。相関係数は 0.51 と良い相関が見られ、被害の差は地盤増幅にもよることがわかる。

図-22 重被害領域、軽被害領域における平均速度応答スペクトル

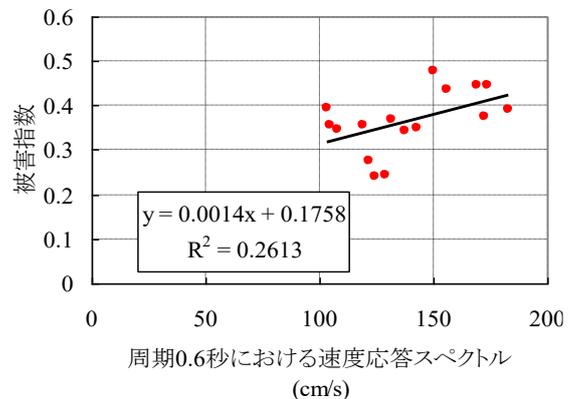
図-23 周期 0.6 秒での速度応答と被害指数の関係

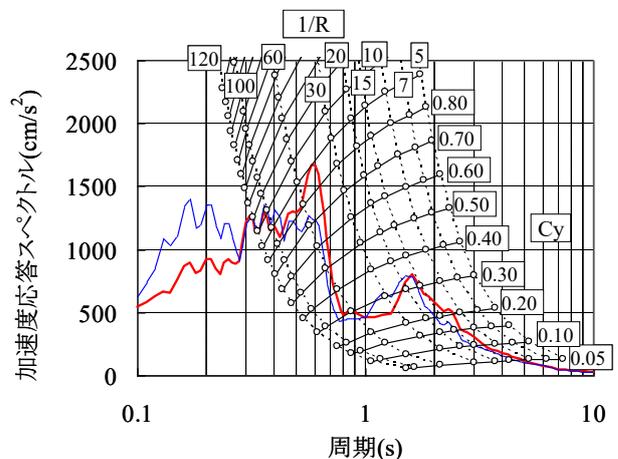
また、図-24 に加速度応答スペクトルと林⁹⁾の提案した性能等価応答スペクトルを示す。この図より推定地震動による木造家屋の最大変形角 R を推定した。倒壊や著しく大きなせん断変形を保ちながら傾いていた木造家屋の柱は細く、抜けが生じ、また本数も多くなかったのに対して、被害が軽微な家屋は柱が太く、また本数も多かった。それらのことから、この地域の木造家屋の降伏耐力 C_y は大小広く分布していると考えられる。道下地区の木造家屋は重被害領域、軽被害領域にかかわらず、 $C_y=0.33-0.80$ においては C_y の大きさにかかわらず $R=1/45-1/60$ rad に達しており、全域で多くの家屋が中程度から半壊程度の被害は生じているという状況に調和している。また、 $C_y=0.33$ 以下においては C_y の大きさにかかわらず $R=1/15$ rad に達しており、大きな変形に至ったのは降伏耐力の小さい家屋に限られている可能性がある。重被害領域と軽被害領域との間で最大変形角は差が小さい。そのため、被害の大小は、地盤増幅の違いによる振動の大きさの違いよりも、木造家屋の降伏耐力の差に支配されていると考えられる。

図-24 加速度応答スペクトルと林¹⁰⁾の提案した性能等価応答スペクトル

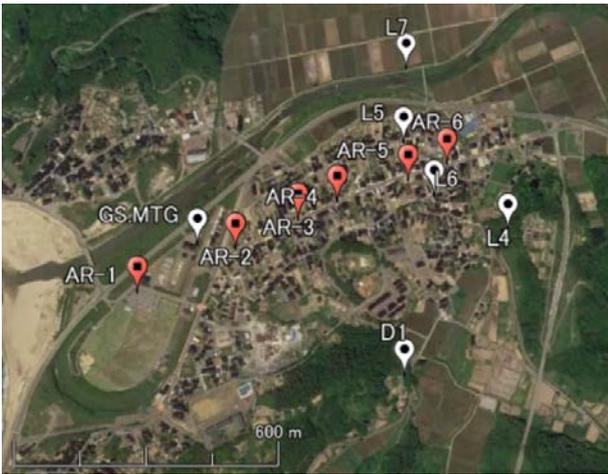
図-25 に三角形アレイ観測地点を示す。正三角形の頂点と中心点に微動計を配置した。AR-1 から AR-6 までの 6 地点で実施し、AR-1 では半径が 0.6, 1.25, 2.55, 10m, AR-

図-25 道下地区内の三角形アレイ観測地点

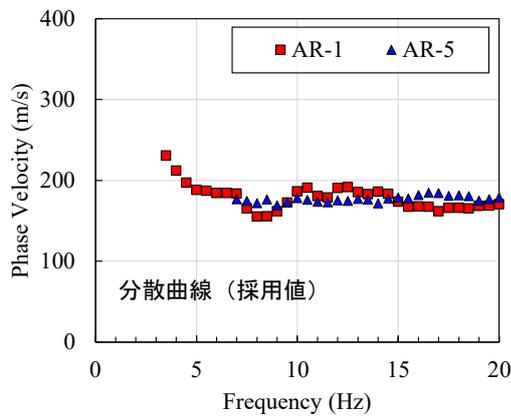
図-27 得られた分散曲線

図-27に得られた分散曲線を示す。半径が最大10 mのAR-1地点では、3 Hzまでがようやく得られている一方で、AR-5では7 Hz以上しか得られていない。3分の1波長則では、それぞれ深さ22 mと8 mまでしか対象とされない。それ以上の深さを求めるためにHVスペクトル比と同時に逆解析することした。

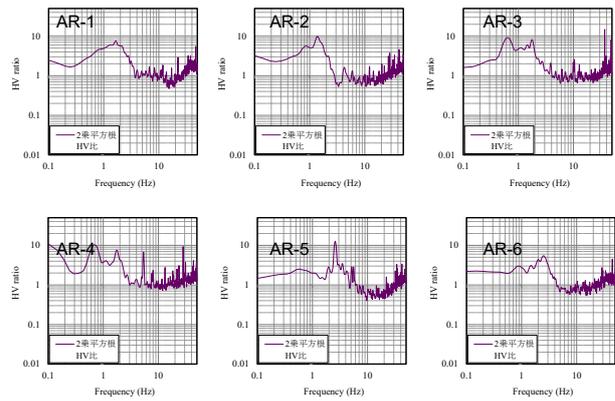
図-26 三角形アレイ観測地点でのHVスペクトル比

図-26に三角形アレイ観測地点でのHVスペクトル比を示す。図-7と図-8で示した先の微動測定結果と整合する。

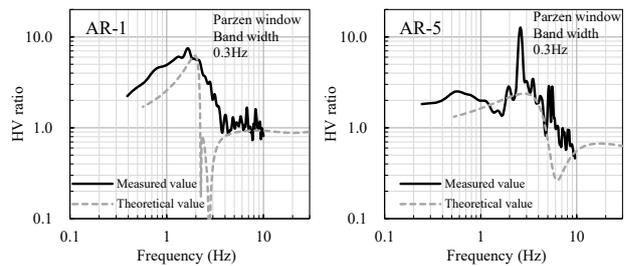
図-28 実測と理論のHVスペクトル比

図-28には逆解析で得られた地盤のせん断波速度構造を用いた理論HVと実測を比較して示す。かろうじてピーク周波数は合っているが、ディップの合致度がかんばしくない。

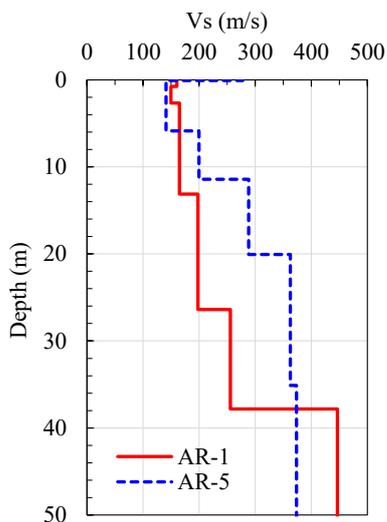
図-29には地盤のせん断波速度構造を示す。測線の西端部に位置するAR-1は表層13 mまではVsが160 m/s それで深は漸増しながらVsが260 m/sで深さ38 mに達する。これは、図-14のボーリング地点で33 m深さで砂礫岩層に達するのに対応している。深さ20 mまでVsが200 m/sであるというのは、表面波探査の結果とほぼ一致する。20-33 mでは、N値からの推定値が230 m/sであるので、互いに近似している。図-14の2本のボーリング地点(No.1とNo.2)が40 mほどの離れで砂礫岩層の出現深度が4 m違っていることから、出現深度5 mの差

図-29 得られたせん断波速度構造

一方、AR-5地点については、Vs360 m/sの層が砂礫層に対応するものと推察されるが、得られた分散曲線から信頼して得られるVs構造は10m前後までで、それ以深はHV比に支配される。三角形アレイのAR-5は微動のE17付近であり、表面波探査のSF (F) とSG (G) の中間地点である。図-11のFもGも図-19では深さ20mまでVsが200 m/sであるのに対して図-29では深さ12m以深で300 m/sに達する。G地点は逆転層も出ており、AR-5地点については信頼性が高くない。

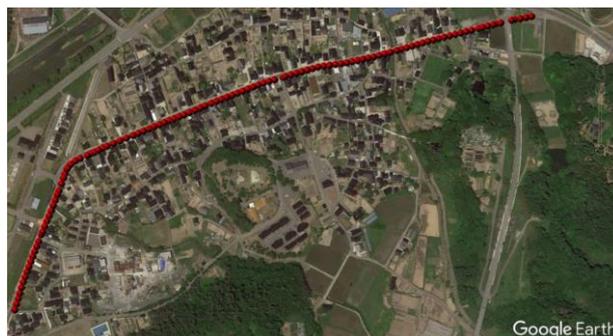
図-30に直線アレイ探査測線を示す。探査は道下地区集落の南西側を北北東-南南西に走る道路に沿って北北

図-30 直線アレイ探査測線

東に向かい、集落入り口で右折して、集落の幹線道路に沿って、道路端部までカバーするものである。鈴木ら²⁰⁾にならない、40台のATOMを用いて約10m間隔で設置した。設置位置については10mごとにGPSでの測位を行い線形補間した。曲がり角ではややずれが生じたため、手修正で決定した。分散曲線をCMP-SPAC法により求め、位相速度を推定した。

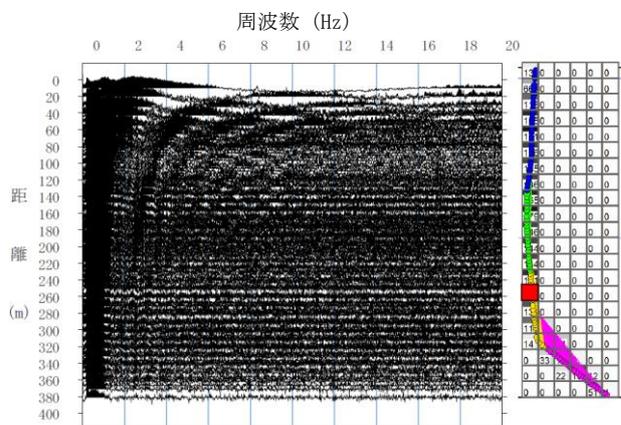
図-31に空間自己相関関数の例 (区間は赤い■) を示す。微動を平均すれば、微動が特定の伝播方向を持たずに全ての方向から均等に到来していると考え、受信点間隔の等しい複素コヒーレンス関数をファイル数分を平均化することにより空間自己相関関数とした¹⁹⁾。

図-31 空間自己相関関数の例 (区間は赤い■)

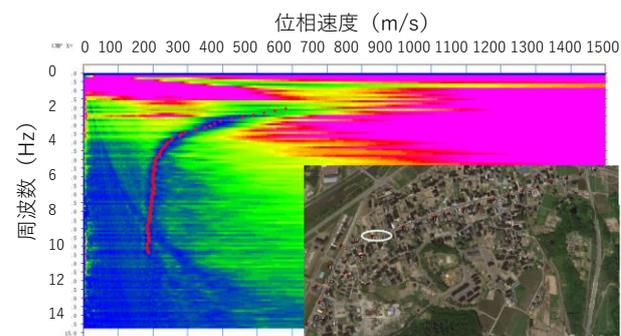
図-32 周波数領域での表面波の分散曲線イメージを示す。このイメージよりどの程度の低周波数まで信頼性

図-32 周波数領域での表面波の分散曲線イメージ

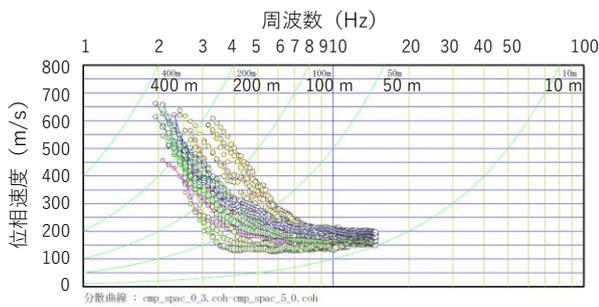
図-33 最終的に得られた全ての分散曲線

があるのが判断できる。図-33 に最終的に得られた全ての分散曲線を示す。差し渡し約 800 m の狭い領域にもかかわらず、多様な分散曲線が得られている。低周波数側への立ち上がりの周波数は、低いもので 3-4 Hz, 高いもので 8-10Hz であり、表層内でもインピーダンス比の小さい層境界が大きく変化することを含意している。また、信頼できる最小周波数は、2-3 Hz である。表面波の波長で 200-350 m に相当することから、3 分の 1 波長である 70-120 m の深さまで見ることができる。

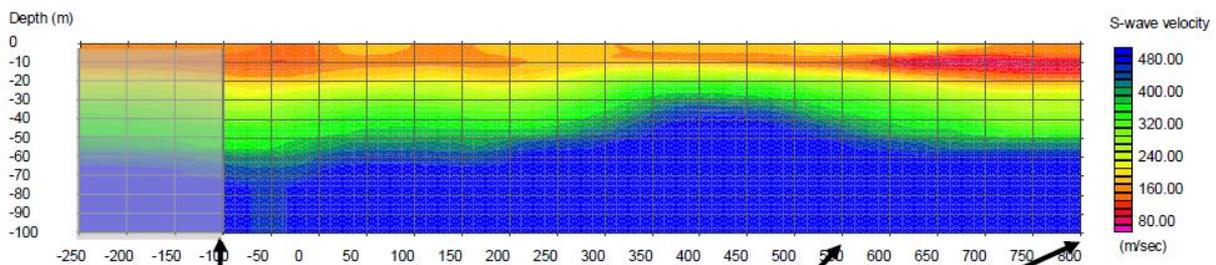
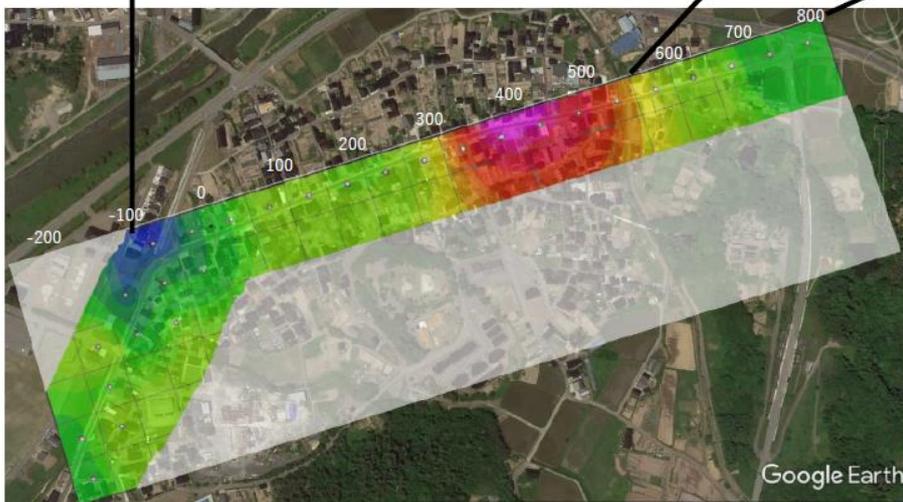
得られた分散曲線から、逐次線形化非線形最小二乗法により S 波速度構造を求めた¹⁹⁾。図-34 に測線に沿う 2 次元のせん断波速度構造と Vs 400 m/s の上面深さの分布を示す。断面図からは、Vs 400 m/s の層、Vs 240 m/s の

層の上面までの深さがおおよそ相似形であることがわかる。Vs 400 m/s の層の上面は図中に示している。この距離尺の-100 m で 54 m と最も深くそこから幹線道路に沿って一様が変わってゆき、400 m 地点では 26 m と約半分になっている。断面図からは、同じ距離程で、30 m と 12 m と読み取れる。おおよそ 4 割であるので相似形と言える。この Vs 240 m/s の層の上面深度は、微動と表面波探査と 4 分の 1 波長則によって得た地盤モデル (図-19) と比較すれば、おおよそ同じである。したがって、2 章で述べた被害の実態に対して、3 章から 5 章での調査を基にして作成した地盤モデルを用いて、6 章での地震応答解析とその結果の解釈によって得られた知見は、地盤モデルの側面からは有効であると考えられる。

図-34 測線に沿う 2 次元のせん断波速度構造と Vs 400 m/s の上面深さの分布
