横浜市山手地区ブラフ擁壁の変状調査及び 振動台模型実験

INVESTIGATION OF DEFORMATION OF BLUFF RETAINING WALL IN YAMATE DISTRICT, YOKOHAMA CITY AND SHAKING TABLE MODEL TEST

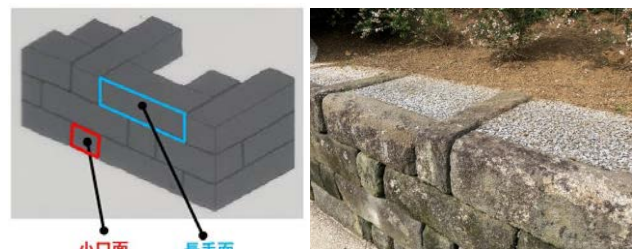
図-1 ブラフ擁壁の構造模式図

横浜市山手地区では慶応3(1867)年に外国人居留置として開放されて以来、道路の開削や宅地造成に伴って各所に大小の崖地が生じ、木柵による土留から順次水平方向に石材の長手と小口が交互に配置される図-1及び図-2に示すようなブラフ擁壁が整備されるようになっていった^{注1)~注4)}。このブラフ擁壁は、今もお山手地区に数多く現存し主要な景観要素^{注1)~注4)}になっている。しかし、横浜市山手地区の近隣である中区打越の住宅地では、石材の老朽化が進行し、図-3に示すように2022年5月の豪雨でブラフ擁壁が崩壊した。

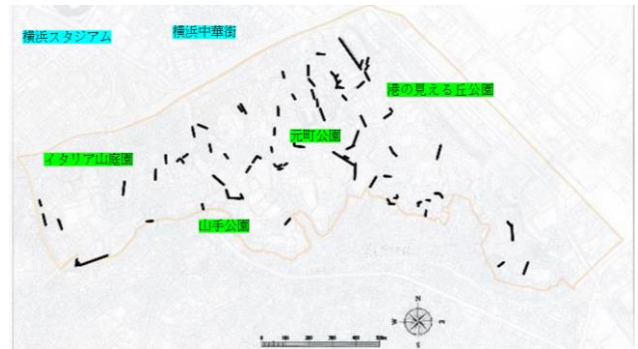
図-5 横浜市山手地区のブラフ擁壁

横浜市山手地区は、丘陵地に当たるため図-4のように高低差を解消するためにブラフ擁壁が数多く存在^{注5)}し、石材の老朽化による変状が進行している。そこで、このブラフ擁壁の現状を把握するために横浜市の協力により表-1の調査票を用いて変状調査を行った。図-5は、調査した箇所的位置図である。

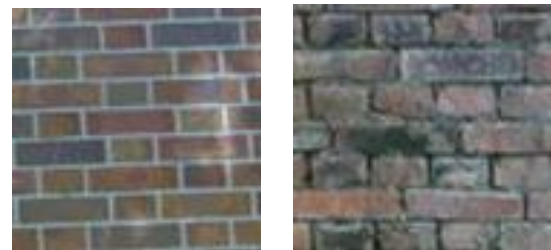
図-6 ブロックの積み方^{注6)}

ブラフ擁壁の積み方は、図-6のように長手面と小口面を交互に組み合わせた(a)フランス積を基本としている。しかし、実際の現地では長手面が2つまたは3つ連続しているW型やトリプル型もある。横浜市中区打越の住宅地の崩壊した箇所では、(c)長手積が用いられていた。石材は図-7のように大谷石と房州石があり、房州石がほとんどであった。大谷石は小口面の隙間からの漏水により風化が進み非常に危険であるものが多い。ブラフ擁壁の裏込め材は、図-2のようにこれまで栗石または砕石と考えられていたが、5箇所の試掘調査により石類ではなく全てローム土であることが明らかとなった。

(a)フランス積

(b)イギリス積

(c)長手積

(d)小口積 (ドイツ積)

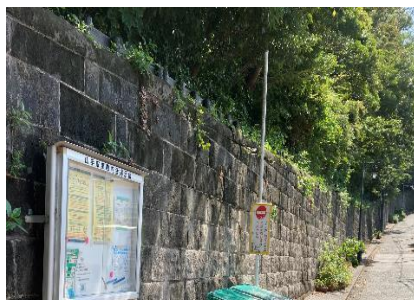
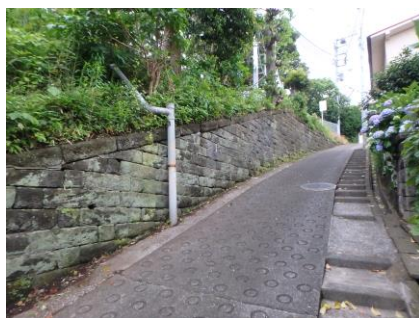
図-4 山手地区のブラフ擁壁

(a) 港の見える丘公園

(b)山手 133 番館

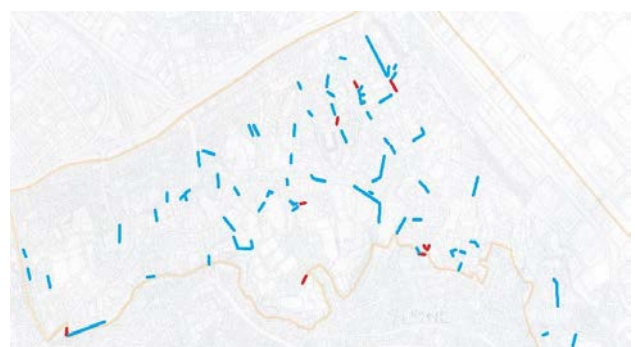
図-7 ブラフ擁壁の石材 (房州石・大谷石) 位置図

— 大谷石 — 房州石

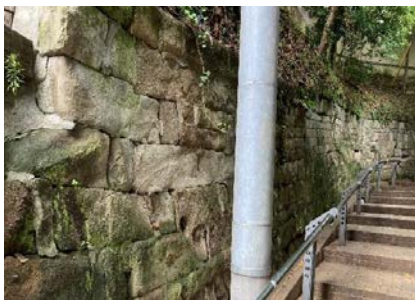
図-8 変状後の修復の様子

図-8は豪雨による変状後の修復状況である。ブラフ擁壁の変状は図-9のように山手地区の広範囲に存在している。また、変状の種類は図-10のように風化やクラックを生じているものが多い。

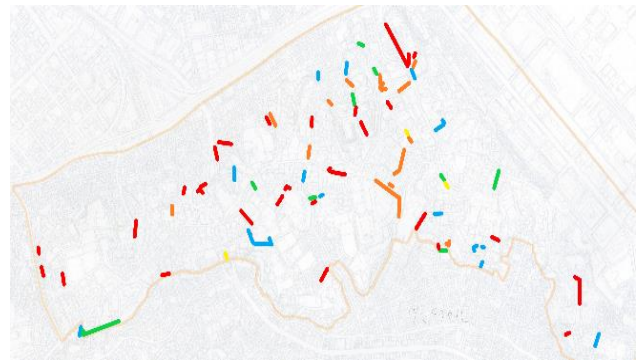
図-11 ブラフ擁壁の勾配別位置図

図-11はブラフ擁壁についての勾配別位置図、図-12は擁壁の勾配に対する変状数の割合、図-13は高さ2.5m以上の擁壁の勾配に対する変状の割合である。この図から、擁壁高が高いものほど勾配が急で変状を生じていることが分かる。

0~3° 3~6° 6~9° 9~12° 12° ~

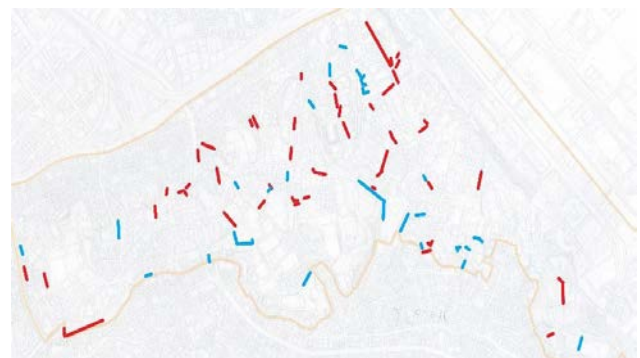
図-14 水抜き穴の有無別位置図

図-14は水抜き穴の有無別位置図、図-15是水抜き穴と変状の関係分析で、水抜き穴無しの擁壁が大きな変状を生じていることが分かる。水抜き穴が無い擁壁では小口面から水の漏水により石材の風化を促進していることが明らかになった。

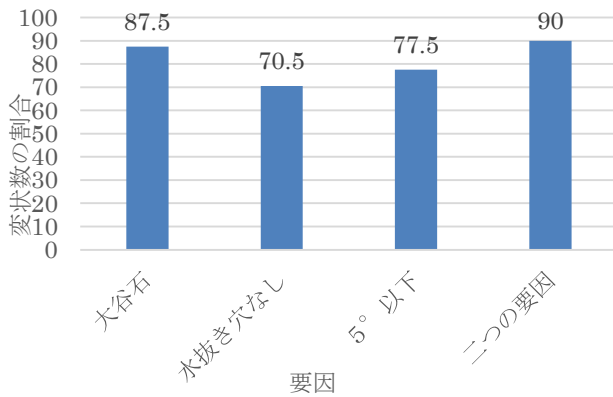
図-16 要因別変状数の割合

ブラフ擁壁の変状は、**図-16**の要因別変状数の割合から石材の種類と擁壁の勾配の割合が高く、変状要因が2つ以上重なると変状がより発生し易いことが分かった。ただし、対策工法は**図-17**に示すように場所によって擁壁の勾配が平均的に約 0° 、 4° 、 12° と異なるため、勾配に応じた更なる検討が必要である。

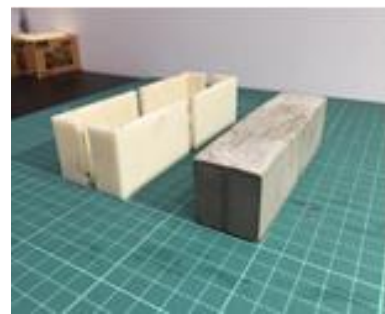
図-18 ブラフ擁壁石材の模型

ブラフ擁壁実験模型は、**図-18**のように石材の1/6サイズの型枠を3Dプリンターを用いて作成し、コンクリート材を組み立てて作成した。

- ① 調査した石材の1/6サイズの模型を作成
- ② 石材(3.4×3.4×13.3 cm)を144個作成
- ③ 石材(3.4×3.4×4.5 cm)を16個作成
- ④ 擁壁高さは調査した平均高さ3.3m相当の54cm
- ⑤ 背面地盤はロームの締固管理が難しいため砂を使用

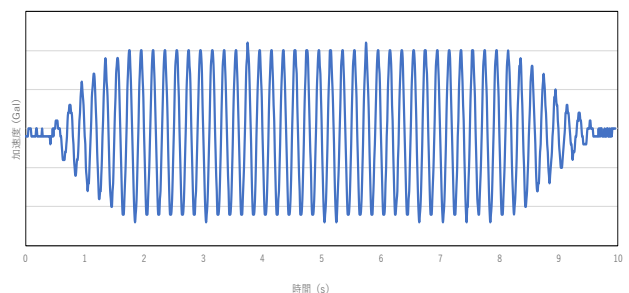
図-19 入力地震動

地震動波形は地震等の観測波形ではなく、各石垣の孕み変状や背後地盤の沈下挙動を明確にするために**図-19**に示すように前後にテーパーを付けた加振振動数5Hzの正弦波を作成し、10s間に50波の波を入力して段階的に振幅を増加させた。

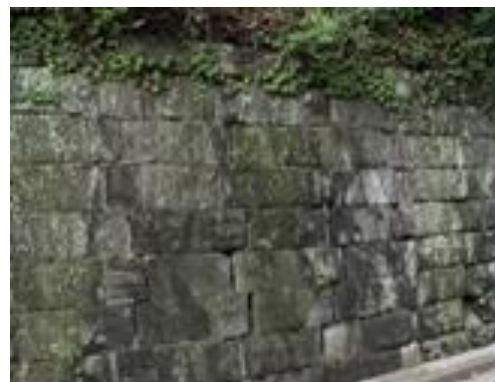
図-22 ダブルブラフ擁壁

ダブルブラフ擁壁は、図-22のように二本毎に控えをとる積み方で山手地区でもいくつかみられ、一本毎に控えをとるブラフ擁壁に比べ拘束力が弱いと考えた。しかし、擁壁の傾斜 4° の実験では、図-20(d)に示すように350Galで崩壊し、図-25(a)に示すようにブラフ擁壁の300Galより強い結果となった。これは、擁壁の小口が縦方向に連続しているため拘束力が働いていると考えられる。今後も実験を行い、データを取っていく必要がある。

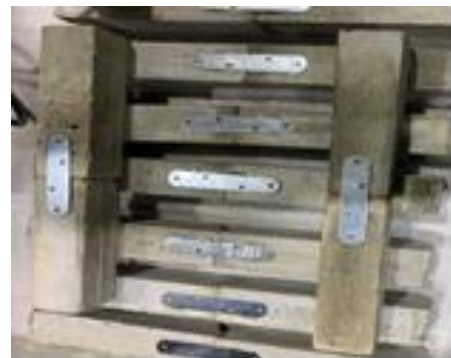
図-23 ダブルブラフ擁壁の補強

また、ダブルブラフ擁壁の補強について図-23のように二本を連結して拘束力を高めてみたが、図-20(e)に示すように350Galで崩壊し、補強する前と同じ実験結果となり、水平方向の拘束力では変わらないことが分かった。

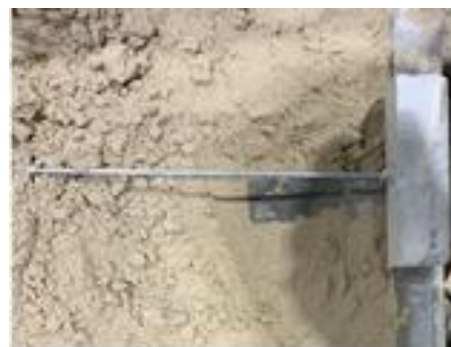
図-24 アンカー補強

ブラフ擁壁のアンカー補強対策は、図-24のように① 4° の擁壁で長さ30cmのアンカーを入れた場合と②擁壁のすべり面に合わせてアンカーを60、50、40、25cm入れた場合で、1箇所/ m^2 間隔で千鳥に配置した。実験の結果は、図-20(g)(h)に示すように①が600Gal、②が700Galで崩壊した。このことからアンカーの長さを擁壁のすべり面に合わせて入れることでより補強効果がみられると考える。アンカー補強対策をした場合は、図-25(b)(c)に示すように補強対策無しの場合と異なり、孕みは起きるが完全に崩壊はしなかった。

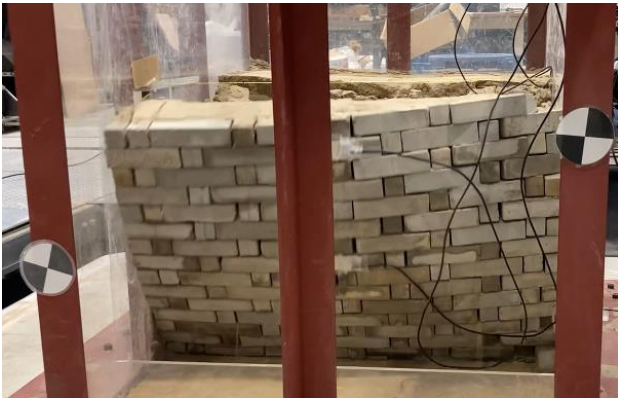
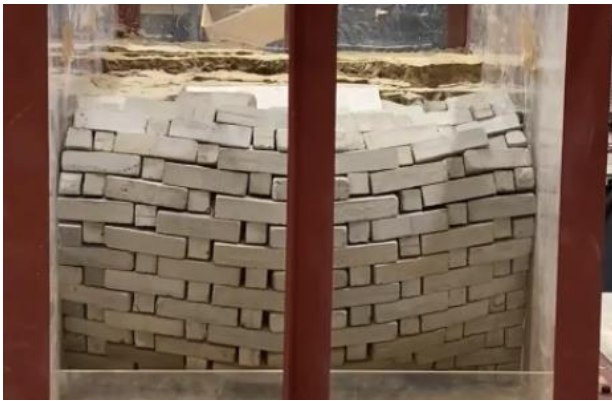
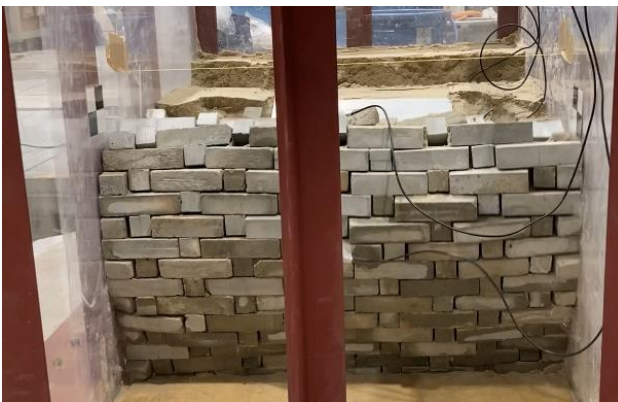
図-20 振動台実験によるブラフ擁壁の崩壊

擁壁の傾斜を変えた実験は、図-20(a)～(c)に示すように 0° 、 4° 、 12° の順に行い、それぞれ250Gal、300Gal、500Galで擁壁が崩壊し、擁壁の傾斜と崩壊の相関性があることが分かった。また、崩壊パターンは、図-21(a)～(c)に示すように傾斜 0° の擁壁は倒壊し、 4° 、 12° と緩くなるにつれて孕みが徐々に進行し崩壊までに時間があることが分かった。山手地区では擁壁の傾斜が小さい方擁壁が多いことから非常に危険であるため補強対策が必要である。

(a)ブラフ擁壁（傾斜角度 0° ）：250Gal崩壊

(b)ブラフ擁壁（傾斜角度 4° ）：300Gal崩壊

(c)ブラフ擁壁（傾斜角度 12° ）500Gal崩壊

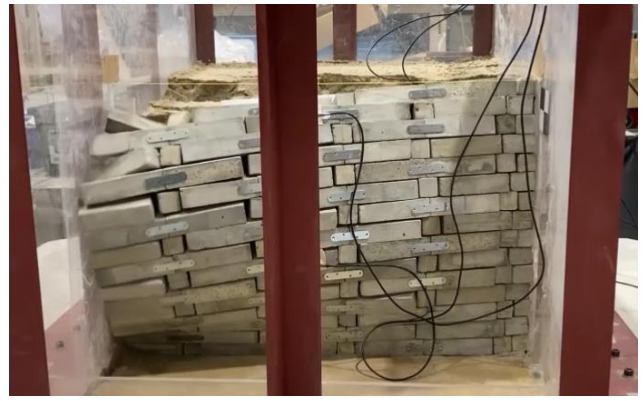
(e)Wブラフ連結補強(傾斜角度 4°)：350Gal崩壊

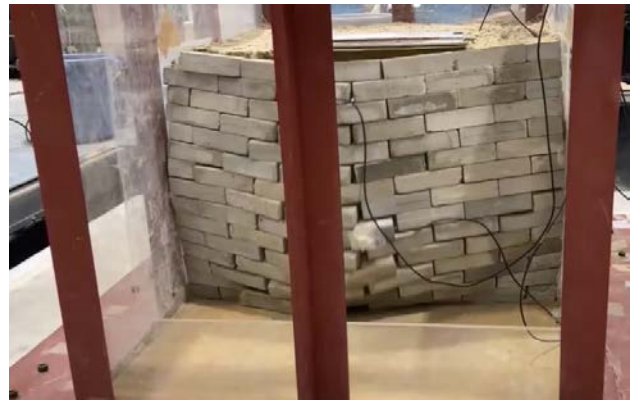
ブラフ擁壁は一本毎の控えが、背面と一体化して強度を出していると考えられる。その効果を確認するため長手積の擁壁を実験し、ブラフ擁壁との強度の違いを比較した。その結果は、ブラフ擁壁が300Galで崩壊したのに対して図-20(f)に示すように200Galで崩壊し、小口での控えの長い石材が補強効果を果たしていることが分かった。また、長手積はすぐに倒壊し、ブラフ擁壁が孕み出しを生じながら崩れる際の粘りがなかった。

(f)長手積擁壁（傾斜角度 4° ）：200Gal崩壊

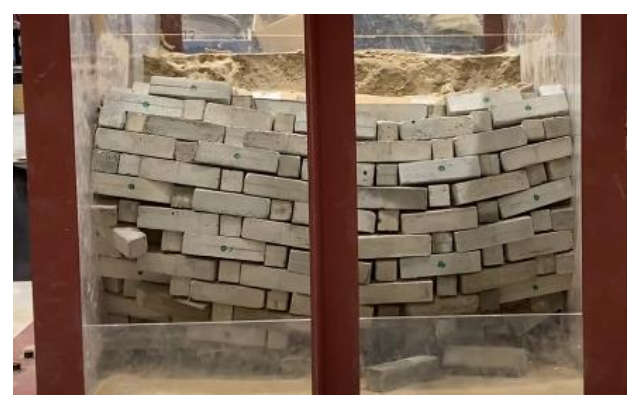
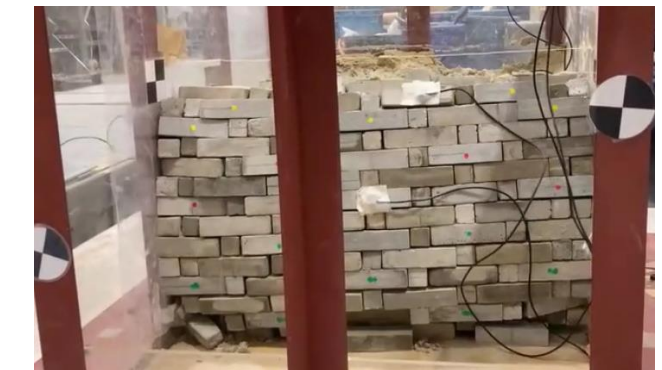
(g)アンカー補強（ $l=30\text{cm}$ ）600Gal崩壊

(h)アンカー補強（ $l=25\sim 60\text{cm}$ ）700Gal崩壊

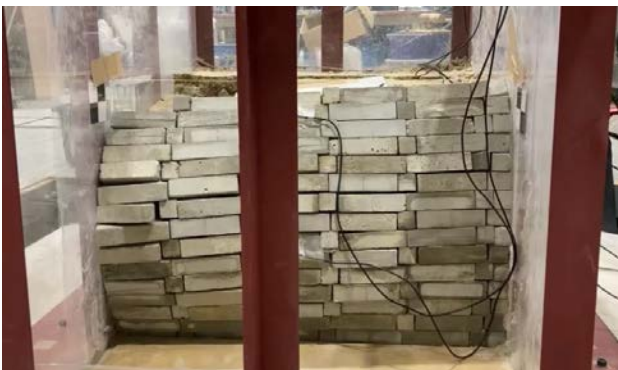
(d)Wブラフ擁壁（傾斜角度 4° ）：350Gal崩壊

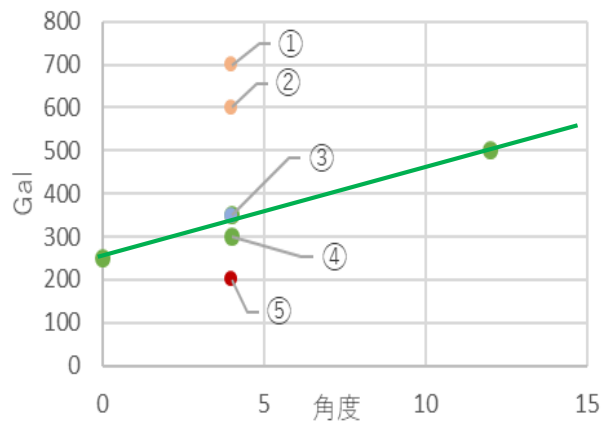
図-26 ブラフ擁壁の傾斜角度と崩壊 Gal 数

振動台実験結果から図-26 で示すように擁壁の角度と崩壊 Gal 数に相関関係があり、以下のことが明らかとなった。

①すべり面アンカー ②30 cmアンカー ③ダブルブラフ擁壁・ダブル補強 ④ブラフ擁壁 ⑤長手積

ブラフ擁壁は一本毎の控えがアンカーの役割を担い、背面と一体化していることから長手積に比べると耐震性がある。

ダブルブラフ擁壁は控えの本数が少ないにも関わらず、むしろブラフ擁壁よりも崩壊 Gal 数が大きくなった。ただし、補強する場合長手に積んでいる二本を連結しても補強効果が現れなかった。

長手積ブラフ擁壁は控えがないために耐震性が無く危険である。

擁壁傾斜が急なもの常時でも変状が多く、地震時には傾斜角度と崩壊 Gal 数に相関関係がみられた。

アンカーを用いた補強対策は、擁壁の耐久性が上がり効果的である。また、アンカーの長さを擁壁の高さに対して長くすると、さらに補強効果がある。
