ケーブルが腐食した鋼斜張橋の耐震性能に関する解析的研究

石原秋太¹・橋本国太郎²

ANALYTICAL STUDY ON SEISMIC PERFORMANCE OF CABLE-STAYED BRIDGES WITH CORRODED CABLES

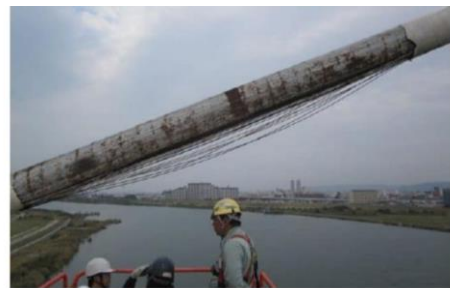
図-1 ケーブル腐食の様子⁵⁾

内においては、図-1 に示すようなケーブルのカバー内に雨水が溜まりケーブルが腐食した事例や³⁾⁴⁾⁵⁾、海外では、韓国の西海大橋のケーブル切断事故やベトナムの Binh 橋の台風時の船の接触によるケーブル・主桁の損傷例などがある。橋梁形式は異なるが、斜張橋と同様にケーブルが非常に重要な役割を担っている吊り橋形式の橋梁であるインドネシアのクタイ・カルタネガラ橋が点検補修中に、何らかの原因でクランプピンがせん断破壊をし、2011 年に落橋した⁶⁾。一方で秋田県の雪沢大橋ではエクストラドーズド橋のケーブルが雨水の侵入が原因で破断しているがこちらは落橋には至らなかった。この雪沢大橋のように破断が発生したとしても、落橋しないこともあるが、クタイ・カルタネガラの例のように現在腐食が

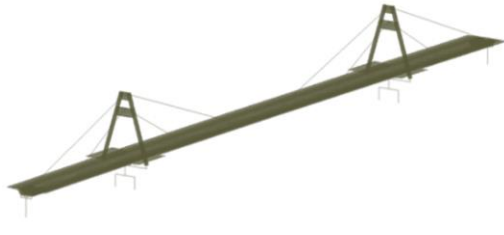
図-2 解析モデル全景

本研究における解析モデルの全景を図-2に、支間割及びケーブル番号の振り方について示した側面図を図-3に示す。橋長は378.07m、中央径間長は216mを有する3径間連続鋼斜張橋で、ケーブル形式はケーブル2段を一面吊りした形式である。側径間と中央径間の比は1.51で、一般的な3径間斜張橋の支間割が2.2~2.5であることから、側径間側が一般的な橋梁と比べ長めに設定されている。

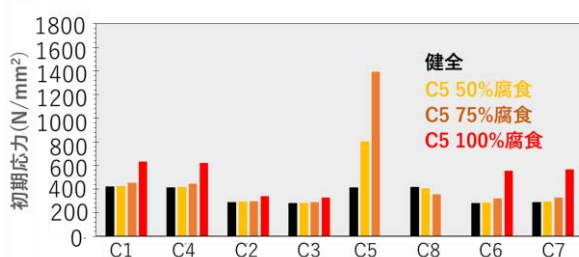
死荷重、プレストレスを載荷した状態のケーブル応力を図-8に示す。50%腐食のモデルのC5ケーブルは降伏しておらず、75%腐食したモデルのC5ケーブルは第二降伏点を迎えていることがわかる。100%腐食しているケースではP3塔の上段ケーブルおよびC4塔の下段ケーブルの応力が上昇していることがわかる。

図-8 自重解析後ケーブル応力(腐食量比較)

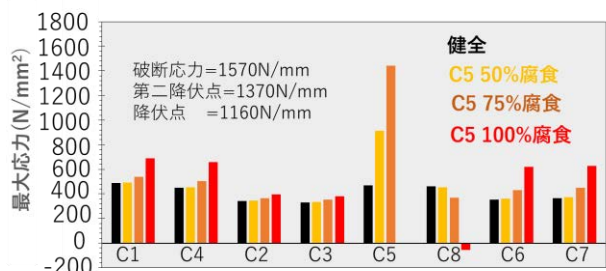
続いて地震応答解析を行った際の最大ケーブル応力を図-9に示す。地震動により最大応力は増加しているが、

図-9 動的解析時ケーブル応力(腐食量比較)

50%腐食時は降伏しておらず、75%腐食時は第二降伏点を迎えているという結果となった。

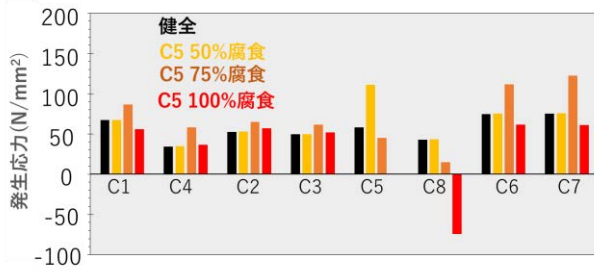
図-10 ケーブル発生応力(腐食量比較)

地震動による発生応力について図-10 に示す。50%腐食の時は健全時と比較して応力増加量に変化はなかったが、75%腐食時は、C5ケーブルの応力が減少している一方でその他のケーブルに発生する応力が増大していることがわかる。

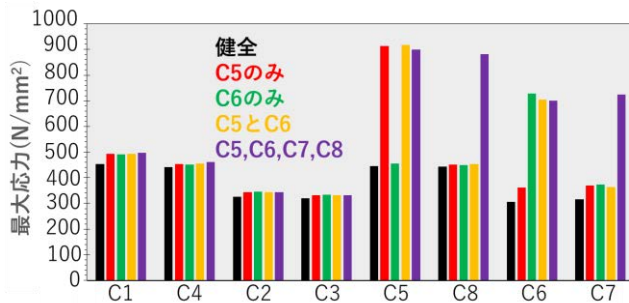
図-12 ケーブル最大応力(ケーブル比較)

動的解析によるケーブル最大応力を図-12に示す。4ケーブルが50%腐食している状態においても降伏しているケーブルはなかった。

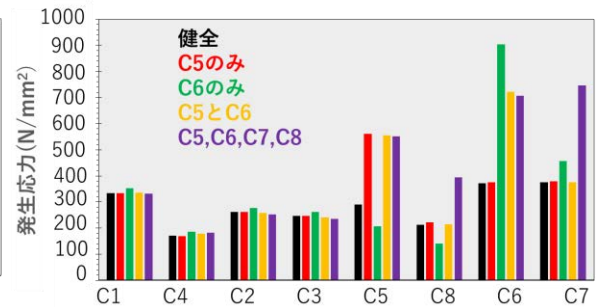
図-13 ケーブル発生応力(ケーブル比較)

地震動により発生するケーブル応力を図-13 に示す。C6ケーブルのみ腐食時に着目すると、上段ケーブルの応力が減少し、対応するC7ケーブルにおいては増加していることがわかる。
