# 盛土の地震時破壊過程に及ぼす 初期状態の影響に関する遠心模型実験

本研究では盛土の地震時損傷過程を詳細に把握するため、盛土の遠心振動台実験を実施した。実験では、加振台に高速度カメラを固定することで、遠心場における加振中の盛土の撮影を試みた。さらに、加振前の盛土の初期ひずみ状態が地震時破壊過程に与える影響を確認するため、異なる締固め工程で作製した模型盛土を用いた 2 ケースの実験を実施した。その結果、PIV 解析より得られた最大せん断ひずみ分布より、加振中に法面付近にひずみが集中し、その箇所を起点として滑り破壊に至る様子を確認した。このとき、加振前の初期状態においてひずみが集中する箇所があるケースでは、加振時にも同様の箇所を起点として滑り破壊に至った。一方、比較的一様な初期ひずみ状態のケースでは法尻付近から滑り線が発生し、常時の安定解析より算定された滑り線と概ね一致した。

## CENTRIFUGE SHAKING TABLE TESTS ON EFFECT OF INITIAL STAIN CONDITION FOR DAMAGE PROCESS OF EMBANKMENT DURING EARTHQUAKES

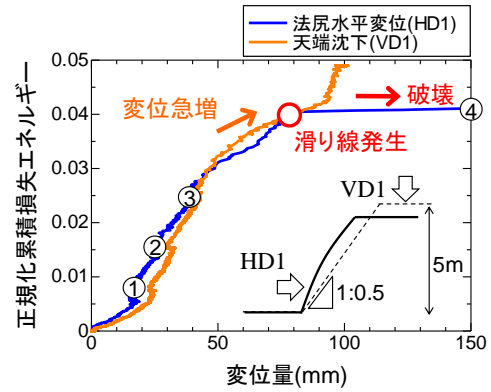
図-2 累積損失エネルギー-変位関係<sup>9)</sup>

以上の背景を踏まえ、筆者らはこれまで、盛土の損傷過程を適切に考慮した耐震性能照査手法の確立を目的とし、地震時の盛土の損傷過程を把握するための遠心振動台実験を実施している<sup>7)8)</sup>。実験では複数回の加振を行い、変位や盛土内部の加速度を計測するとともに、各加振後の画像を用いてPIV<sup>9)</sup>解析を行い、盛土内部のひずみを精緻に求めて滑り破壊に至るまでの損傷過程を評価した。図-2に既往の実験<sup>9)</sup>における正規化累積損失エネルギーと変位量の関係に、各加振終了時点をプロットした図を示す。ここでは、正規化累積損失エネルギーが0.005付近を超えたときに変形の進行が鈍化しており、3回目の加振までは硬化傾向であることが分かる。そして、4回目の加振中に変位が急増し、破壊に至る様子が確認できる。また、PIV解析の結果を図-3に示すが、急な勾配を持つ盛土では、法尻付近にてせん断ひずみが集中し、その領域を起点としてせん断ひずみが内部へと進展して滑り破壊に至ることが分かる。さらに、小島ら<sup>9)</sup>は盛土材の変形特性より規定した盛土材の損傷レベルと法尻付近に生じたせん断ひずみを用いた滑り破壊に対する安全性の評価方法を提案している。また、井澤ら<sup>9)</sup>は上記の実験結果より、破壊に至るまでの盛土の損傷過程を評価可能な性能照査手法を提案している。しかし、既往の実験<sup>9)</sup>でのPIV解析では、各加振後に撮影した画像を用いているため、加振中に盛土内部にひずみが蓄積する様子や滑り破壊に至る直前の損傷過程を評価するには至っていない。

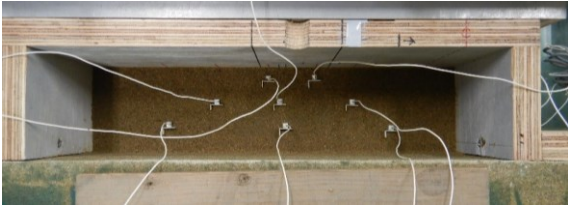
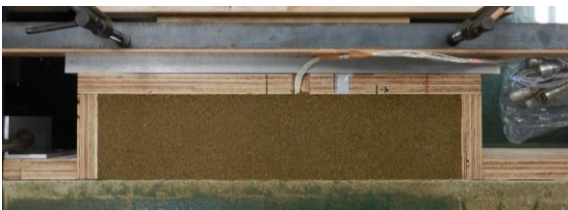
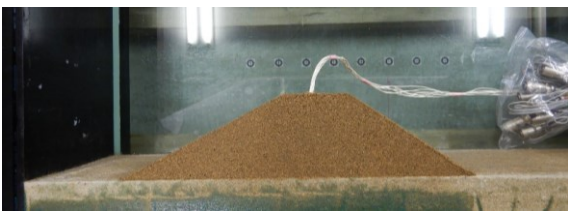
(a) 加速度計配置

(b) 締め固め完了

(c) 法面整形

図-8 模型作製方法（ガラス面より作製、Case-2）

盛土高さは 5m と設定し、締固め工程が異なる 2 種類の模型盛土を作製した。Case-1 では図-7 のように土槽底面より実応力場で 20mm ごとに所定の締固め度となるように締固めを行うことで模型盛土を作製した。このときの締固め層は模型鉛直方向に対して 5 層となる。一方、Case-2 では、撮影断面にて締固め状態が一様になるように、図-8 のような工程で模型盛土を作製した。まず、容器を倒して土槽背面を取り外し、前面のガラス面側より 25mm ごとに所定の締固め度となるように締固めを行

うことで模型盛土を作製した。このときの締固め層は模型奥行き方向に対して 10 層となる。また、模型盛土とガラス面、模型盛土と土槽背面の間には OHP シートを設置し、図 8(c) のように法面を整形して土槽を立てた後、盛土模型が乱れないようゆっくりと引き抜いた。

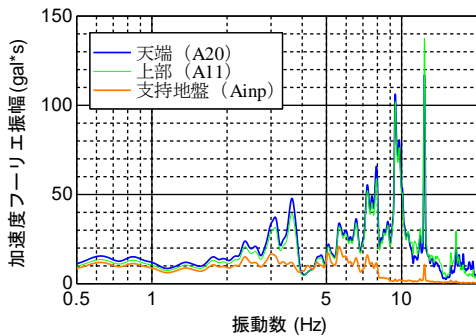
図-9 絶対加速度フーリエ振幅スペクトル (Case-1)

各ケースの試番 1 加振前には微小なホワイトノイズ加振を実施しており、Case-1 における支持地盤 (Aimp)、盛土上部 (A11)、天端 (A20) の絶対加速度フーリエ振幅スペクトルを図-9、各ケースにおける支持地盤に対する天端の加速度の伝達関数を図-10 に示す。支持地盤では加速度フーリエ振幅スペクトルが 0.5～8Hz にて概ね一定となり、それ以降では 11Hz 付近を除いて小さくなっている。これは、遠心加速度 50G 場での加振台の加振可能振動数が 0.2～8Hz であるためである。また、盛土上部および天端の加速度フーリエ振幅スペクトルの傾向は類似しており、3.5Hz, 9.5Hz, 11Hz 付近にて大きくなっている。図-10 より、伝達関数は 2 ケースとも 10Hz 付近にて最大となり、概ね同様の傾向を示している。また、今回の条件では、支持地盤において 8Hz 以上の加速度フーリエ振幅がほぼ 0 であるため、伝達関数の値が大きくなっている。一方、加速度フーリエ振幅スペクトルにおいても 9.0～10Hz の範囲にピークが見られることから、盛土の 1 次固有振動数は、伝達関数がピークとなる振動数であると考えられる。以上より、盛土の 1 次固有振動数は Case-1 で 9.57Hz、Case-2 で 9.59Hz となり、模型作製方法の違いによる差はほぼないことが分かる。したがって、正弦波の入力地震動の振動数に比べて盛土は 10 倍程度高い固有振動数を有していることとなる。

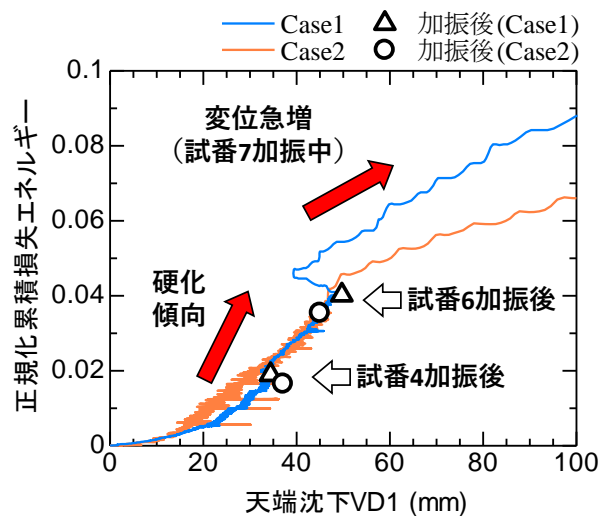
図-16 正規化累積損失エネルギー-水平変位関係

土中央部付近の有効上載圧 ( $\sigma'_v = 50 \text{ kPa}$ ) によって正規化した累積損失エネルギーと天端沈下 VD1 の関係を図-16 に示す。なお、振動成分を除去するため、0.01 秒間隔のデータに対して区間数を 50 とした単純移動平均により平滑化している。図-16 より、試番 1~6 では正規化累積損失エネルギーの増加に対して天端沈下の増加傾向は緩やかであるため、盛土は硬化傾向を示していると考え

られる。その後、試番7加振中で正規化累積損失エネルギーが急増し、それに伴い天端沈下も急増したことが分かる。また、この天端沈下の急増は盛土の滑り破壊に対応しており、図-13、14の盛土の状況とも一致している。

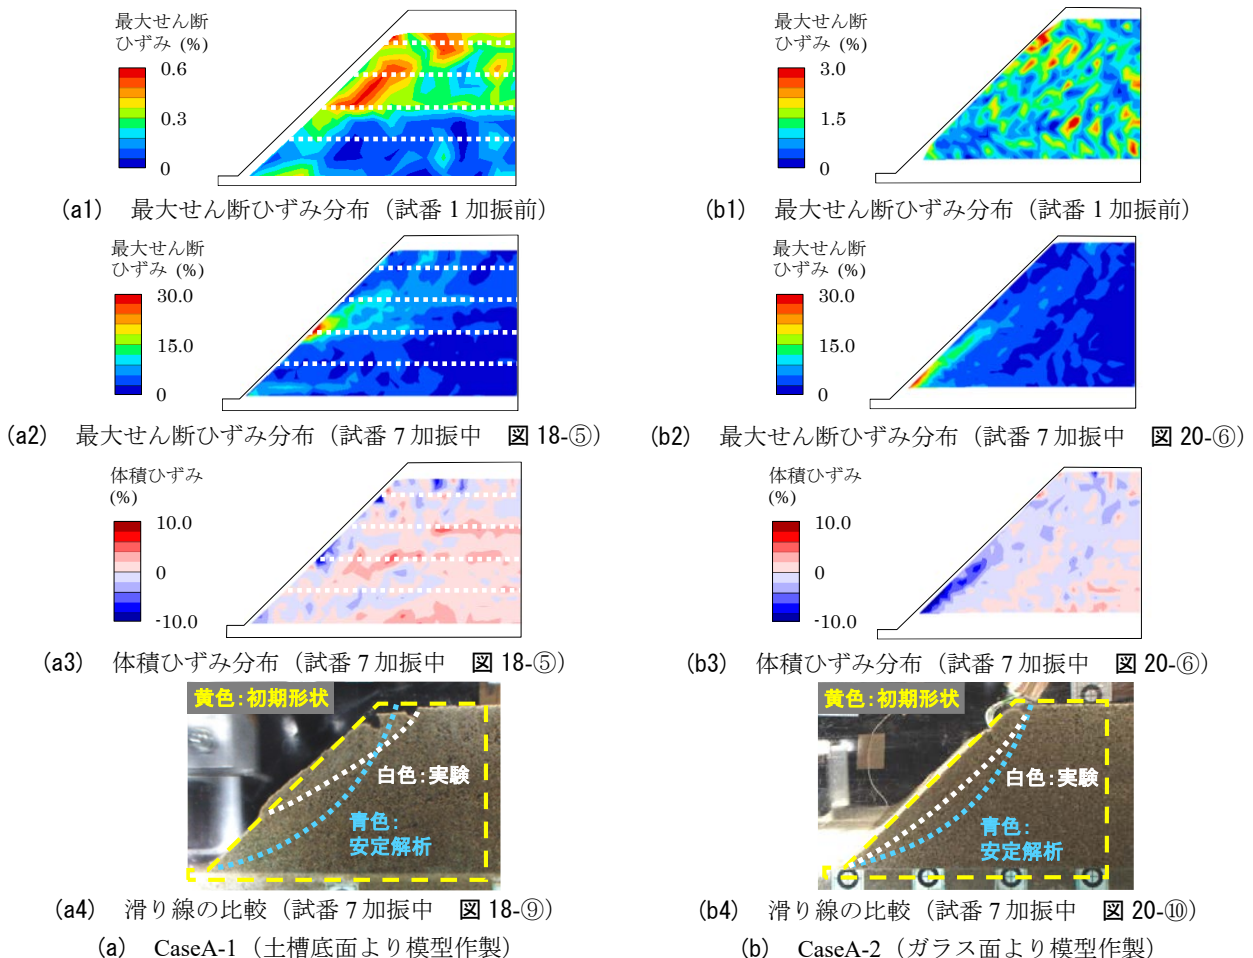
**図-21** 初期ひずみ状態と地震時損傷過程の比較

図-21には、加振前の初期ひずみ状態が盛土の地震時損傷過程に与える影響を確認するため、各ケースの試番1加振前(G上げ後)および試番7加振中の滑り破壊直前のひずみ分布を示す。図-21(a1)より、Case-1では遠心力を载荷させた初期状態においても、加振時に滑り破壊の起点となった法面中腹付近に最大せん断ひずみが集中していることが分かる。また、同図には締固め層の境界として、盛土を高さ方向に5分割するように白点線を描いている。図-21(a1)、(a2)ともに、下から2つ目の締固め境界にて最大せん断ひずみが卓越しており、この箇所から滑り線が生じている。これは、土槽底面より模型盛土を作製したことで締固め層の境界が弱点箇所となり、初期ひずみ状態にて法面中腹付近にひずみが集中したためであると考えられる。

図-21(a4)には、修正フェレニウス法を用いた常時の安定解析より得られた円弧滑り形状を実験で生じた滑り線とともに示す。ここで、入力パラメータは表-2の値を使用した。なお、粘着力については別途実施した同材料、同条件で作製した高さ5m、1:0.5勾配の盛土のG上げによる破壊実験を元に2.77kPaとして設定した。すなわち、遠心加速度32Gにて盛土が自重崩壊に至ったことから、この時点で円弧滑り安全率がちょうど1となるような粘着力を求めた。その結果、安定解析では法尻から法肩に向かうような滑り線が得られたが、実験で生じた滑り線とは一致しなかった。これは、解析では一様地盤を考えているのに対して、実験においては上述の通り締固め状態が均一でなかったためであると考えられる。

撮影断面にて締固め状態が均一となるように模型盛土を作製したCase-2における実験結果を図-21(b)に示す。図-21(b1)より、Case-2では締固め層の境界がないため、初期状態において盛土断面で概ね一様な最大せん断ひずみ分布となっていることが分かる。また、試番7加振中に滑り破壊した直前のひずみ分布を図-21(b2)、(b3)に示す。Case-2では、法尻付近に最大せん断ひずみが集中しており、明瞭な滑り線が確認できる。また、体積ひ

ずみ分布を見ると、盛土は内部下側で圧縮傾向であることと、天端にクラックが生じた箇所において膨張の体積ひずみが表れていることが分かる。さらに、**図-21 (b4)**からは、安定解析で算定した滑り形状と実験における滑り線が概ね一致していることが確認できる。
