正負交番載荷実験に基づく単柱式 RC 橋脚の 残存耐震性能の解明

熊本地震のように複数回の大きな地震動を経験した場合、先行の地震荷重に対しては十分な耐力を有しており損傷を制御できても、後続の地震荷重に対してどの程度の耐震性能が残存しているか、すなわち、これから起こるであろう地震に対する残存耐震性能については、先行した地震による載荷履歴と残存性能の関係が十分に明らかになっていない。本研究では、橋梁の単柱式 RC 橋脚に着目して、先行した地震による載荷履歴が、道路橋示方書で示されている限界状態のどの範囲にあるかをパラメータとして後続の地震荷重に対する正負交番載荷実験を行い、RC 橋脚の残存耐震性能について検討を行った。

ELUCIDATION OF RESIDUAL SEISMIC PERFORMANCE OF SINGLE-COLUMN RC PIERS BASED ON CYCLIC LOAD EXPERIMENTS

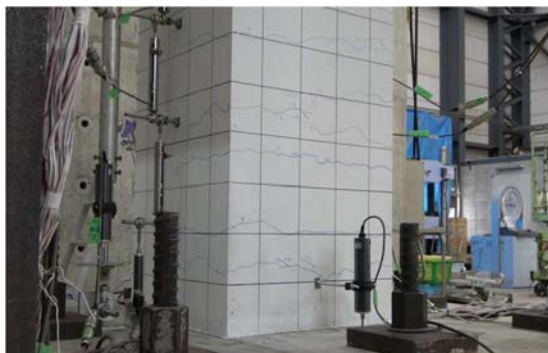
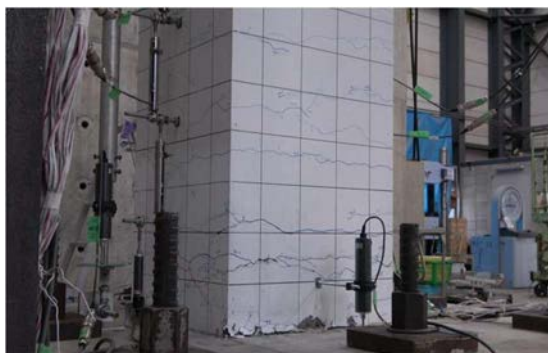
写真-1 ケース1の各状態の様子

(a) $1\delta_y$ 終了時の様子

(b) $3\delta_y$ 終了時の様子

(c) $5\delta_y$ 終了時の様子

(d) $6\delta_y$ 終了時の様子

図-3(b)にケース2の水平荷重-水平変位関係の履歴を示す。1回目の載荷の降伏変位は9.0mm ($1\delta_y$)、限界状態2の変位は、ケース1の結果を踏まえて45.0mm ($5\delta_y$)とした。5 δ_y 終了時の状況は写真-2(a)に示すとおりであるが、クラック幅は最大で1.8mmとケース1と同等(写真-1(c))であった。2回目の載荷の履歴は、図-3(b)に赤線で示すとおりである。 $1\delta_y$ から5 δ_y までは、側面のクラックは多少進展したものの、新たなクラックの発生も少なく、写真-2(b)に示すように写真-2(a)と比較して損傷に大きな進展はない。5 δ_y のクラック幅は最大で1.8mmと1回目の載荷と同等であった。2回目の載荷で新規の載荷となる6 δ_y の水平荷重は、ケース1の1回目の載荷の6 δ_y と同等であった。正負ともに被りコンクリートが剥落して耐力が減少するタイミングは遅く、正側で7 δ_y の3サイクル目、負側で7 δ_y の1サイクル目であった。このように終局点の変位が大きくなった理由としては、1回目と同じ範囲の載荷を2回目に繰り返すことにより、クラックの開きが分散して変形性能を向上させた可能性も考えられるが、現状のデータ整理では明らかではない。なお、ケース2の2回目の載荷は9 δ_y まで行った。2回目の載荷の初期の履歴を図-4(b)に示す。2回目の載荷の $1\delta_y$ の1サ

図-3(c)にケース3の水平荷重-水平変位関係の履歴を示す。1回目の荷重の降伏変位は9.0mm ($1\delta_y$)、荷重の範囲は限界状態1と2の間の27.0mm ($3\delta_y$)とした。写真-3(a)に示すように $3\delta_y$ 終了時の状況は、ケース1と同等(写真-1(b))であり、クラック幅は最大で0.85mmであった。2回目の荷重の履歴は、図-3(c)に赤線で示すとおりである。 $1\delta_y$ から $3\delta_y$ までは、側面のクラックは多少進展したものの、新たなクラックの発生も少なく、写真-3(b)に示すように写真-3(a)と比較して損傷に大きな進展はない。 $3\delta_y$ のクラック幅は1回目の荷重と同様に最大で0.85mmであった。2回目の荷重で新規の荷重となる $4\delta_y$ の水平荷重は、ケース1の1回目の荷重の $4\delta_y$ と同等であった。正負ともに被りコンクリートが剥落して耐力が減少するタイミングはケース1と比較して遅く、正側で $8\delta_y$ の2サイクル目、負側で $-7\delta_y$ の2サイクル目であった。終局点の変位が大きくなった理由としては、ケース2と同様に1回目と同じ範囲の荷重を2回目に繰り返すことにより、クラックの開きが分散して変形性能を向上させた可能性も考えられるが、現状のデータ整理では明らかではない。なお、ケース3の2回目の荷重は $9\delta_y$ ま

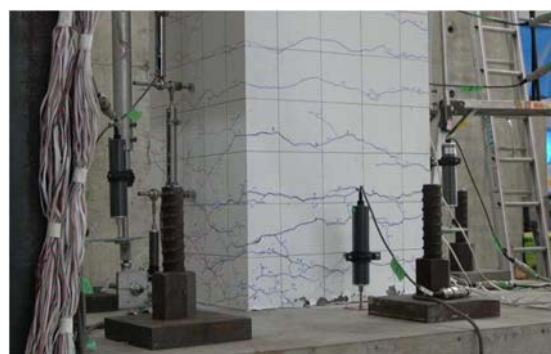
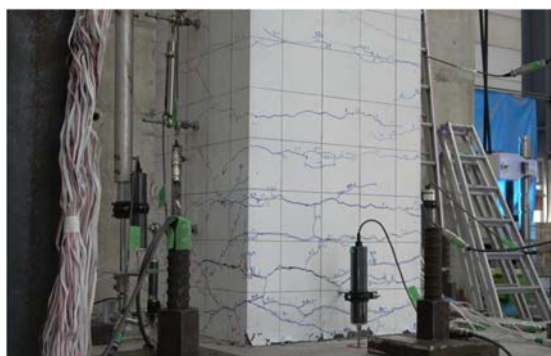
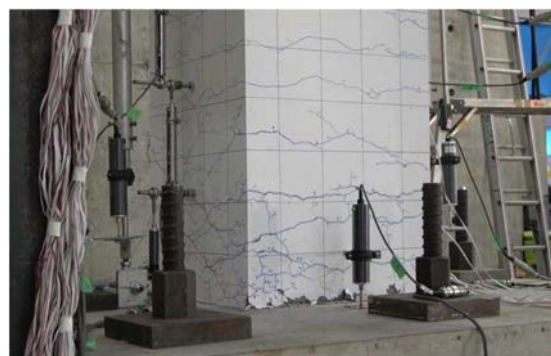
写真-2 ケース2とケース4の $5\delta_y$ 終了時

(a) ケース2の $5\delta_y$ 終了時の様子

(c) ケース4の $5\delta_y$ 終了時の様子

(b) ケース2の $5\delta_y$ 終了時(2回目)の様子

(d) ケース4の $5\delta_y$ 終了時(2回目)の様子

図-3(d)にケース4の水平荷重-水平変位関係の履歴を示す。1回目の荷重の降伏変位は9.0mm ($1\delta_y$)、限界状態2の変位は、ケース2と同様に45.0mm ($5\delta_y$)とした。写真-2(c)に示すように $5\delta_y$ 終了時の状況は、ケース2と同等(写真-2(a)参照)でクラック幅は最大で1.7mmであった。2回目の荷重の履歴は、図-3(d)に赤線で示すとおり、軸圧縮応力を1.5倍としたことから水平荷重が他のケースと比較して大きくなっている。 $1\delta_y$ から $5\delta_y$ までは、側面のクラックは多少進展したものの、新たなクラックの発生も少なく、写真-2(d)に示すように写真-2(c)と比較して損傷に大きな進展はない。なお、 $1\delta_y$ から $5\delta_y$ までの除荷時のクラック幅は、1回目の荷重時と比較して30~60%と小さくなっており、軸圧縮応力を1.5倍としたことにより、試験体が軸方向に圧縮されて小さくなったものと考えられる。正負ともに被りコンクリートが剥落して耐力が減少するタイミングはケース2と比較して早く、正側で $7\delta_y$ の2サイクル目、負側で $-6\delta_y$ の2サイクル目となり、軸圧縮応力の増大により変形性能が低下したものと考えられる。なお、ケース4の2回目の荷重は $9\delta_y$ ま

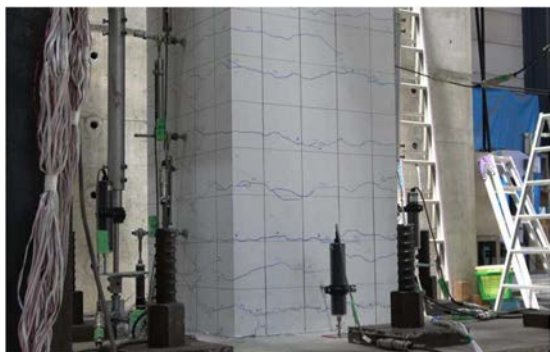
写真3 ケース3とケース5の $3\delta_y$ 終了時

(a) ケース3の $3\delta_y$ 終了時の様子

(c) ケース5の $3\delta_y$ 終了時の様子

(b) ケース3の $3\delta_y$ 終了時(2回目)の様子

(d) ケース5の $3\delta_y$ 終了時(4回目)の様子

図3(e)にケース5の水平荷重-水平変位関係の履歴を示す。ケース3と同様に、1回目の载荷の降伏変位は9.0mm ($1\delta_y$)、载荷の範囲は限界状態1と2の間の27.0mm ($3\delta_y$)とした。写真3(c)に示すように $3\delta_y$ 終了時の状況は、ケース3と同等(写真3(a))であり、クラック幅は最大で0.95mmであった。2~4回目の载荷の履歴は、図3(e)に示すとおりである。2~4回目の $1\delta_y$ から $3\delta_y$ までは、側面のクラックは多少進展したものの、新たなクラックの発生も少なく、写真3(d)に示すように写真3(c)と比較して損傷に大きな進展はない。 $3\delta_y$ のクラック幅は1回目の载荷と同等に最大で0.9mmであった。4回目の载荷で新規の载荷となる $4\delta_y$ の水平荷重は、ケース1の1回目の载荷の $4\delta_y$ と比較して、正側で5%程度減少した。これは $3\delta_y$ の繰り返しにより徐々に水平荷重が減少したことによるものである。正負ともに被りコンクリートが剥落して耐力が減少するタイミングはケース3と比較して早く、正側で $7\delta_y$ の1サイクル目、負側で $6\delta_y$ の

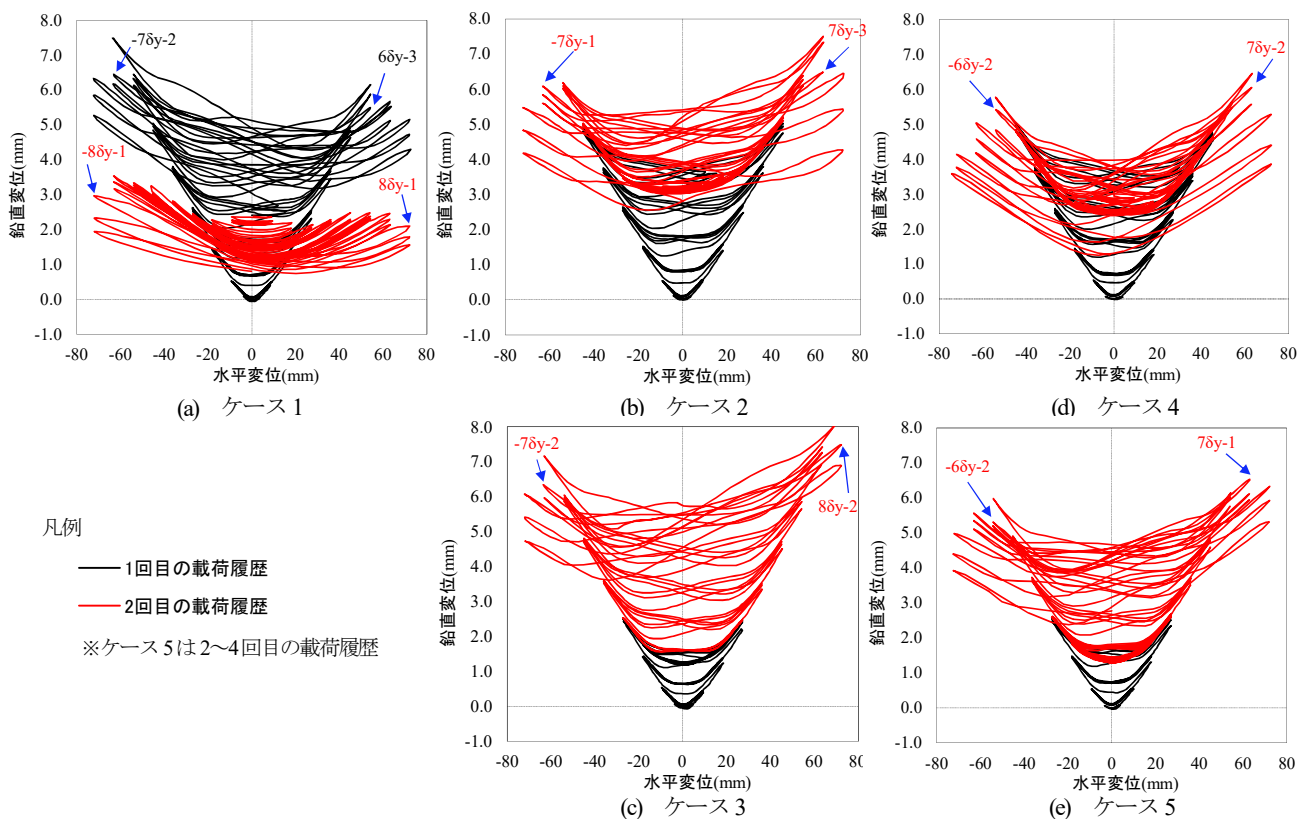
図8 各ケースの鉛直変位と水平変位の履歴

残存耐震性能の低下に伴い柱の軸力保持能力が低下すると軸方向の圧縮変形が大きくなると想定されることから、軸方向変位の履歴に着目した評価を行う。図-8に各ケースの $8\delta_y$ までの鉛直変位と水平変位の履歴を示す。

ケース1は、1回目の载荷の荷重が低下した $6\delta_y$ の3サイクル目より鉛直変位が伸びから縮みに推移し、軸力保持能力の低下が始まったものと考えられる。負側については、荷重が低下した $-7\delta_y$ の2サイクル目より鉛直変位が伸びから縮みに推移した。正負ともに被りコンクリートが崩落して水平力が低下したが、その崩落により鉛直変位が伸びから縮みに推移したものと考えられる。2回目の载荷については、 $8\delta_y$ の载荷時に鉛直変位が大きく低下している。1回目の载荷と比較して2回目の载荷時の鉛直変位は小さい値を示したが、鉛直変位と水平変位の関係は载荷の最終まで安定した円弧上の挙動を示しており、軸力保持機能は維持していたものと評価できる。ケース1の2回目の载荷の鉛直変位は他のケースと比較して小さく、残存耐震性能が最も小さいことと一致して

ケース 2 については、ケース 1 と同様に正負ともに水平荷重が低下したサイクルより鉛直変位が伸びから縮みに推移している。2 回目の鉛直変位はケース 1 と比較して大きい。

ケース 3 についても、ケース 1, 2 と同様に正負ともに水平荷重が低下したサイクルより鉛直変位が伸びから縮みに推移している。2 回目の鉛直変位は他のケースと比較して大きく、残存耐震性能が最も大きいことと一致している。

ケース 4 については、1 回目の履歴はケース 2 と同等である。2 回目の鉛直変位はケース 1 を除く他のケースと比較して最も小さく、軸圧縮応力を 1.5 倍にして載荷した影響と判断できる。鉛直変位と水平変位の関係は載荷の最終まで安定した円弧上の挙動を示しており、軸力保持機能は維持していたものと評価できる。なお、ケース 4 についても水平荷重が低下したサイクルより鉛直変位が伸びから縮みに推移している。

ケース 5 については、1 回目の履歴はケース 3 と同等である。4 回目の載荷の履歴は、ケース 3 と比較して小さく、 $3\delta_y$ の繰り返し載荷によりエネルギー吸収量が減少したことと一致する。

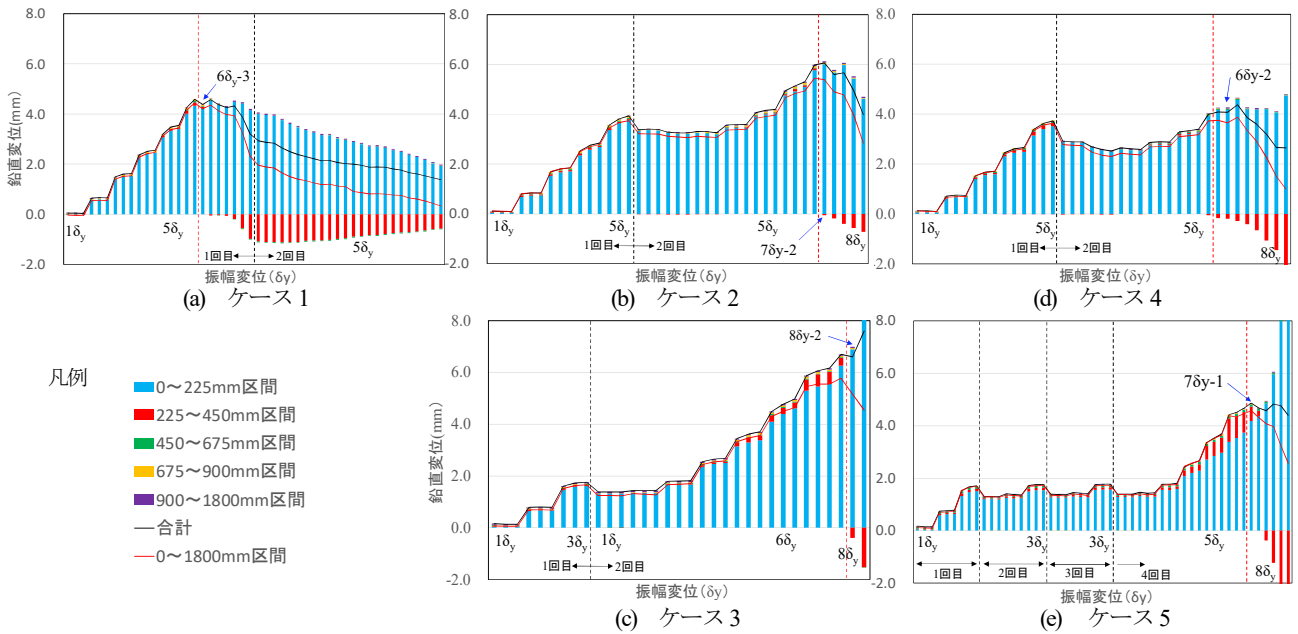
図-9 各ケースの鉛直変位の分布の推移

鉛直変位を測定する際に、柱下端（基礎上端）と載荷点の距離を測定するだけではなく、柱断面の 1/2 のピッチで鉛直変位を計測した。各ケースの鉛直変位（S 側）の分布の推移を図9に示す。

ケース 1 は、載荷の開始から鉛直変位は伸びる傾向が続き、 $6\delta_y$ の 3 サイクル目から縮みの傾向に推移したのは前述したとおりである。計測値に軸方向鉄筋の伸出し量が含まれているため、伸びの大部分は基部から 225mm 区間で生じており、225~450mm 区間も伸びている。 $7\delta_y$ の 1 サイクル目から 2 回目の載荷にかけて、0~225mm 区間と 225mm~450mm 区間は大きく縮む傾向にあり、225~450mm 区間は鉛直変位が負となっている。黒実線は各区間の変位の和を示し、赤実線は基部と載荷点の距離を示す。水平力が低下してからは、黒実線と比較して赤実線の方が変位量が小さく、柱躯体の曲げが大きくな

ケース 2 は、 載荷の開始から鉛直変位は伸びる傾向が続き、 2 回目の $1\delta_y$ の載荷より 1 度小さくなった鉛直変位が $5\delta_y$ で 1 回目の $5\delta_y$ の鉛直変位と同等になった。 $7\delta_y$ の 2 サイクル目から縮みの傾向に推移した。 ケース 1 と同様に、 伸びの大部分は伸出し量と含む基部から 225mm 区間で生じており、 225~450mm 区間も伸びている。 2 回目の載荷の $7\delta_y$ の 2 サイクル目から、 0~225mm 区間と 225mm~450mm 区間は大きく縮む傾向にあり、 225~450mm 区間は鉛直変位が負となっている。 ケース 1 と同様に柱躯体の曲げが大きくなっていることが分かるが、 縮みの量は 1 回目の載荷の範囲が小さいケース 2 の方が小さい。

ケース 3 は、 載荷の開始から鉛直変位は伸びる傾向が続き、 2 回目の $1\delta_y$ の載荷より 1 度小さくなった鉛直変位が $3\delta_y$ で 1 回目の $3\delta_y$ の鉛直変位と同等になった。 $8\delta_y$ の 2 サイクル目から縮みの傾向に推移した。 ケース 1 と同様に、 伸びの大部分は伸出し量と含む基部から 225mm 区間で生じており、 225~450mm 区間の伸びはケース 1,2 と比較して大きい。 2 回目の載荷の $7\delta_y$ の 2 サイクル目から、 225mm~450mm 区間は大きく縮む傾向にあり、 225~450mm 区間は鉛直変位が負となっている。 0~225mm 区間は終局まで伸びの傾向が続いているが、 脱落したコンクリートの接触等が原因の計測不良と考えられる。

ケース 4 の 1 回目の鉛直変位は、 ケース 2 と同等であり、 軸圧縮応力を増加させた 2 回目の載荷においては、 全ステップにおいてケース 2 よりも鉛直変位が小さかった。 特に被りコンクリートが大きく剥落して水平荷重が低下した $6\delta_y$ の 2 サイクル目以降は、 225mm~450mm

ケース 5 については、 4 回目の $3\delta_y$ の鉛直変位まではケース 3 と同等であったが、 その後の 0~225mm 区間の伸びはケース 3 と比較して小さく、 225mm~450mm 区間の伸びは大きかった。 正側の被りコンクリートが崩落した $7\delta_y$ の 1 サイクル目以降は、 225mm~450mm 区間の縮みが大きかった。 なお、 $8\delta_y$ 時において 0~225mm 区間の鉛直変位が伸び続けているのは、 ケース 4 と同様に計測不良によるものと考えられる。
