# 斜面崩壊による阿蘇大橋の損傷可能性について

阿蘇大橋の落橋原因については地震動, 斜面崩壊, 地盤変位などの様々な要因が考えられる. ここでは有力な原因の一つである, 阿蘇大橋付近で発生した一次崩壊土, 二次崩壊土が阿蘇大橋に及ぼす影響について評価した. LP およびドローン計測データを用いた地震前後の地形変化分析によると, 一次崩壊土および二次崩壊土により単位幅あたり  $510\text{m}^2$  (8m 幅では  $61200\text{kN}$ ) の土砂がアーチ付近の下流側に作用したと考えられる. またこれらの土砂の移動による衝突力により, 端柱が終局に至り, その結果アーチ橋梁全体が崩壊に至る可能性が指摘できる.

## DAMAGE POSSIBILITY OF ASO OHASHI BRIDGE DUE TO SLOPE FAILURE

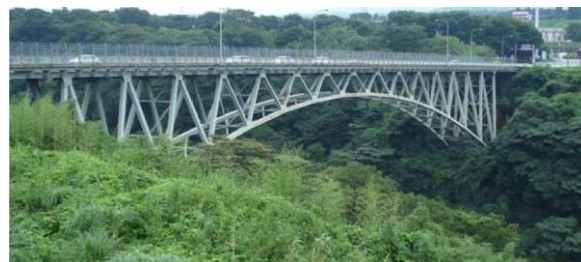
図-1 損傷前の阿蘇大橋<sup>1)</sup>

阿蘇大橋は, 熊本県南阿蘇村の黒川を跨ぐ国道 325 号に位置する橋梁である<sup>1)</sup>. 表-1 に橋梁諸元, 図-1 に損傷前の阿蘇大橋, 図-2 には耐震補強前の橋梁一般図を示す. 上部工は単純合成桁(18.02m), トラスト逆ランガー桁(132.260 m), 3 径間合成桁(3x 16.020 m)で, 全長は 205.960m である. 本橋は昭和 39 年道路橋示方書に基づき建設され, 平成 21 年の耐震補強により, 座屈拘束ブレースの追加, アーチアバットの補強, 橋脚の補強が実施された.

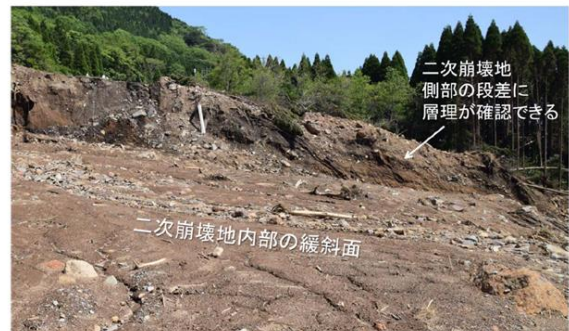
図-5 二次崩壊地内部の緩斜面と層理(遠望撮影)<sup>2)</sup>

生したものである。図-3 に示すように馬蹄形の滑落崖を2つ繋げたような段差状の頭部と崩壊地内部に5程度程度の緩斜面を持つのが特徴的である。崩壊地内部には数段の段差があり1段あたりの比高は5~10m程度である。段差には地山の堆積構造が乱れることなく保存されているのと、その上位に一次崩壊から流化した土砂が1~2m程度の厚さで堆積しているのを確認できた(図-5)。ただし後述するボーリングデータによると一次崩壊による堆積層は5mと推定されている。

地山の堆積構造は二次崩壊頭部の段差では数十cmの大礫を含む崖錐堆積物とロームの互層、それより下方の段差ではローム・シルトを中心に時折1cm以下の細礫を含む互層であり、両者が明らかに異なるものであった。

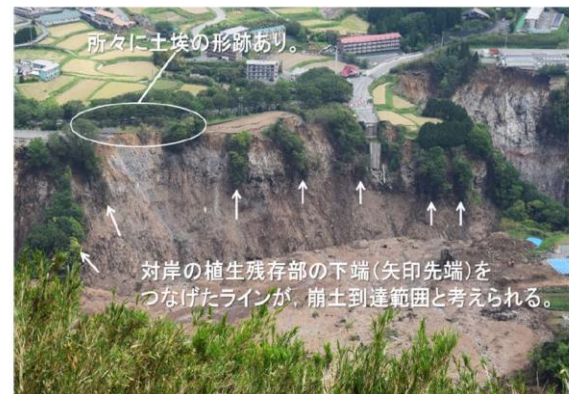
図-6 対岸の黒川河岸の植生状況(2016年5月14日)<sup>3)</sup>

現地調査時に対岸斜面の状況を確認したところ、河岸崩壊とは別に、斜面下部の樹木が流出あるいは倒伏しており、その上端付近の樹木が土埃を被った痕跡が見られた。よって植生流失部の上端(植生残存部の下端)の高さまでは崩壊土砂が到達したと考えられ、黒川河床からの比高は30~60m程度となる(図-6)。特に阿蘇大橋に着目すると左岸側のアーチアバット付近まで土砂が到達したと考えられる。

以上のように底面の摩擦係数および移動距離によって斜面下面部流速が大きく変わることが分かる。また前述の図-6 に示すように崩壊土の到達点が砂防報告書より左岸側岸より 30m の高さであったことから高低差 360m, 水平距離 850m となり等価摩擦係数は  $\tan 22^\circ$  となり、流速は  $19.8\text{m/s}$ (L=355m)  $\sim$   $28.1\text{m/s}$ (L=709m) となる。

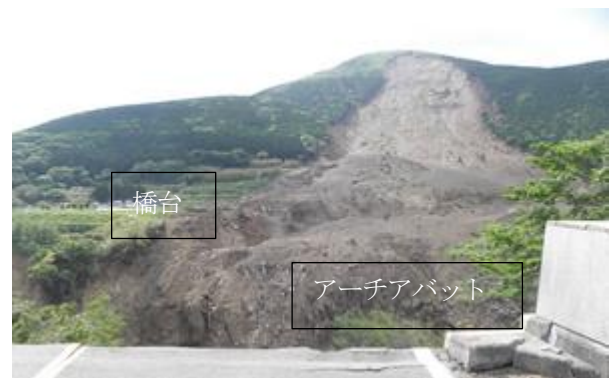
図-7 対岸からのA2橋台状況(2016年5月20日)<sup>3)</sup>

また図-7にはA2橋台付近の地震後の地形を示すが、橋台付近も二次崩壊により地盤が大きく10~15m程度切り削りとられていることが分かる。

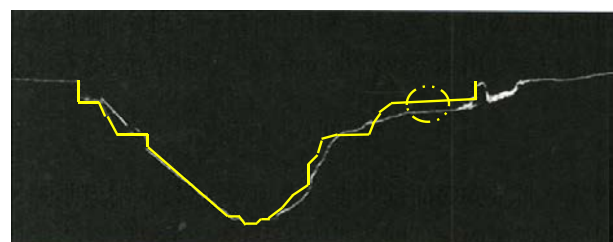
図-9 地震前後の阿蘇大橋地形断面図

図-9 には図-8 の地震後の地形データに地震前の地形データを重ね合わせたものを示す。地震前の地形データは竣工図の地形データをトレースした。図-9 に示すように左岸側は地形がほとんど変化していないことが分かる。また左岸側に見える斜め方向の線は落橋した桁を示す。これに対して右岸側は地形が大きく変化していることが分かる。橋台付近は地震前地形が○印に示すように5m程度削り取られている。一方アーチアバット付近では一部土砂が堆積していることが分かる。

- 1) ドローン画像を用いた地震後の阿蘇大橋の地形断面計測によると、左岸側は変化せず、右岸側は地形が大きく変化している。またA2橋台前面では5m程度削り取られている。一方アーチアバット付近では一部土砂が堆積している。
- 2) A2橋台の東側では土砂が削り取られて基礎部分が露出している。これに対して橋台上には2mの土砂が堆積しており、一次崩壊土が堆積していると考えられる。また橋台西側前面も削り取られており、橋台前面の広い範囲が削り取られている。これは一次崩壊、二次崩壊がA2橋台周辺で発生したことを示している。
- 3) 地震前後の地形変形から二次崩壊土上に一次崩壊土が堆積し、少なくとも単位幅あたり $510\text{m}^2$ (8m幅では61200kN)の土砂がアーチリブ付近の下流側に作用したと考えられる。
- 4) 一次崩壊土と二次崩壊土の移動により、端柱1, 2に10m程度の高さで、流速10m/sの土砂が衝突すると、端柱は終局状態に至り、アーチ橋梁が崩壊に至る可能性を指摘できる。

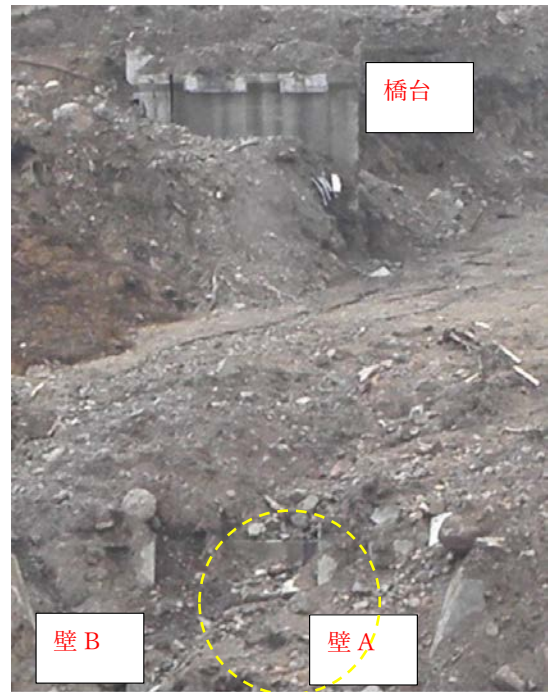
図-10 橋台付近の地形状況 (2016年5月20日)

図-10は対岸から撮影されたA2橋台付近の地形状況を拡大したものである。A2橋台の東側（図では右側）では地形が削り取られ基礎部分が露出していることが分かる。これに対して橋台上には2mの土砂が堆積しており、一次崩壊土が堆積していると考えられる。橋台前面土は削り取られており、図-9の断面図に対応している。また橋台西側前面も削り取られており、橋台前面の広い範囲が削り取られている。図-10の○印付近の前面部には、すなわち後述の元のアーチアバット付近には、参考文献で運上 7)によって指摘されているアーチアバットらしい構造物が確認できる。

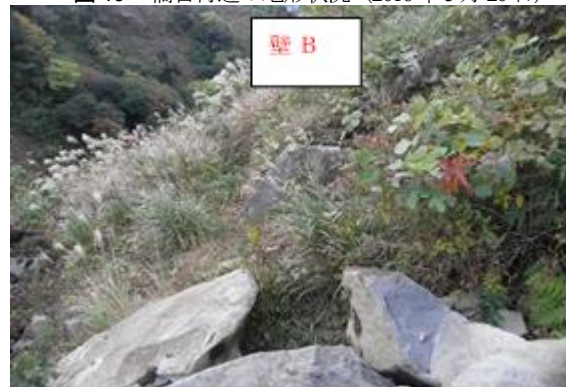
図-11 壁Bの状況(2021年12月)

図-11には2021年12月現在のアーチアバット状況を示す。壁A,Bは確認できるものの、アーチアバット自身は後述の図-16に示すように土砂に埋もれている可能性が高い。また図-12には橋台、アーチアバット付近の平面図を示すが、橋台、壁A,壁Bの位置が確認でき、アーチアバットが埋もれていることが分かる。

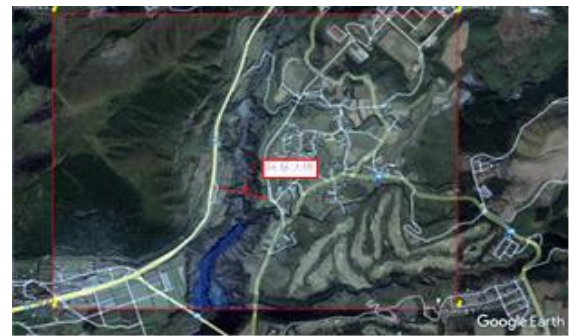
図-20 検討対象範囲

図-20に本検討での対象範囲を、図-21に地震前後の三次元地形モデルを示す。本検討では、阿蘇大橋周辺の1km四方の範囲を対象とし、文献12)を参考に三次元地形モデルを構築した。

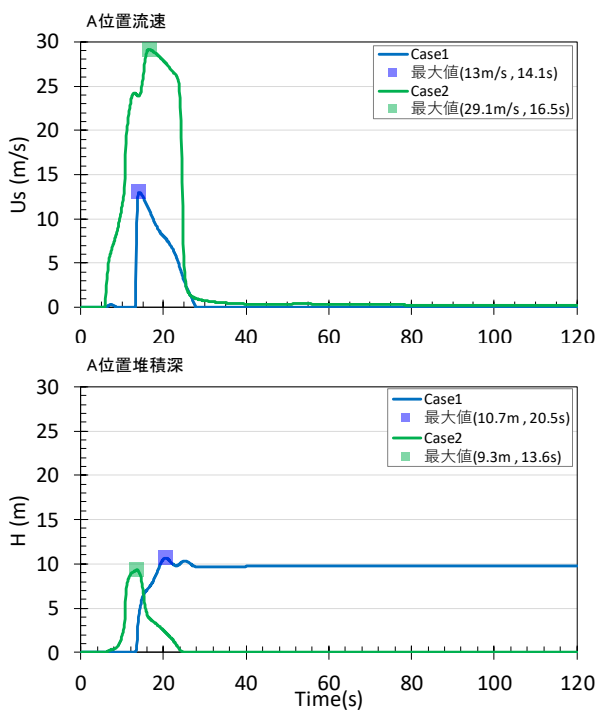
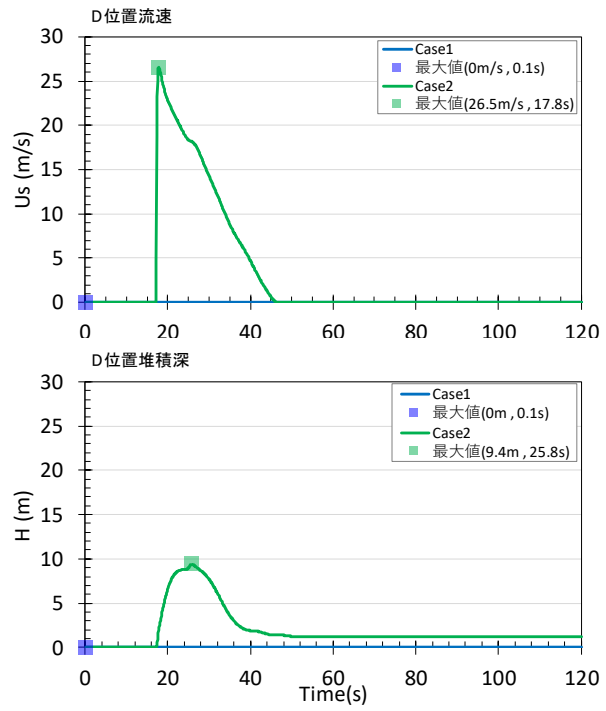
図-28 代表地点における堆積深さと流速の比較

図-28にCase1及びCase2の地点A、地点Dにおける堆積深さ及び流速の比較を示す。地点AではCase1、Case2ともに10秒から15秒程度で一次崩壊の崩土が到達し、流速が一時的に大きくなっており、その最大速度はCase1が13 m/sであるのに対し、Case2では29.1 m/sと2倍以上大きいことがわかる。また、Case2では10秒程度で堆積深さが10 m程度になったのちに堆積深さが0 mとなり、土砂が完全に下方に流れていったのに対し、Case1では堆積深さが10 m程度で一定となっている。これは、地点A付近で一次崩壊の土砂が滞留したためである。

地点Dにおいては、Case2では地点Aと同様に一次崩壊の崩土が到達したときに流速及び堆積深さが大きくなり、流出に伴って0となるのに対し、Case1では流速及び堆積深さが終始0となっている。

この結果より、Case1では一次崩壊の崩土が地点Dまで到達していないことがわかる。これに対して地点DのCase2では一次崩壊土が9.4mの高さに達しており、土砂が橋梁付近に達している。

以上をまとめるとCase2では崩壊幅、到達距離が実崩壊と比較的一致している。また等価摩擦係数より簡易解析より得られ流速(19.8~28.1m/s,  $\tan 22^\circ$ )に対応した高速の流速(26.5m/s)となっている。一方E, F地点では二次崩壊は発生するものの、現地では認められた大規模な移動現象とはなっていない。今後は二次崩壊土の物性値などをより詳細に評価する必要がある。
