熊本駅東口駅前広場における 歩行者の滞留行動分析

本研究は、駅前広場における滞留行動と空間要素との関係性を考察し記述することを目的とする。熊本駅は2011年3月九州の新幹線開業した。熊本駅東口駅前広場の大屋根付近を対象地として、整備段階ごとに俯瞰撮影したビデオのデータを用いて歩行や滞留の行動実態を観察する。時間帯別・時期別に歩行と滞留行動の実態を比較・分析・考察した。その後、特に滞留行動に着目し詳細に分析した。滞留現象の要因を空間の見え方から探り、空間要素と滞留の関係を考察した。

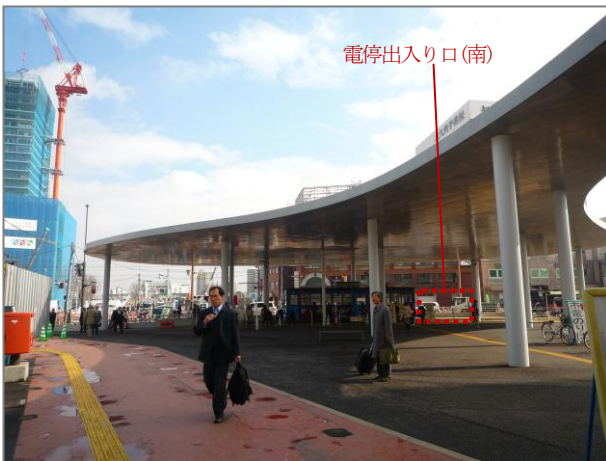
図-14 熊本駅側から電停方向の見え

図-14はコンコース出入り口付近から電停方向を写したものである。この方向から見ると、大屋根の幅の狭い部分が電停方向に滑らかに伸びているように見え、広場は電停方向への奥行き感が感じられる。また、柱は林立しているように見えるが、電停出入り口(南)ははっきり確認でき、a)の滞留者は迷いなく直線的に電停へ向かっ

ていると思われる。

大屋根の膨らみ部分に至ると滞留者は大屋根に完全に覆われる形となり、さらに前後左右を柱によって囲まれる感覚となる。電停の手前には柱やベンチがあり、滞留者の拠り所となり、歩行者を立ち止まらせる効果があると考えられる。

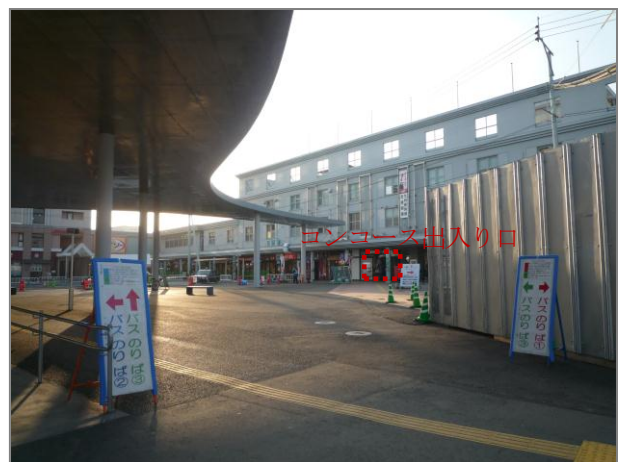
図-16 横断歩道からコンコース出入口方向の見え

写真7は、横断歩道の東側から駅舎方向を写したものである。この方向から見ると工事の仮囲いの影響で、進行方向は右手に誘導される形となる。さらに進んで、広場入口からコンコース出入口方向を見ると図-16の様に見える。この方向から見ると、大屋根は大きくくびれて見え、コンコース出入口に向かって空が大きく開けている。この地点からコンコース出入口へは、直線距離で進むことが可能であるにも関わらず大きく動線が膨らんでいるのは、大屋根の形が影響していると考えられる。またこの方向から見ると、柱がまとまって見え、ベンチも確認することができる。大屋根外にはオブジェクトが何もないのに対して、大屋根下の柱やベンチに滞留者は引き寄せられていると考えられる。

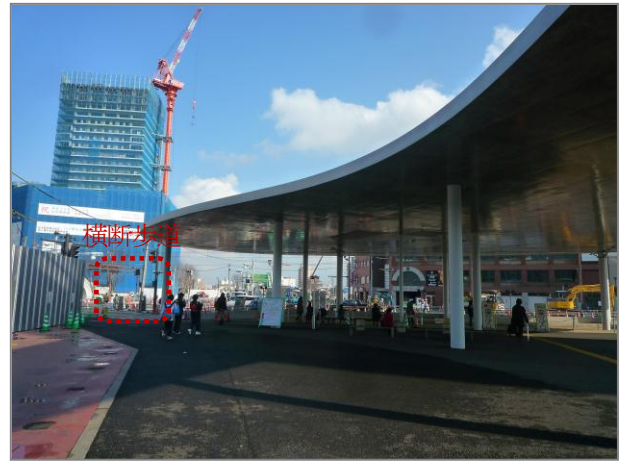
図-18 広場内から横断歩道方向の見え

図-18はコンコース出入り口から広場方向を写したものである。写真手前の案内板により、視界が妨げられているものの、横断歩道は確認することができる。写真9左側の赤色の舗装と誘導ブロックは横断歩道方向へ伸びている。また、この方向から見る大屋根は、カーブが緩やかで、横断歩道方向へ伸びている。これらの空間要素の見えによって、歩行者はb)と比べ、直線的に誘導されていると考える。

広場内に入った地点から横断歩道方向は写真10の様に見える。大屋根下に、柱のまわりやベンチ・案内板が大屋根下の立ち寄り行動を促していると考えられる。
