13年経過した雷電廿六木橋のコンクリート表面性状の変化と水仕舞い効果

エイジングは、加齢に伴って現れる構造や機能の緩慢な変化であり、わびやさびなどの風合いを増す現象である。レンガや石でできた構造物は、時間が経つにつれ、エイジングが評価されているが、コンクリート構造物の場合は、局所的な汚れが目立ち、単なる汚れた構造物となる。ここでは、ループ形状を有する雷電廿六木橋に着目し、13年経過した時点での表面性状について調査し、その方位による影響と、水仕舞いに対する意匠設計の効果について報告する。

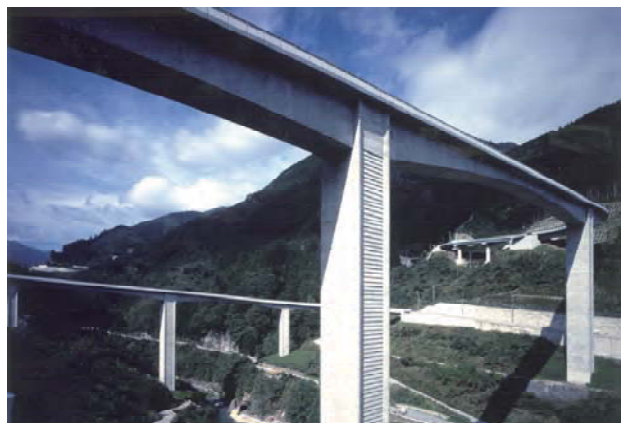
写真-1 雷電廿六木橋竣工時(1998年)

埼玉県西部の奥秩父に建設された雷電廿六木橋は、滝沢ダムの付け替え道路として計画され、秩父甲州往還の国道140号線として整備された(写真-1)。架橋位置周辺は、三国山、甲武信ヶ岳、笠取山などの2000m級の主峰に囲まれた中津川溪谷で、紅葉の美しい場所である。この溪谷内に、廿六木大橋、大滝大橋と土工区間を合わせて1つのループ形状の橋梁としたプロジェクトである(図-2)。

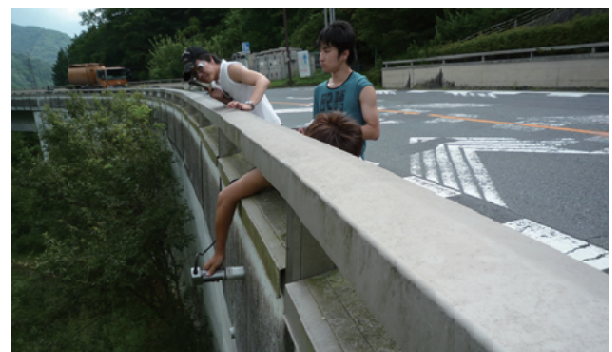
写真-3 計測状況

汚れに対する調査は、橋体全体を目視による調査と壁高欄の汚れに関しては、色彩色差計を用いて計測した。

計測機器及び計測状況を写真-2、写真-3に示す。計測値は、JISZ8729に採用されているL*a*b*表色系で計測し、明度：L*（単位0-100）マンセル値10倍表示、色相：a*b*、彩度：c* = $(a^{*2} + b^{*2})^{1/2}$ で表示される。

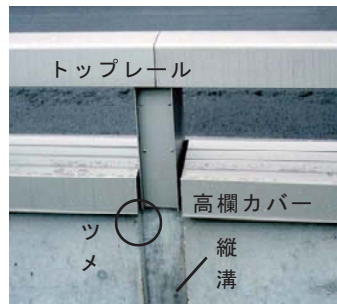
壁高欄の形状は、外側は「く」の字のような形状であり、壁高欄の頂部にはアルミ製の高欄カバーを設置している（図-5、写真-4）。

写真-4 壁高欄詳細

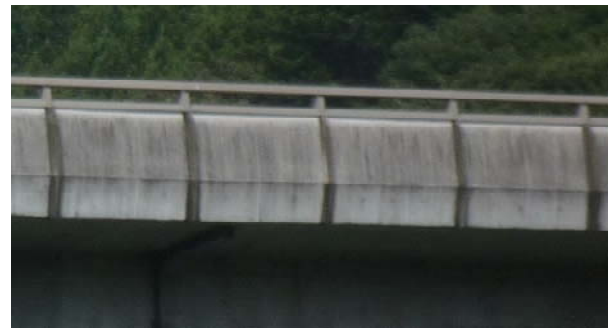
主桁の外側は、高欄カバーの水切りから外の部分で「く」の字の空を拝む面が、「全面」の汚れが生じており、明確に汚れの付着が確認できた（写真-4）。

写真-4 壁高欄の汚れの付着状況（全面汚れ）

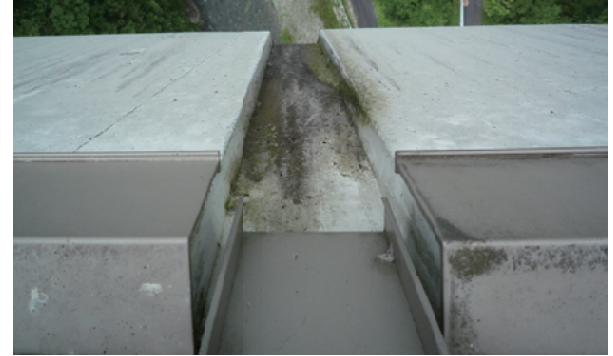
高欄カバーの水切り効果は高く、壁高欄の内側の汚れは少なく、高欄外側は、溝部分に汚れが誘導されていた（写真-6）。また、一部高欄カバーがない箇所があり、桁カバーがない場合には、高欄天端の水が伝い流れ、「よだれ状」の汚れが確認できた（写真-7）。

写真-6 縦溝の水仕舞い(菌類の付着が確認できる)

①コンクリート製の壁高欄の局所的な汚れ防止には、アルミ製高欄カバー、縦スリット等の水仕舞いが有効である。

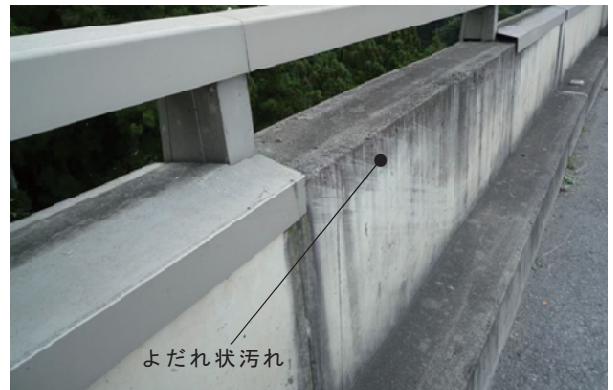
写真-7 高欄カバーの破損部での汚れの付着状況

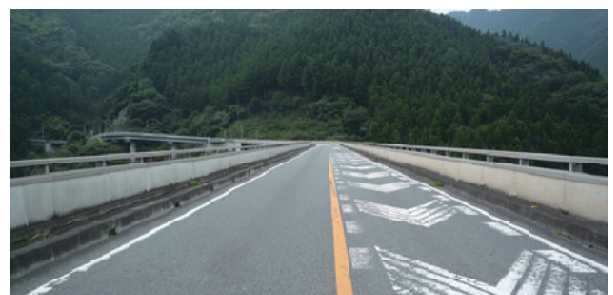
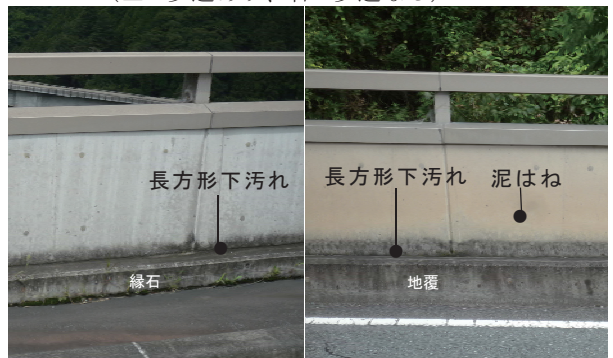
壁高欄の内側は、歩道のある側とない側がある。歩道のある側の高欄内側は、汚れが少なく、地覆コンクリートからの雨水の跳ねによる「長方形下」の汚れが形成されていた。歩道のない側の高欄内側は、泥はねにより表面に土が付着し、黄色身を帯びていた（写真-8, 9）。

写真-8 壁高欄の内側の表面性状(左右で異なる)
(左:歩道あり、右:歩道なし)

写真-9 表面性状 (左:歩道あり、右:歩道なし)

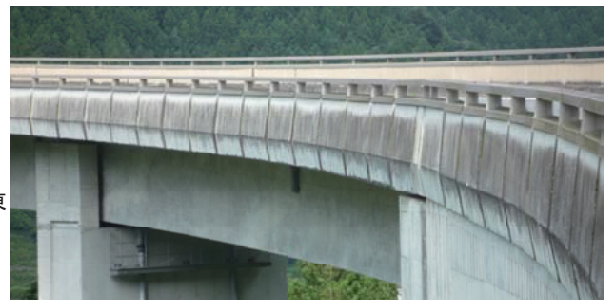
- ①最も明度が低い（40レベル）のは、北北西から東向きの面で、太陽光が当たらないのでコケや菌類の付着が見られた。
- ②次に明度が低い（50レベル）のは、北西から北北西、東から東南東の範囲である。これらは、太陽光のあたる時間が、早朝の範囲だけの場所に限られ、太陽が十分に昇った時刻となる南東から北東では汚れが少ない（写真-10）。
- ③西陽を受ける面は、明度が高く（60レベル）と

写真-10 大滝大橋P1橋脚からA1橋台（西から北西向き）

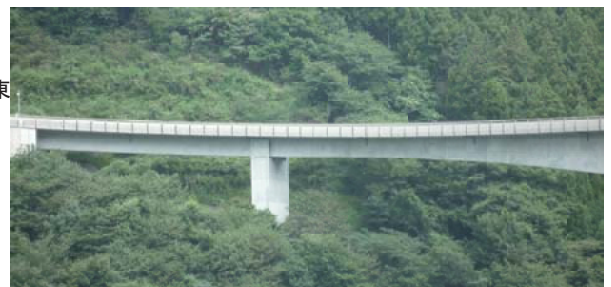
写真-11 大滝大橋始点付近（南南西から西南西向き）

なる（写真-11）。

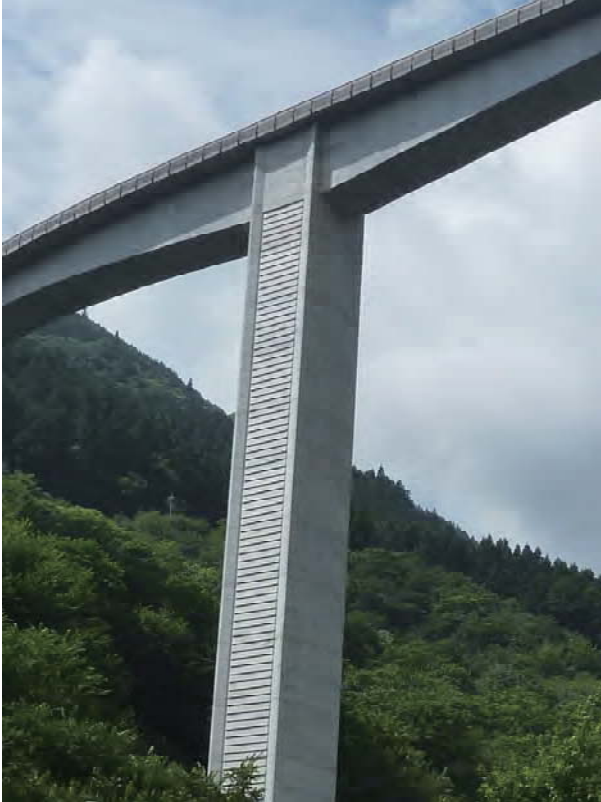
橋脚部の汚れの進行は少なく、空を拝む面の汚れの進行が推測されたが、竣工当初より若干くすんだ程度で、汚れの進行が緩やかである（写真-12）。下見板風の意匠を有した橋脚が、東西面であること、主桁の張出し床版が、十分な張出し長を有していることから、周辺からの粉塵、菌類の飛来を妨げた結果となったことが推察できる。

写真-12 橋脚の表面性状（東向きの壁高欄と橋脚の汚れ性状を対比して見ることができる）

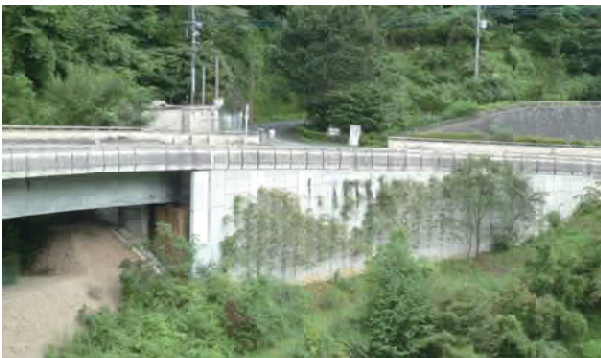
①橋台は、橋面排水が台座部へ流入し、橋台部に「すじ状」の汚れが生じている。デザイン上、橋台部に壁を設けたことで、余り目立たない状況となっている（写真-13）。

②背面にモルタルのない補強土壁なので、コンクリートパネルの間から植物が繁茂している。

写真-13 橋台、補強土壁の表面性状
