# 三陸地方沿岸における神社立地の特徴

## － 津浪常襲地帯の集住地に関する一考察 －

尾崎 信<sup>1</sup>・金井 雄太<sup>2</sup>・中井 祐<sup>3</sup>

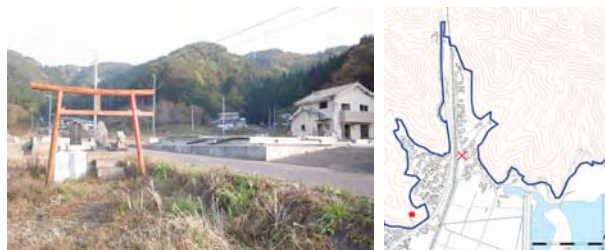
図-4 稲荷大明神（釜石市）

比較的小規模なものが多い。また、文献調査によってもその歴史（由緒）が明らかにならないものが多くみられるが、これは、個人の「氏神」の延長にあるものが数多く含まれているからではないかと推察される。

集住地内のどのような場所にも存在しており、立地に目立った特徴は見られない。津波や自然災害を避ける、という意味合いよりも、身近に祀ろうとする意図が勝っている場合が多いのではないかと考えることができる。ただし、一景島神社（気仙沼市）など、集住地の内部に大規模な神社が立地している場合も数例見られた。

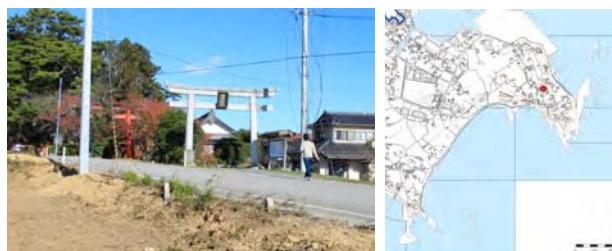
図-6 琴平神社（気仙沼市）

三陸地方沿岸では、海岸沿いの平地に広がる集住地はほとんどの場合津波による被害を受けている。集住地内部にありながら被災していない場合には、わずかな標高差の微高地上に立地している場合と、比高数メートル程度の丘状の高台の上に立地している場合とがある。

地形図などを参照すると、旧来は集住地の外縁に立地しているものがある。すなわち、集住地が拡大した結果集住地の内部に取り込まれる形となったのである。創祀当時から集住地の内部にあった神社と、もとは外縁部にあった神社とでは、その意味合いや役割が異なっていた可能性がある。

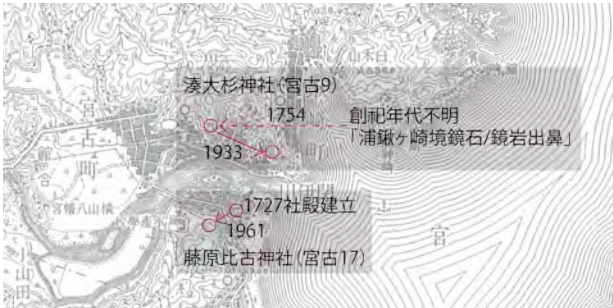
図-8 湊大杉神社と藤原比古神社の遷座（宮古市）

次に、神社の遷座（移動）時にどのような意図があったのかを探るため、文献から25社について遷座に関する記述を得た。それらの記述に基づいて遷座の年とその位置を図に整理し、考察を加えた。以下に図の例を示す。

次に、図から遷座の移動距離について考察を行った。移動距離は、現在地以外の立地については厳密には分からない場合が多いので、定量的な分析は困難であるが、Bの遷座の移動距離は、Aの移動距離と比べて小さい傾向が見られた。
