# 山梨県南都留郡山中湖村山中地区の 集落構造に関する考察 —たて道の変容に着目して—

山梨県南都留郡山中湖村の山中地区は、元々の集落の中心である旧鎌倉往還と、昭和30年代に舗装された湖畔道の2本の主要道、およびこれらを結ぶ「たて道」と呼ばれる十数本の細街路によるはしご状の街路網が特徴的な集落である。本研究は、生活道路として使われるたて道に着目し、その成り立ちや利用の変化に関する分析を通して、山中地区の集落構造の変容過程と、自然条件、集落の社会構造、生業の変化等との関係について考察したものである。

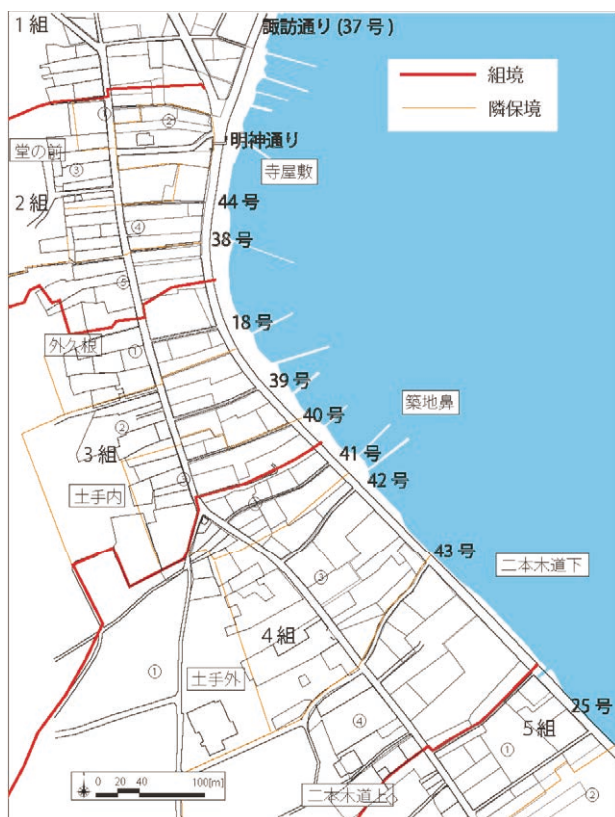
図-4 旧集落範囲拡大図とたて道の位置  
(2011年ゼンリン地図を元に筆者作成)

山中地区の集落の起こりである旧集落範囲は、元々の集落の中心である鎌倉往還と、昭和初期から整備が進んだ国道138号（以下、湖畔道）の2本の主要道の間を、地域住民が“たて道”と呼ぶ幅員2～3m程度の10数本の細街路が結ぶ特徴的な集落構造をしている（図-4参照）。

たて道沿いの区画を見ると、旧集落範囲である村道18号以北では、鎌倉往還から湖畔までを一軒の家が所有する細長い区画となっているのに対し、村道39号以南は鎌倉往還から湖畔の間までの区画が複数の家によって分割されていることが分かる（図-4参照）。そこで、集落の拡大過程に着目し、沿道の区割の差の要因に関する分析を行った。

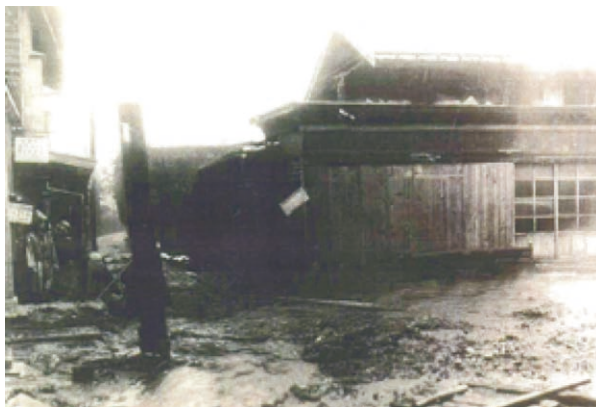
写真-3 昭和26年の雪代災害（村道37号）（山中湖村提供）

雪代とは、富士山の融雪水が凍土の上を流れ、土石流として集落を襲う富士山麓地域特有の災害である。記録に残るだけでも山中地区において度々雪代の被害があったことが分かっており、実際に災害を体験し記憶している住民もいる<sup>10)</sup>。昭和26年の雪代災害（写真-3参照）後の水路等の整備以降、山中地区の雪代被害は無い<sup>11)</sup>。

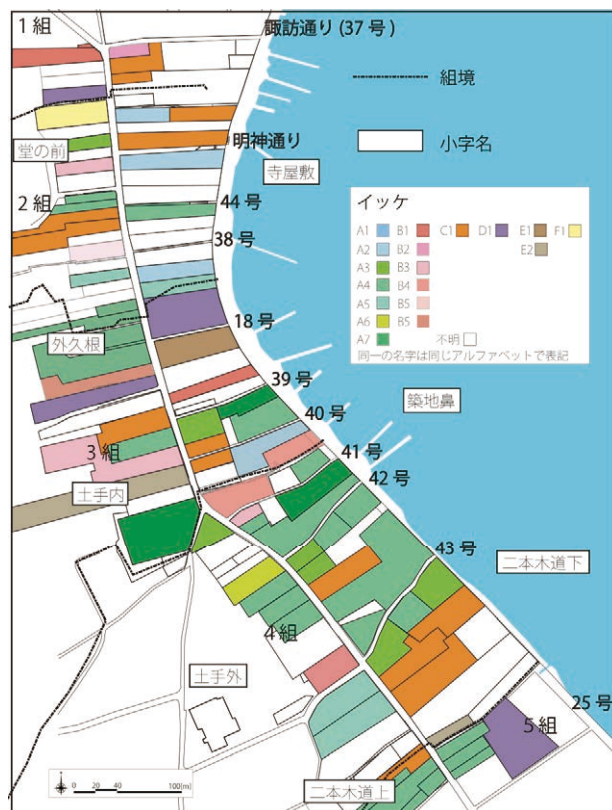
そこで、まず現在の土地所有者の所属するイッケについてヒアリング調査を行った。山中地区の高村不二義氏作成の寛文9(1669)年～昭和51(1976)年の分家の過程を示した戸主表、寛文9(1669)年の区画と土地所有者を示した寛文九年郡内山中村水帳縄受図、同じく、江戸末期～明治初期の区画と土地所有者を示した集成図を用いて、寛文9(1669)年、江戸時代末期～明治初期（嘉永3年～明治5年の間）における各土地所有者のイッケの分布状況の復元を試みた。（図-14、図-15参照）

図-14 寛文9(1669)年の各イッケの土地所有状況  
(筆者作成)

図-15 嘉永3(1850)-明治5(1877)頃の各イッケの土地所有状況  
(筆者作成)

明快な集落の拡大過程を示すことは難しいが、たて道41号以南に着目すると、たて道沿いに同じイッケや同じ名字のイッケ同士の土地がまとまっていることが分かる。寛文9(1669)年の旧集落範囲内では、各家が鎌倉往還から湖までの土地を一続きに持ったが、それ以降の集落の拡大過程では、本家が田畑などに利用していた南側のまとまった土地を分割し、「分地」により分家に与えたことが、現在のたて道沿いの区画形状の違いとして現れていると考えられる。

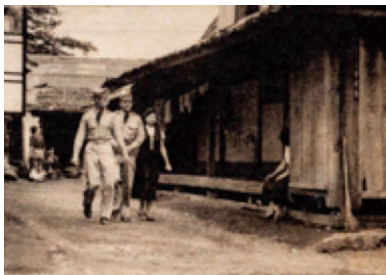
写真-5 山中集落と米軍兵（大森敏郎氏提供 年代不詳）

第二次世界大戦後米軍が梨が原に駐留すると、鎌倉往還沿いでビアホールやパチンコなど米軍相手の商売を行うようになった（写真-5、図-16参照）。たて道沿いにも風呂屋や床屋など米軍相手の店舗が並び、英語看板が設置された（写真-6参照）。

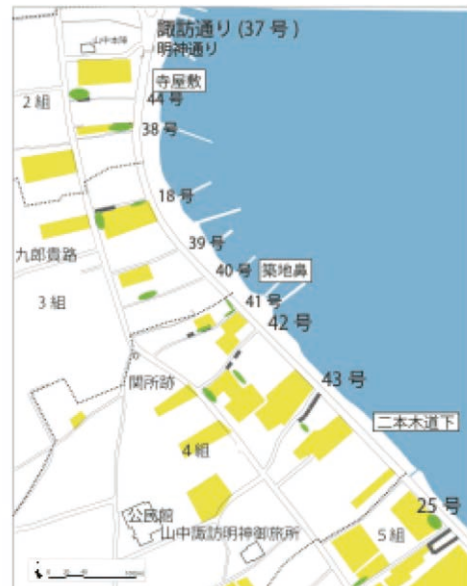
図-17 保養所の位置（1992 年時点、筆者作成）

昭和31年に米軍が撤退すると、昭和30年代後半より企業に対する保養所を営む家が増加した<sup>19)</sup>。これにより、たて道のような集落の細街路まで外来者の進入が本格化し、沿道にも庭や壁といった外部者の目を配慮したしつらえが増加し、畑でつながっていた家々が、これらの構造物によって隔てられるようになった（図-17参照）。

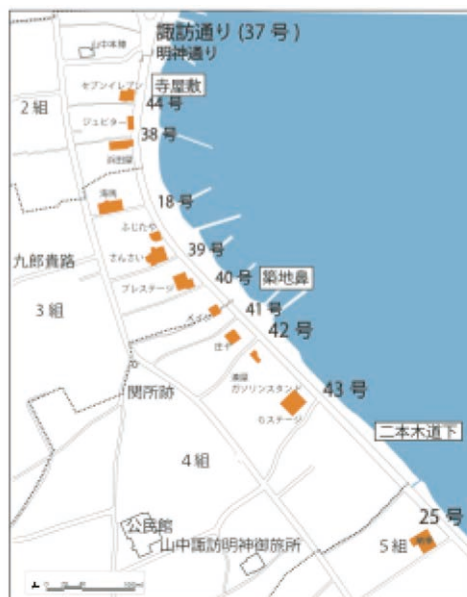
図-18 湖畔側の店舗立地（2015 年時点、筆者作成）

昭和30年代に米軍の重機を用いて湖畔道路が整備されると<sup>20)</sup>，湖畔側からの観光客が増加し，たて道42号以北の全てのたて道沿いにおいて住民は家を鎌倉往還沿いに残して湖畔側に店舗を持った（図-18参照）。
