大神集落の耕作状況の変化と 石積みの保全実態

棚田や段畑は人口減少と過疎化が進行する中山間地域において活力ある地域をつくるための重要な資源となっている。そのような状況の中、徳島県吉野川市美郷大神では2009年に設立された「石積み学校」により石積みの修復活動が実践され、観光資源である石積みの維持と継承に寄与している。また一方で世帯数の減少による耕作物や管理形態が変化し、今後の耕作地の在り方について議論が必要な状況である。本研究では2012年と2016年の調査結果を比較し、大神集落の耕作状況の変化と石積みの保全実態を把握した。その結果、手入れの省力化のために観賞用花木が増加していること、崩壊する箇所が増加する中、石積み学校の活動が良好な石積みの保全に一定程度寄与していることが明らかになった。

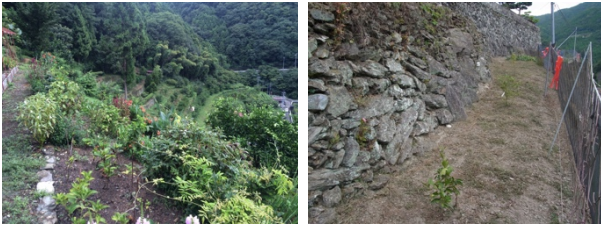
図-2 左:観賞用花木 右:柚子

また、観賞用花木に変化した理由は、「手入れの省力化」が主な理由であるが、対岸の道路から見た景観を美しくするためなど集落を魅力的に整備する意図も理由として挙げられる。

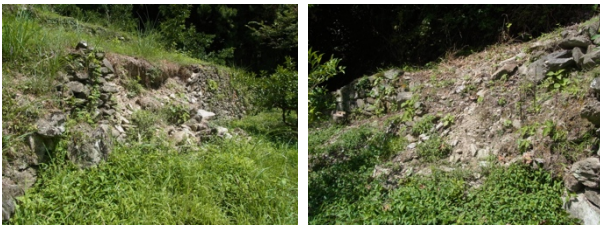
図-3 石積みの崩れ箇所

崩れ箇所は、石積みの積石が崩落している箇所とした。崩れ箇所は2012年の62箇所から2016年には73箇所となり、16箇所増加した。崩れ箇所の位置は家屋から遠い場所が多く、崩れ箇所が集中している箇所は経年的な土砂滑りが要因と想定される。

石積みは定期的に修復をしなければ、崩れていく。石積みが崩れる要因としては、1)大雨による裏込めの押し出し、2)経年的な土砂滑り、3)杉などの樹木の根による圧迫などが挙げられる。

また、構造的に崩れやすい要因として、1)石積みの根本付近にタテ石が立っている、2)四つ目など隣接する石同士の間が悪いなどが挙げられる。

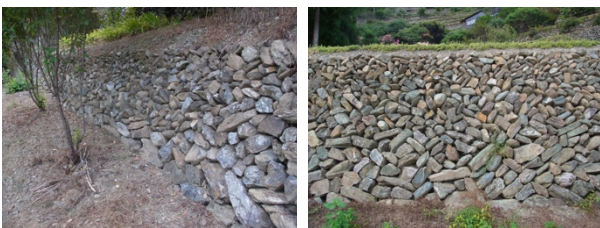
図-4 石積みの修復箇所 左：⑧ 右：④（石積み学校）

2013年から2016年の間に修復された石積みの箇所数は7箇所であった。その内、石積み学校が関わった修復箇所は5箇所であり、また、高開文雄氏と石積み学校の石積み修復活動とは別に修復した箇所が2箇所あった。この内、1箇所は集落外の大工に頼んで修復した。また、1箇所は石積み学校の講師である明石光弘氏が修復した。

番号	開催日時	修復面積	参加者属性
①	2013年7月14日～15日	1.9m×5m	一般参加者
②	2013年8月17日～20日	1.9m×5m	大学生
③	2013年10月5日～6日	2.3m×3.5m	一般参加者
④	2013年10月12日～13日	2.3m×5.5m	一般参加者
⑤	2014年7月19日～20日	1.2m×6m	一般参加者
⑥	2014年9月13日～16日	2.4m×4m	大学生
⑦	2015年5月3日～4日	1.5m×16m	一般参加者
⑧	2015年8月17日～20日	1.4m×13m	大学生

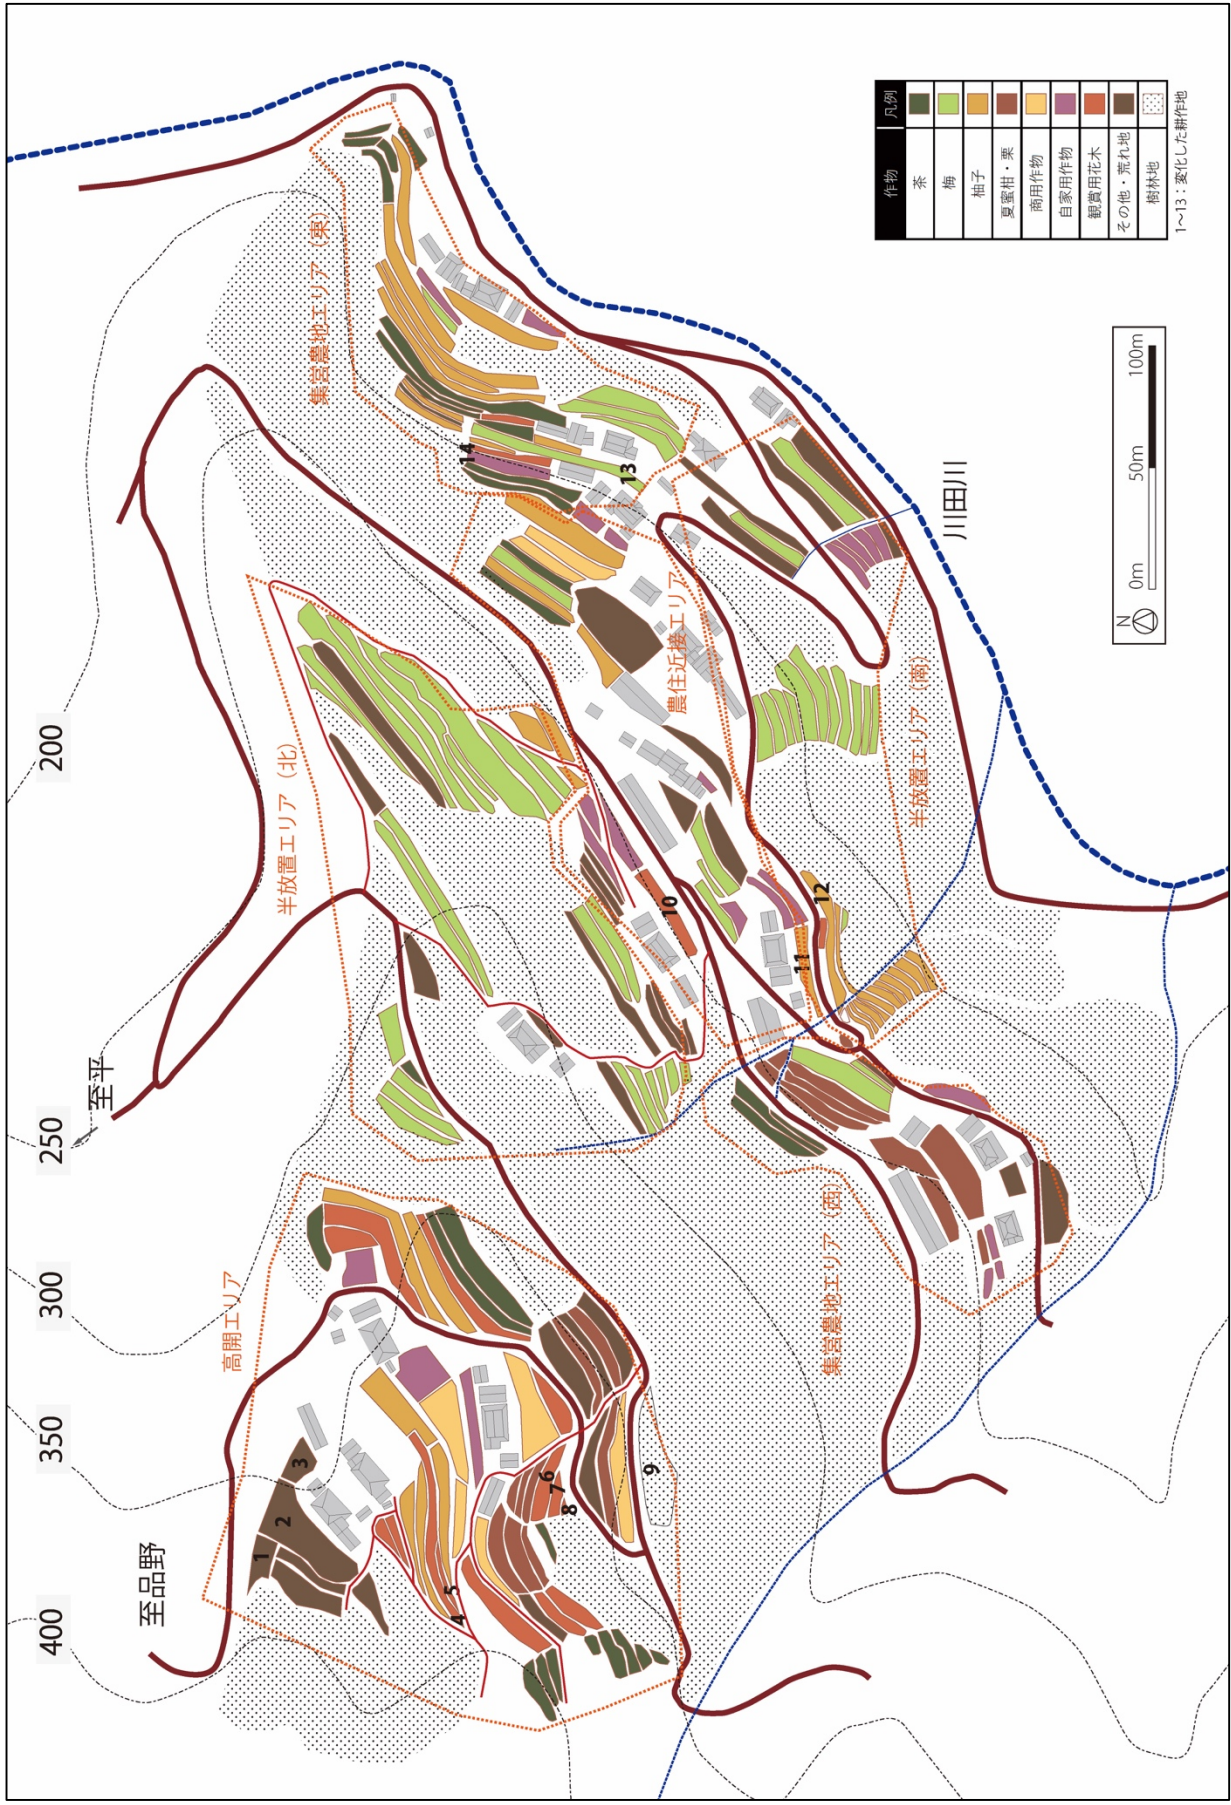
図-6 大神集落の耕作状況

耕作地は合計で217枚あり、その内梅が48枚で最も多く、次いで茶と柚子が34枚で多い。多くの観光客が訪れる高開エリアは観賞用花木の割合が高い。また、住居の近隣の耕作地は自家用作物の割合が高い。さらに、比較的住居から離れているか、地主が他集落に住んでいるなどの耕作地は、柚子など商用の単一の農作物が比較的大規模に耕作されている。

2016年には合計197枚の耕作地の内、14枚の耕作地が変化した。増加した耕作地は観賞用花木が7枚で最も多く、次いで荒地・その他が3枚で多い。一方で減少した耕作地は茶が4枚で最も多く、次いで自家用作物が3枚で多い。耕作を維持するために必要な手入れの頻度が高い耕作物である。変化した耕作地は、家屋に近い。柚子など商用の
