# 川内川虎居地区の激特事業における 建設発生材を活用した川づくりの評価

鹿児島県薩摩郡さつま町虎居地区では、2006年7月川内川の氾濫により甚大な洪水被害が発生した。川内川の災害復旧事業は激甚災害対策特別緊急事業（以下、激特事業）として採択され、当該地では短期間かつ緊迫した状況下において、治水・利水・環境に配慮した住民主体による災害復旧の取り組みが精力的に行われ、2011年度に竣工した。その際、同事業の他工区で生じた大量の建設発生材を活用した石積み護岸の採用により、治水の安全性向上は基より、地域の歴史・文化を継承し、地域固有の景観デザインを創出している。本稿では、近年、九州地区で頻繁に発生している河川災害復旧時の建設発生材料の利用状況を調査するとともに、被災から約12年が経過した虎居地区の状況とを比較し、建設発生材利用の観点から評価した。

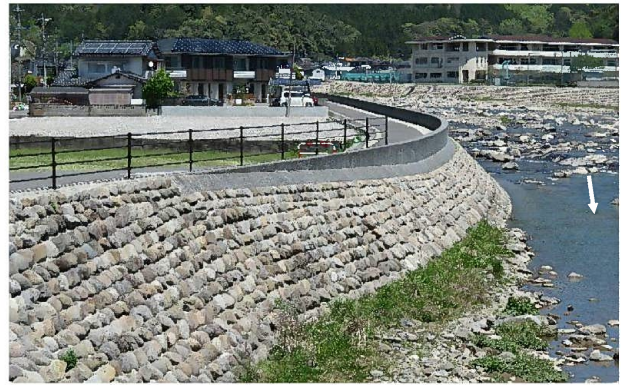
石張り護岸は、底盤コンクリートが先行打設されることより、粒径を揃えることが条件となるため、建設発生材の活用に関しては、石積み構造の方が制約が生じない。

写真-3 花月川の石張り護岸（粒径φ400内外）

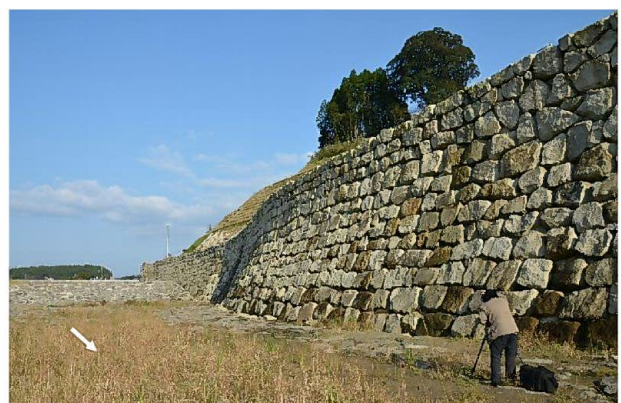
写真-5 推込分水路の直高9mの石積み護岸

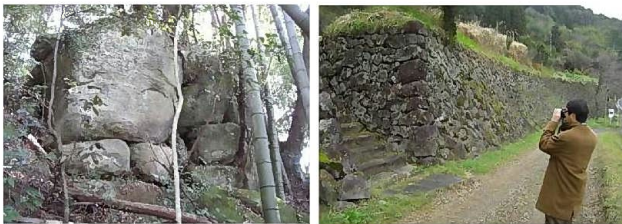
虎居地区における石積み護岸の必要性について意識の統一が必要であり、写真-6に示す虎居城跡の既存石積みや、写真-7に示すさつま町永野地区に残る西郷隆盛の子、菊次郎が鉱業館長を勤めた薩摩興業株式会社跡の石積み

写真-6 虎居城跡の石積み 写真-7 薩摩興業跡の石積み

を基調とした「布目積み崩し」を採用した。

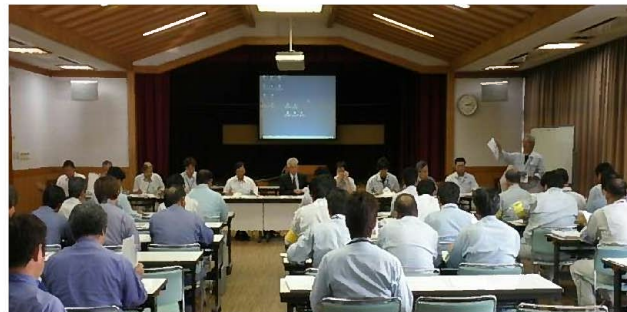
景観設計した図面だけでは現場にその設計思想が伝わらないことより、景観模型やイメージパース図、施工要領図等による写真-8の工事監理連絡会を開催し、発注者、設計者、施工者間の意見交換・情報共有を図った。

写真-8 工事監理連絡会の様子

また、事業の性格上、多工区に分かれた同時施工となるため、施工品質の差異を無くすためにも有効であった。

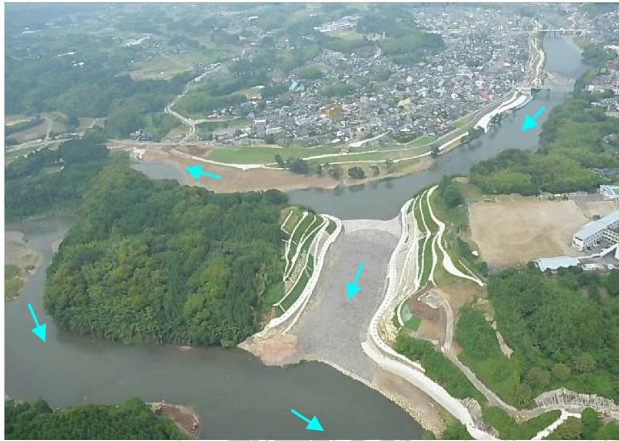
き、2回の洪水分流が確認され、当該事業の治水効果が検証されている。現在までの約7年間に於いて、年平均で4～5回程度の洪水分流が確認され、石積みによる河道拡幅と推込分水路による治水効果が検証されている。写真-9に推込分水路より整備区間全景、写真-10に洪水分流時の状況（2011.6.11：初分流時）を示す。

写真-9 推込分水路より整備区間全景（2011.5空撮）

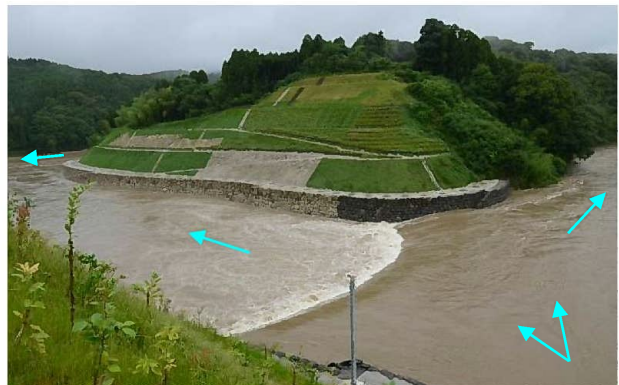
当該地区では、築堤及び河道掘削、推込分水路等を施工し、2011年5月末に概成した。推込分水路については、完成後間もない6月11日の出水にて初の洪水分流を行い、当該計画区間の中流部に位置する宮之城水位観測所にて約50cmの水位低減効果が発現された。同年7月には引続

写真-10 洪水分流時の状況（2011.6.11：初分流時）

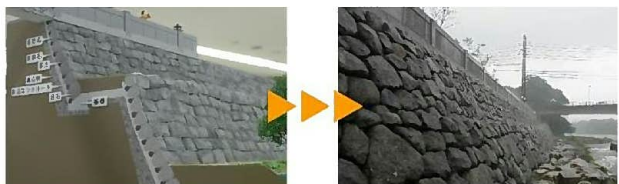
景観デザインの実践として、景観水理模型や部分模型、イメージパース図、施工要領図、工事監理連絡会、プレ施工、現場施工、施工指導の一連の流れで、多自然川づくりとして、設計思想がどれだけ現場へ反映されたかを、部分模型と対比させながら写真-11と写真-12へ示す。

写真-11 石積み護岸工の比較（左：模型，右：現場）

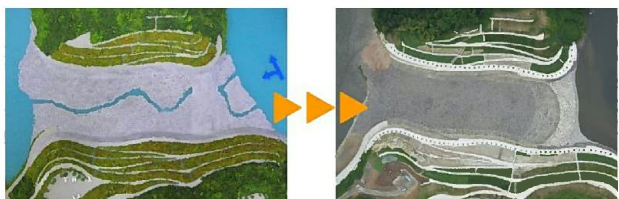
写真-12 推込分水路の比較（左：模型，右：現場）

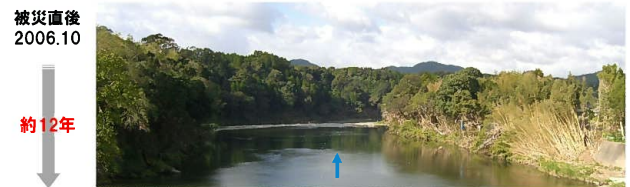
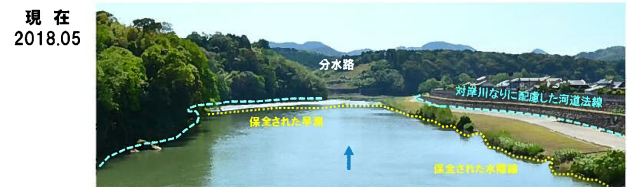
写真-13 宮之城橋（37/400付近）下流右岸の変遷

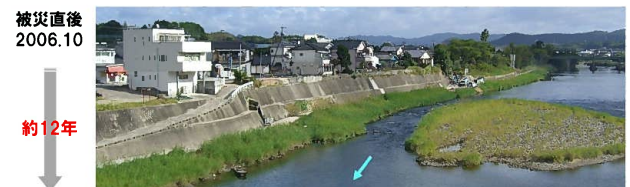
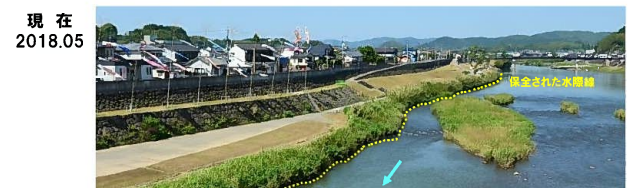
写真-14 宮之城橋（37/400付近）上流右岸の変遷

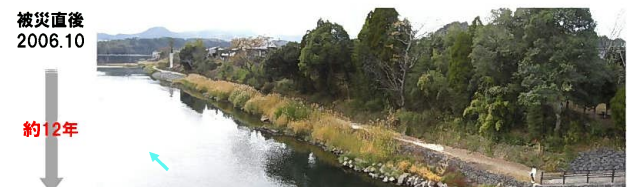
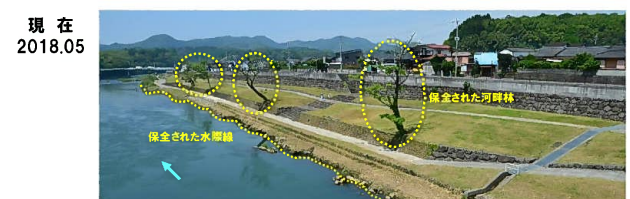
写真-15 宮都大橋（37/900付近）下流右岸の変遷

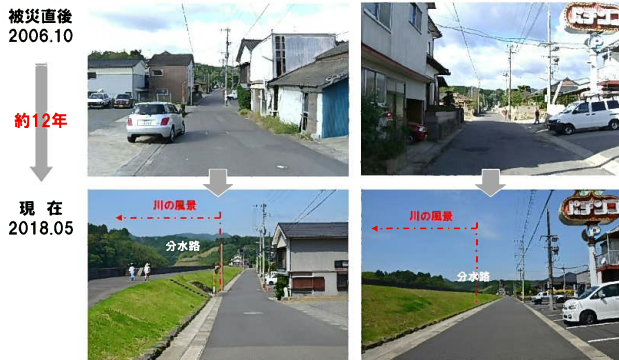
また、虎居地区では河積拡大に伴い、川沿いに面した被災された宅地を撤去し、石積みによる特殊堤護岸を採用したことで、歩道兼用河川管理用通路から川の風景が直視できるようになり、かわとまちを一体化する新たな風景が創造された。以下に、その代表断面を示す。

写真-16 37/400付近(左)と37/300付近(右)の変遷

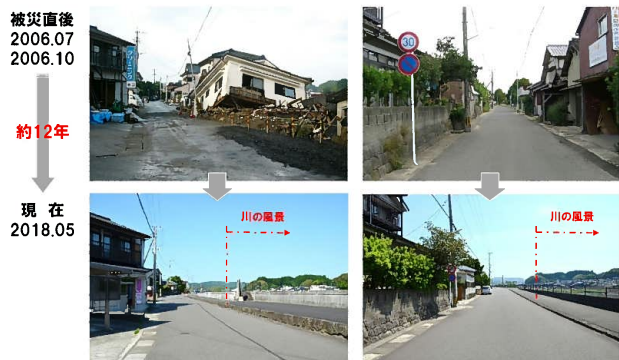
写真-17 37/500付近(左)と37/600付近(右)の変遷

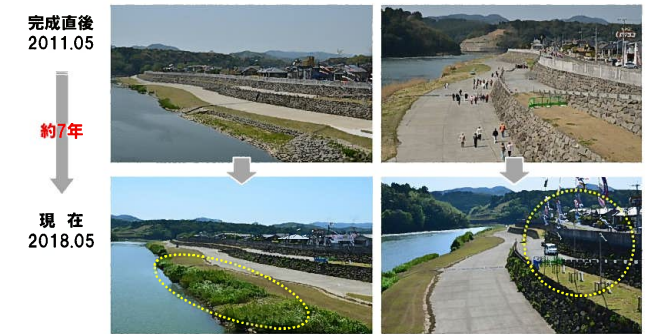
写真-20 水際の自然再生や石積みのエイジング効果

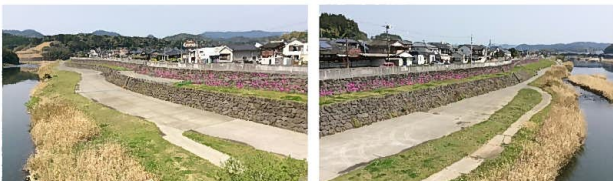
2014年5月、虎居地区被災者協議会も解散され、被災された地域住民の方々も今回の事業を理解して頂くとともに、新たな地元の川として感謝の意を込めて受け入れて頂いた。写真-23に虎居地区の自治会の方々に、2013年より植栽された「芝桜護岸」の今年の開花状況を示す。

写真-23 宮之城橋の上下流約1kmに及ぶ芝桜護岸 (2018.3)
