20年経過した雷電廿六木橋のデザイン 事後評価と地域への影響評価

関 文夫

1998年に竣工した雷電廿六木橋は、土木デザインの初期段階にデビューした橋で、グッドデザイン賞、土木学会デザイン賞最優秀賞、他複数受賞した橋である。当時、PCラーメン橋という最も標準的な設計が行われていた橋梁に対して、地域の景観資源の創出や、橋梁を含むダム下流の視点場や空間のデザイン、コンクリートの造形や緩やかなエイジングの進行という取組み、環境に配慮した照明、埋戻しや植生の再生などを試みたものである。20年経過した現在、これらのデザインは、当初の狙い通りに進展したのか、あるいは後退したのかを含め事後評価を行い、合わせて周辺地域や環境への影響も合わせて評価し、ここに報告する。

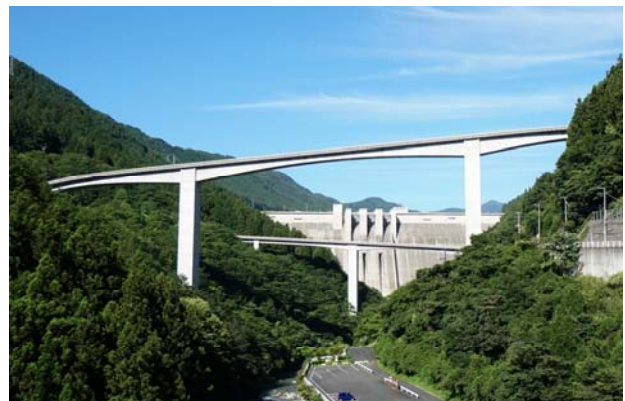
写真-1 雷電廿六木大橋と滝沢ダム(2018年8月)

雷電廿六木橋(写真-1)は、橋長270mの廿六木大橋と橋長345mの大滝大橋、その間に145mの土工区間で構成される²⁾。ダム下流域で、空中を走行できるループ状の橋となった(図-1)。

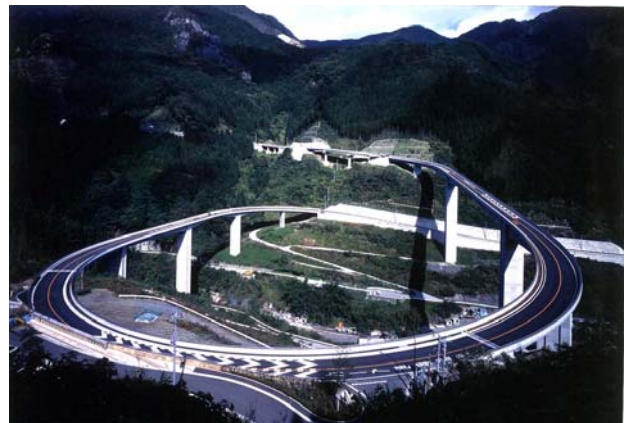
写真-3 ループ形状をした雷電甘六木橋(1998年)

ループ形状の橋梁は、橋を遠景、中景、近景で眺めることができるため、利用者へ愛着が湧くように各視点場での見え方に配慮した。遠景では、山岳景観でのループ形状を感じさせ、中景では、ダイナミックな主桁の見え方が変化する橋梁景観、そして近景では、橋脚の美しさを感じさせるデザインとした。

周辺の主要視点場は、写真-3、写真-11のようなループ形状を撮影できる視点場、写真-4のような橋脚意匠と奥行き感を撮影できる視点場など、主要な視点場があったが、20年経過したことで、周辺の植生が生長し、竣工当初のような写真を撮影できる場所はない。写真-3、写真-11の現在の視点場を写真-19に示す。写真-20の主要視点場でも、植生の生長が著しく橋が見えない状況となっている。

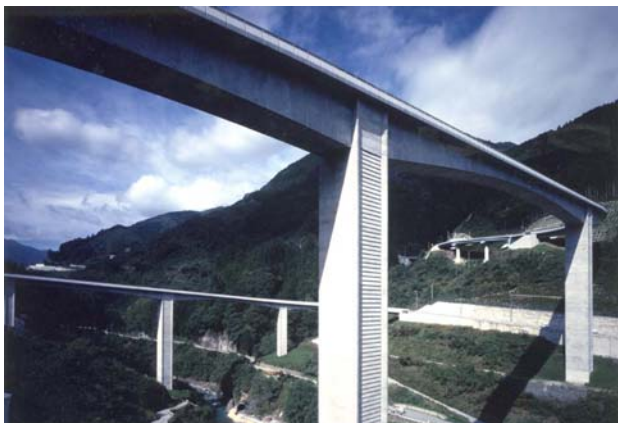
写真-4 コンクリート造形に配慮した雷電廿六木橋 (1998年)

コンクリート構造物の造形発想として、塊、板、棒といった造形原理に従い、陰影に着目し洗練した造形発想を行った。コンクリートの材料特性(流動性、充填性、

あばた、脱型時の欠けなどの施工性など)に配慮した造形を検討した。コンクリートの汚れに配慮して、適切な加齢に伴うエイジングを進行させた造形の洗練を目指す。

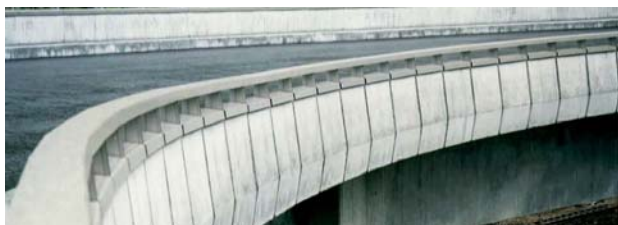
写真-5 主桁と壁高欄とアルミ製の笠木 (1998年)

主桁壁高欄は、橋全体のラインとして強調するために、外側を「く」の字形とし、ハイライトとして形状の軽快な印象と緩やかなエイジングによる汚れに配慮した(写真-5)。自動車の中からの走行景観を保持するために、壁高欄を必要高さに押さえ、トップレールにアルミ製の高欄を配置した。このアルミ製の高欄は、壁高欄の笠木としての役割と夜間照明の照明器具の役割を担っている。特に笠木は、コンクリートの壁高欄の溝に、笠木の水が誘導されるように水仕舞い(外部にツメ)を設置し、コンクリートのエイジングを緩やかに進行させた(写真-6)。

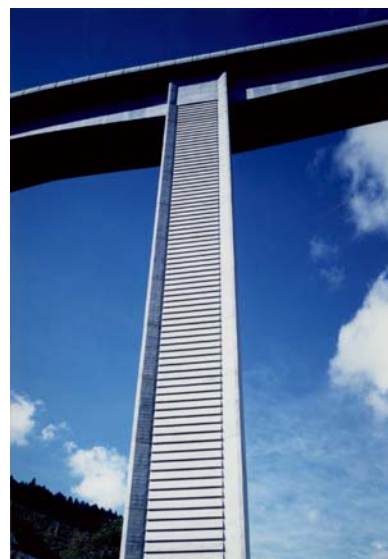
写真-7 橋脚デザイン(1998年)

将来的には、見かけの橋脚が黒ずみ細い2枚の板で支えられているような繊細な形状とし、その途中過程では、時間の経過と共にコンクリートのエイジングが緩やかに進行する橋脚とした(写真-7)。

造形のポイントは、2枚の壁とその間の下見板風の造形とした。下見板風の造形は、断面が三角形となるため、自重を低減しながら、豊かな陰影を構築できるものである。さらに、その下見板風の造形は、時間の経過と共に黒ずみ、徐々に橋脚の面の存在がなくなるように配慮した。

橋脚のエイジングは、当初30年程度を目標に、下見板風の意匠が黒ずむ予想をしていたが、張出し床板により水仕舞い効果が高いこと、空気が澄んでいることから、黒ずむ傾向がなく、竣工当初(写真-7)の状況が担保され

ている。意匠の施されている面は、東西向きの面となるため、菌の付着も少ないことが要因と考えられる⁶⁾。

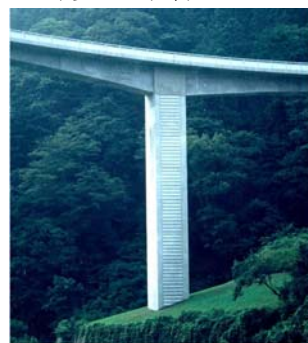
写真-8 橋脚基部の埋め戻し (1998年)

橋脚基部は、基本的に埋め戻して、元に地形を再現し、自然な地形の流れを創出した。当時、掘削した橋脚基部周辺は、ほとんどがブロック積み擁壁となっていたものを、なるべく斜面地の土工としておさめた。覆土後は、緑化し浸食防止に努めた(写真-8)。

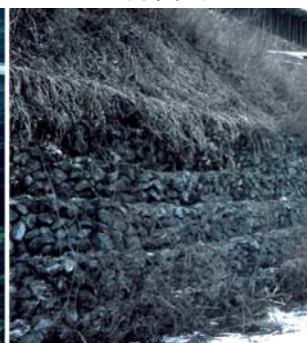
写真-9 仮設用道路のふとん籠 (1998年)

工事用道路の擁壁は、コンクリート擁壁は、極力高さを控え、短期の仮設用道路の場合は、ふとん籠を用いて周辺環境への影響の少ないものとした(写真-9)。

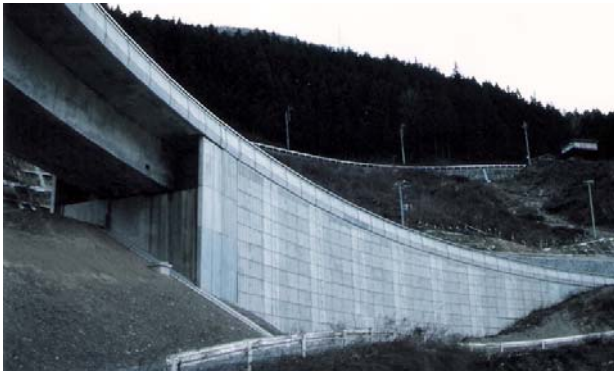
写真-10 補強土壁と緩やかな地形の埋戻し(1998年)

土工部の盛土は、テールアルメによる補強土壁により構築された。その際、橋台部分の壁と補強土壁の壁の意匠を合わせ全体を1つの壁のように創出した。また、補強土壁は、地形と馴染ませるために、緩やかな流れのある地形で埋め戻している(写真-10)。

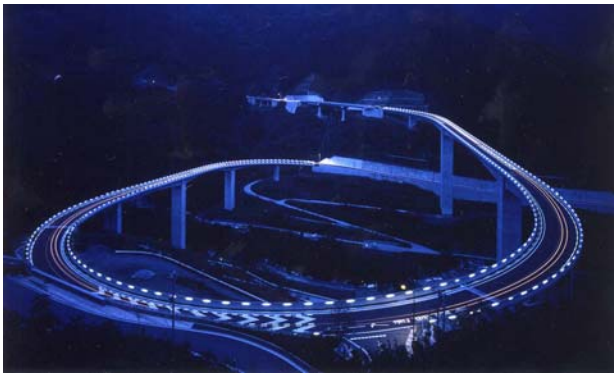
写真-11 補強土壁と緩やかな地形の埋戻し(1998年)

周辺の生態系への配慮から、支柱式の高照度照明を配置せず、曲線橋の安全性に配慮するため視線誘導効果を図った照明計画とした(写真-11)。

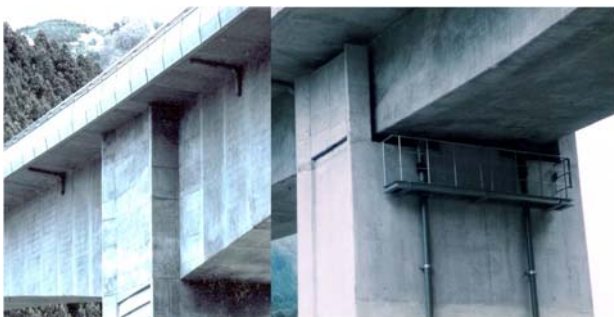
写真-12 排水管の横引き管
(1998年)

排水管は、張出床板下を角鋼管を用いて横引きし、桁内に集約して橋脚で排水した(写真-12)。検査路は、従来のブラケットタイプの検査路を、片持ち式に変更し、すっきりと目立たない検査路を構築した(写真-13)。

排水管に関しては、縦断勾配があることから桁内配管として、歩道面に排水枡を設置し、横引き管で誘導した。しかし、実際に流れるくる水は、泥水がほとんどで、排水枡には泥が集積された。その結果、時間が経過すると植物が発芽することとなる(写真-23)。角鋼管の横引き管は、土砂が堆積される可能性があるため、水理学的は、円形断面が有効である。

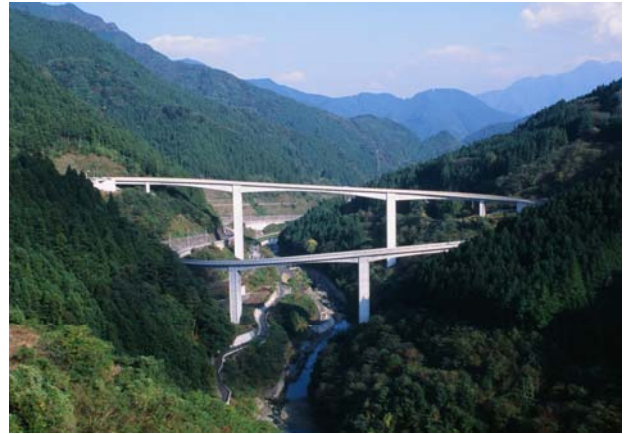
写真-14 滝沢ダム天端から雷電廿六木橋を眺める

して、夏休み、紅葉シーズンに多数の見学者、観光客に利用されている。ダム開設後に、新たな視点場の設置や、ダム天端の視点場など、数多くの視点が整備された効果から、橋の見学者が増加した。一般にダム天端からは、湖面側を眺める人が多いが、ここでは下流の橋を眺める人の方が多い。地域の新しい景観資源として利用されている(写真-14)。

ダム整備時の視点場は、ダム天端とダム下流に配置されている。ダム天端からは、空中に浮かぶこの道路を疾走するバイク、自動車が多く、ダム天端から眺めている人も多い。ダム施設では、一般にダム湖が景観資源になるが、ここでは、下流を眺めている人が多い(写真-14)。

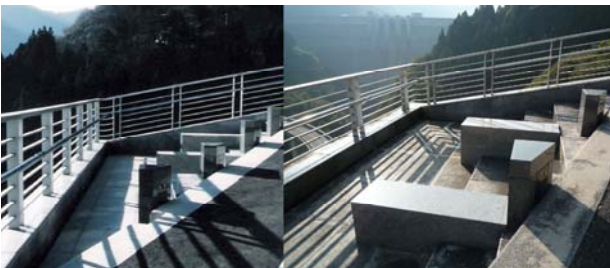
写真-17 左岸展望台の状況(左: 1998年, 右: 2018年)

左岸展望台は、ダムとループ橋全体が眺められる視点場で、橋台から張出した構造である。20年経過で人工素材にはエイジングが認められるが、著しい損傷はなく、雑草が繁茂していた(写真-17)。

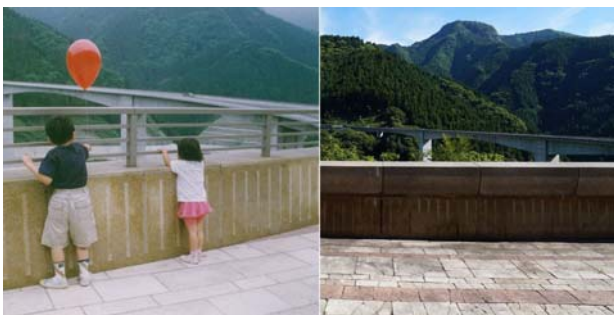
写真-18 右岸展望施設の状況(左: 1998年, 右: 2018年)

右岸側は、駐車場とトイレなどの施設とも併用した展望施設であるが、現在の状況では、歩道の舗装材の損傷が激しい(写真-18)。これは、冬季に地盤の温度が下がること、凍結することでクラックが発生している。

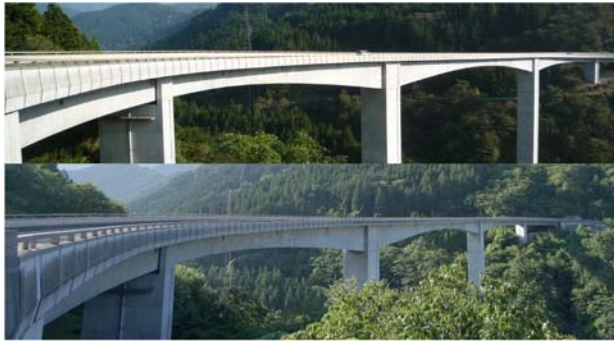
写真-21 主桁壁高欄のエイジング(上:2009年, 下:2018年)

写真-21は、2009年と2018年の壁高欄の状況を示す。壁面は、南西から西を向いている面であるが、写真手前の南西向きの面のエイジングが進行しているが解る⁴⁾。写真-22は、壁高欄内側の面のエイジングであるが、右側は、ダンプ等のタイヤからの泥跳ねにより、茶色に変色している状況が解る。左側には、1m幅の歩道があるため泥跳ねの影響が少なく、笠木の水仕舞い効果が高く、コンクリートの色が確認できる。いずれも、アルミ製の笠木の効果が高く、局所的な汚れがないことが確認された⁵⁾。

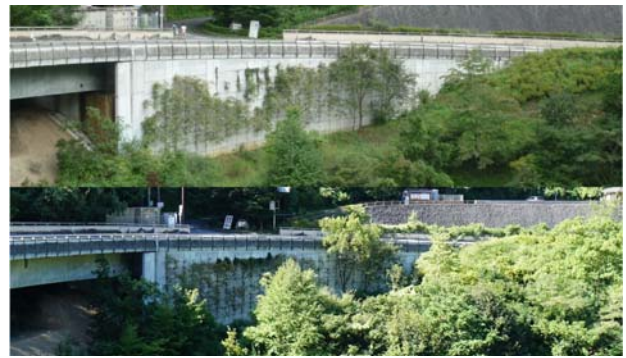
写真-24 補強土壁のエイジング(上:2011年, 下:2018年)

補強土壁に関しては、植生環境の豊かな場所では、壁面の隙間から発芽する可能性が高い(写真-24)。
