水害リスク地域における 市街地の展開過程とその要因

阿部 遼磨¹・福井 恒明²

局地的大雨や集中豪雨の増加する日本において、人口の増加に伴い水害の危険性が高い地域における都市化が進む中、都市計画による規制、条例等による抑制・誘導が水害リスクの高い地域において十分に機能していないと考える。本研究では、長野市北部地域を対象に市街地の変遷から、市街地がどのような経緯で展開してきたのか明らかにした。その結果、戦後の人口増加と、経済成長期における幹線道路の整備に伴う沿線の商業施設の立地により、市街地が水害リスクの高い地域へ展開していったことが明らかとなった。

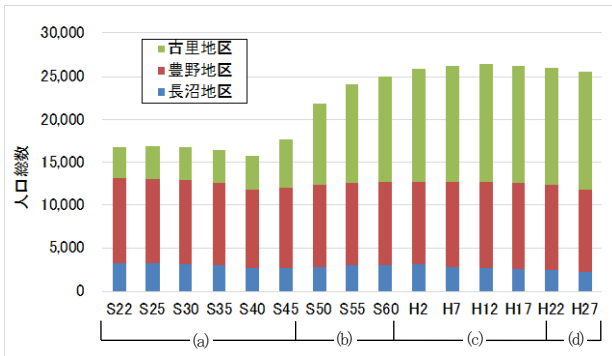
図5 対象地区における人口の推移

対象地の都市計画と過去の被害について整理したものを表-2に示す。また、対象地域(豊野地区・長沼地区・古里地区)における人口と世帯数の変遷をそれぞれ図-5、図-6に示す。

対象地域における1971年の市街地の状況を図-9に示す。1947年の時点において市街地であった地域の周囲に市街地が拡大しており、元々農地であった地域においても、住宅や団地の立地による市街地の拡大が見られる。1966年には、国道18号 (通称アップルライン) が開通し、沿道に食堂やガソリンスタンドなどのサービス業や諸会社が立地した¹⁴⁾。図-5より、1947年と区域区分が導入される前年の1970年における対象地域の人口はそれぞれ、16,762人、17,663人である。地区ごとの内訳を見ると、1947年に対する1970年時点での人口増減は豊野地区で6.5%減、長沼地区で16.4%減、古里地区では57.5%増と古里地区でのみ増加の傾向が見られる。これに対して、図-6に示す1947年に対する1970年における世帯数の増減を見ると、豊野地区で13.3%増、長沼地区で6.9%増、古里地区では178.8%増と対象地域全体で増加の傾向が見られた。また、国道18号の開通により、長沼地区における交通量は増大し、沿道では通行者からリンゴの購入依頼やもぎ取りの要望を受けることが頻繁になり、園地の一部に売店を建て、観光客やトラック運転手を相手に観光農園や農家直売所を開く農家が出現し始めた¹⁴⁾。この年代において、外部からの人口の流入や幹線道路沿道における市街化が発生したと考えられる。

図-5より対象地域の人口増減は、2000年頃をピークに減少に転じている。図-13に2017年における市街地の状況を示す。2010年代において市街地の展開はほとんど見られず、人口の変化もあまり見られない。

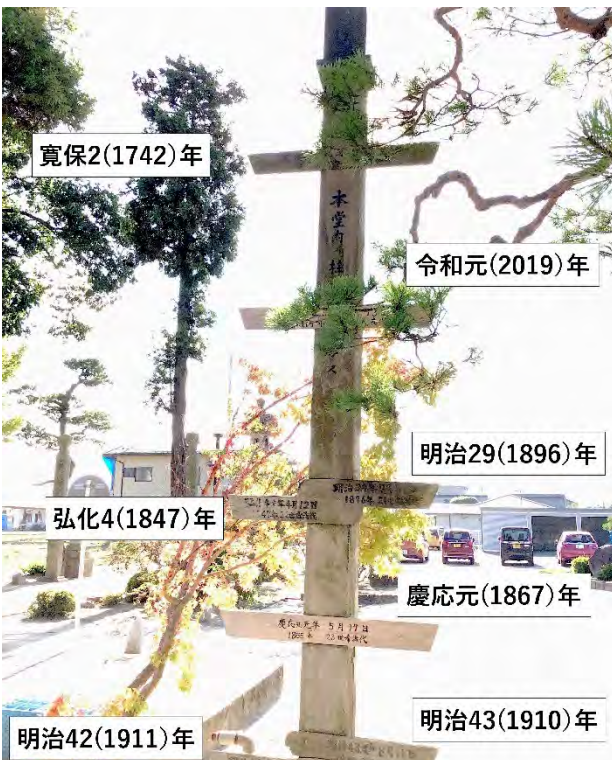
図7 妙笑寺境内に建てられた洪水水位標 (筆者撮影)

対象地域の水害について、長沼地区の妙笑寺の境内にはこの地域で発生した大規模な洪水を記録した洪水水位標が建てられている(図-7)。水位標には1742年に発生した千曲川最大の洪水と言われる戊の洪水を始めとして、1911年までに6度の洪水が記録されている。その後も表-2に示すように対象地域は幾度も水害を受けているが、1911年から2019年までの間には大きな洪水を受けることはなかった。千曲川の河川改修が進み、堤防を越えるような洪水が減ったことが要因と考えられる。
