都市河川緑地における 歩行者の通行位置の分析

本研究では白川「緑の区間」を対象に、カメラを用いた定点観察調査によって利用実態を把握を行った。さらに対象を舗装路内の歩行に限定し、歩行者の舗装路内での通行位置をヒートマップで表現し、対象地における通行位置の分布を把握した。作成したヒートマップから通行位置にいくつかのパターンが認められたため、通行位置をクラスタ分析で4つに分類した。各クラスタの発生分布にはある程度のまとまりがあり、各クラスタの発生率から対象区間を5区間に細分化し、それぞれの区間での特徴が顕著にみられたメッシュからの環境の見えを示した。

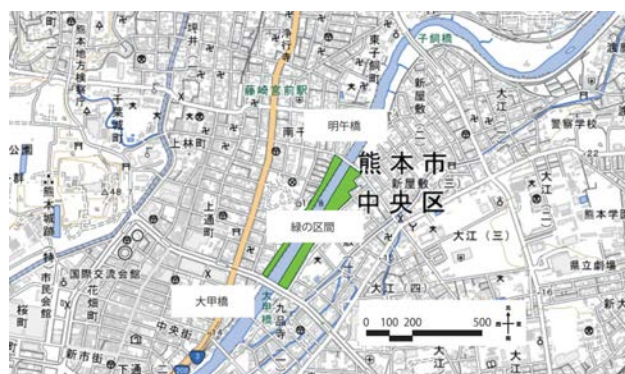
図-1 白川「緑の区間」

本研究では、熊本市を流れる白川に架かる明午橋と大甲橋の間の「緑の区間」約600mのうち、様々な歩行軌跡を有し、歩行に自由度のある大甲橋橋詰から上流向きの左岸約300mを対象とする(図-1)。白川は熊本県高森町阿蘇根子岳に源流を有し、有明海に注ぐ延長74km、流域面積480km²の一級河川である。

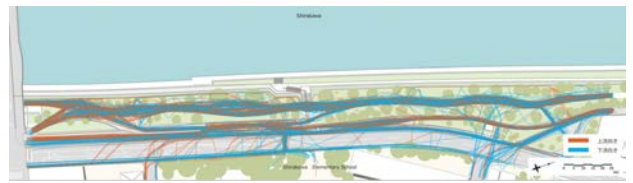
図-3 夏季定点観察調査 全利用者の軌跡 n=481

撮影した映像をもとに、全利用者の通行軌跡を図面上にトレースした(図-3, 4)。(橙：上流向き, 水色：下流向き)。利用者の軌跡は、概観すると夏季, 秋季で大きな傾向の違いは見られない。利用者軌跡の自由度も概観しただけでは違いは見られなかった。また、夏季秋季ともに舗装路内の歩行がほとんどであった。一方で、緑地部の通行は基本的に河川側に集中していることが見て取れる。河川側の緑地内での利用には、景色を眺めたり、柵に寄りかかって休憩する様子や、河川沿いを歩いて通行する様子などが見られた。また、景色を眺めたり、休憩をするという行動には歩行以外に目的があり、舗装路から緑地内に移動し、目的を達成すれば、折り返して舗装路に戻る様子が軌跡から見て取れる。一方で、河川沿いを継続的に通行している利用者は、そのことに目的があり、すぐには舗装路に戻らず緑地内を通行している様子が見られた。

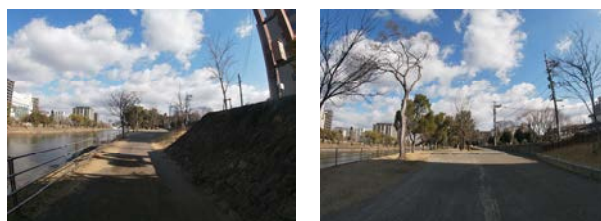
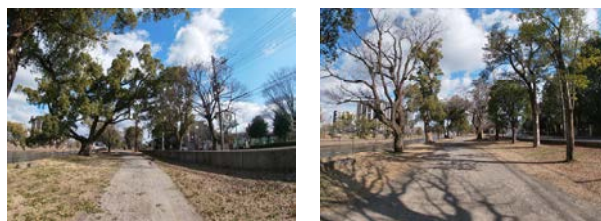
が考えられる。しかし, 5区間で中央一極型に限定するとII, IVは他の区間よりも発生率が高くなっており, 区間ごとの全体的な傾向は示したと考える。これらの特徴が顕著に見られたメッシュ(A, F, T, AF, AX)の実際の環境の見えを示す(写真1-5)。写真は身長179cmの著者の目線で, カメラを使用して撮影した動画のキャプチャを使用した(撮影日:2021年8月31日)。
