歩車共存型デザインを通じた駅前広場における 歩行者優先の実施方策に関する研究

廣澤 里花¹・西村 亮彦²

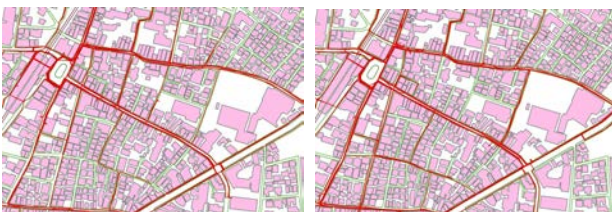
図-11・12 回遊ルートの重ね合わせ (左：平日，右：休日)

回遊ルートについては、商店街を歩く人が多い一方、日中・夕方は路地を歩く人も比較的多く見られた(図-11・12)。なお、属性別の回遊ルートに着目すると、高齢者は自動車との接触リスクが比較的高い本通りを避けて、回遊する傾向が見られた。

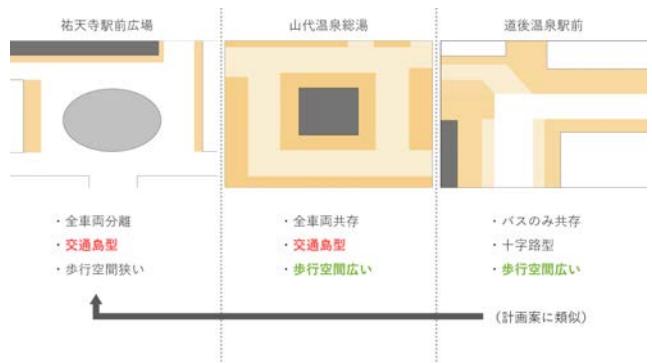
図-13 3か所のレイアウト比較

祐天寺駅前広場の比較対象の一つとして、中央に交通島状の敷地があり、レイアウトが類似している山代温泉総湯を選定した。祐天寺駅前では3方向に対して歩車分離の空間構成となっているのに対し、山代温泉総湯では全面的に歩車共存型の既往研究となっている。

また、もう一つの比較対象として、道後温泉駅前を選定した。現在、祐天寺駅前ではバスのみの歩車共存空間を採用することを視野に入れていることから、広場形状は十字型であるものの、計画案に類似した事例として比較分析を行うこととした(図-13)。

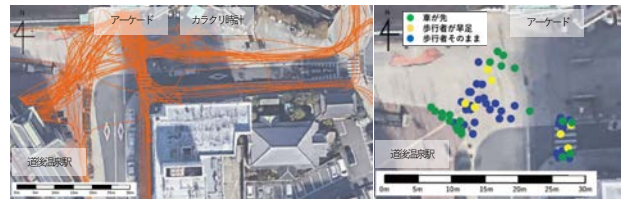
軌跡について、駅とアーケードを結ぶ動線が一直線で、

一般車との交錯もないことから、乱横断は少なかった。挙動については、5~10分毎に路線バスと歩行者が交錯する際、両者によるアイコンタクトがスムーズに行われており、安全性の高さが窺えた(図-32・33)。

図-32・33 左：軌跡トレース(休日15:00~16:00の10分間)
右：挙動プロット(休日15:00~16:00の1時間)

軌跡に着目すると、祐天寺・山代温泉ではいずれも乱横断が頻発している一方、道後温泉では乱横断がほとんど見られず、歩行者・自動車の動線が上手く整序されていることがわかる。また、速度分布においても、道後温泉では進入時に速度が大幅に下がっていることから、進入速度を十分に落とすことで、路線バスと歩行者の安全な交錯を担保していることがわかる。

山代温泉と道後温泉は、いずれも歩行者と自動車が直行方向で交錯する、歩車共存型の空間構成となっている。山代温泉では、一般車両がスピードを出して広場内を走行するため、歩行者優先率が低く、乱横断箇所も不規則であることがわかった。一方、道後温泉においては、広場進入後の右左折により減速率が高いことに加え、乱横断箇所を集約した上で一般車両が歩行者と交錯しないレイアウトを採用することで、乱横断時の歩行者優先率が高いことが明らかになった。
