徳島市川内町の旧海岸堤防の修復経緯と現状

本研究では徳島市川内町にある旧海岸堤防について、建設・修復経緯と現存する部分の現状を明らかにすることを目的とする。明治～大正時代に発生した水害に関する資料や新聞記事を分析した結果、1892年7月の海嘯によって決潰した後に復旧されたこと、その後1918年の台風被害でも損壊し復旧されている可能性があることが明らかとなった。また写真を分析した結果、積み石に複数の種類の石が使用されていること、積み石の上端が揃っている箇所が確認できた。以上のことから、旧海岸堤防は完成時の状態で現在まで残っているのではなく、1892年の海嘯をはじめとした水害後に修復工事がされたものであることが明らかとなった。

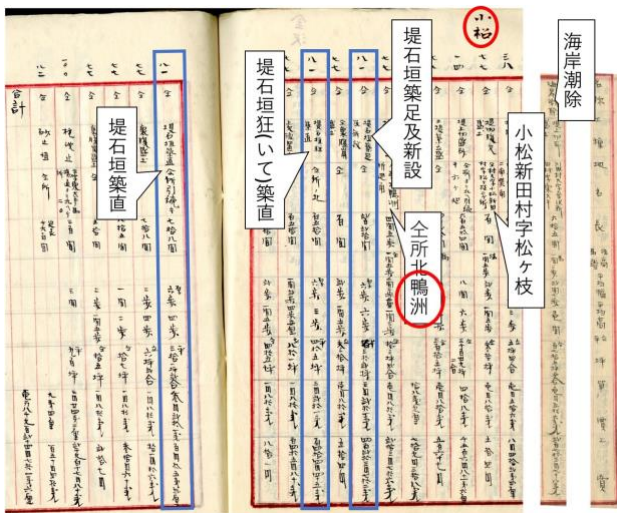
図-1 小松新田における復旧工事箇所¹⁷⁾

1918年の台風被害に関する資料は今のところ見つからない。一方、1892年海嘯については、中瀬家文書を中心に記録が残っている。中瀬家文書の『海嘯害関係安畜纏』に収録されている『廿五年海嘯復旧工事目論見』¹⁴⁾には、海嘯によって損壊を受け復旧が必要となった構造物について、構造物の種類、場所、規模、予算が記されている(図-1)。そのうち海岸潮除の項目では、大字小松新田村の鴨洲で堤の石垣の復旧工事が行われていることが示されている。

復旧工事の総延長については図-1より448間(=約810m)にも及び、現存している擁壁よりもはるかに大きな規模で復旧工事が行われたことになる。したがって、小松新田の石堤は大部分が1892年の海嘯以降に修復されたものであると推察される。

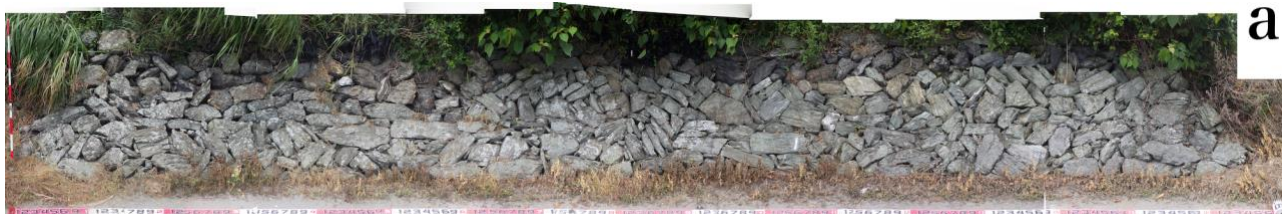
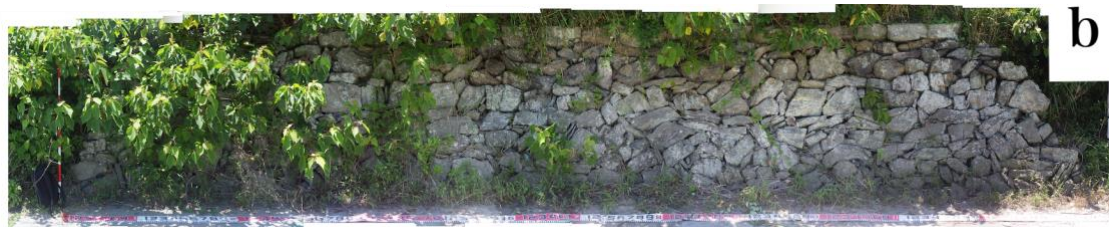
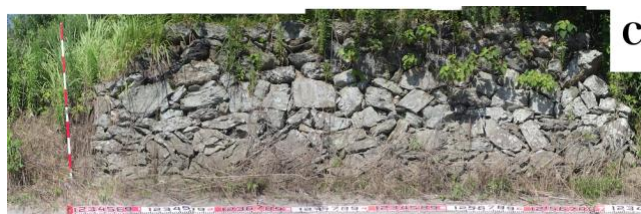
写真-1 擁壁 a~c の全体写真

それぞれの空石積み擁壁の写真を撮影し、積み石の組み方について現状を把握した。擁壁の根本にメジャーを設置し、道路の反対側の端から、1m単位の目盛りが横方向の中央に映るよう、幅1mごとに正面から擁壁を撮影した。撮影地点の高さはいずれも地面から1mである。こうして撮影した写真を歪みや傾きを補正しながら横に繋ぎ合わせた。(写真-1)

以下、表面の雑草が比較的少ないa～cの擁壁における石組みや積み石の特徴を述べる。合成写真から、a及びcの擁壁の上部の積み石として使用されている石は、他の箇所で使用されている積み石とは色が異なっている。また、bの擁壁では高さ1m付近に積み石の上端が揃っている箇所がある。これらの特徴は、小松新田の石堤がすべて同一の時期に同一の職人によって建設されたのではなく、場所によって建設時期や施工した職人が異なり、修復や拡張を重ねて現在に至っている可能性を示唆している。
