宿絵図からみた中山道宿場町の 街区・敷地割の変化 -奈良井宿・須原宿・野尻宿・妻籠宿を 対象として-

中山道の4宿場町(奈良井宿, 須原宿, 野尻宿, 妻籠宿)を対象に, 宿絵図から小路, 用水路, 寺社, 寺社への参道の位置を基に街区を読み取ったうえで, 現在の街区と比較を行った。その結果, 各宿場で街区の統合や, 小路の出現等により街区が分割したものが確認でき, 街区数の変化がみられた。また, 各街区内での敷地数の増減に着目したところ, 敷地数の変化がなかった街区が4宿場で合計11街区であった。敷地数の変化がなかった街区のうちから奈良井宿の街区に関しては宿絵図に記載されている間口と, 現在の間口の比較を行ったところ, 街区间口の合計に約9mの差が確認できた。これらから, 現在までの宿場町の変化や, 宿絵図の史料としての妥当性を確認することができた。

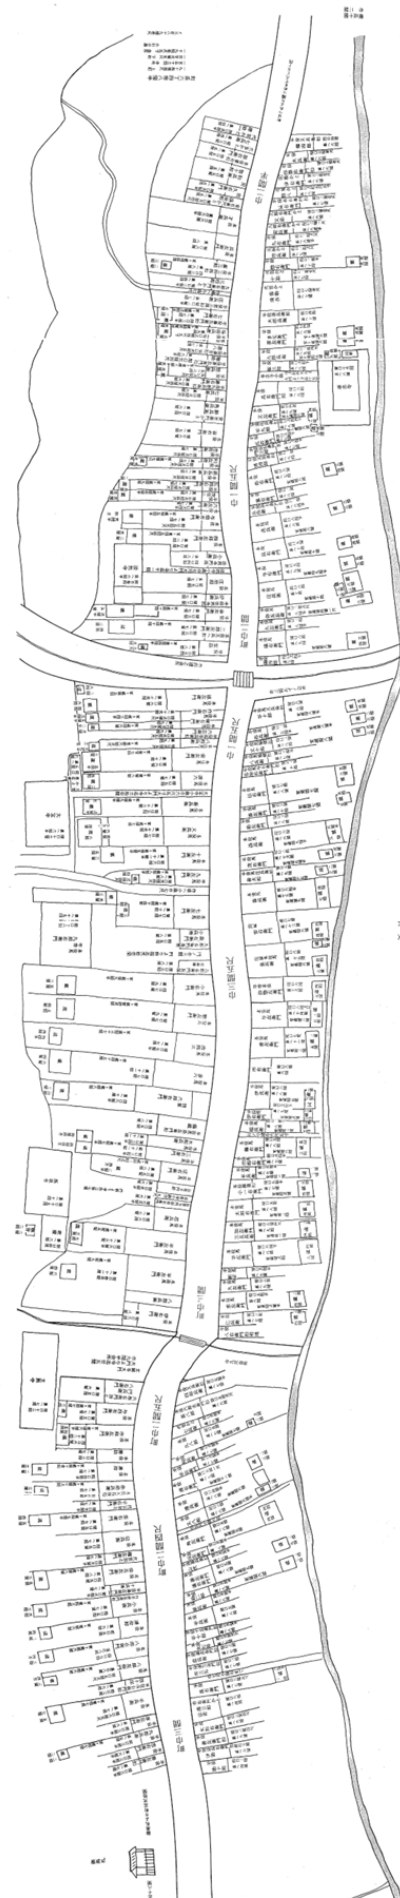
図-1 貞享三年町方明細図（「木曾奈良井：町並調査報告書」より引用）

奈良井宿に関しては、塩尻市所蔵のものが1点、奈良井区所蔵のものが2点、個人所有のものが3点の合計6点の所在が確認できた。その中で、国立国会図書館に所蔵されている「木曾奈良井：町並調査報告⁵⁾」に記載の貞享三年町方明細図(以下、奈良井宿絵図とする)を使用する(図1)。貞享とは江戸時代にたった4年間のみ存在した元号で、貞享三年とは1686年を指す。奈良井宿絵図には、敷地の間口と奥行、小路、街道および小路の道幅、寺社、寺社への参道に関して絵図内に記載があり、その値も読み取ることが可能であった。しかし用水路に関しては、用水路と思われるものは描かれているものの、用水路であるといった明記はされていないため、正確な判別は難しい。

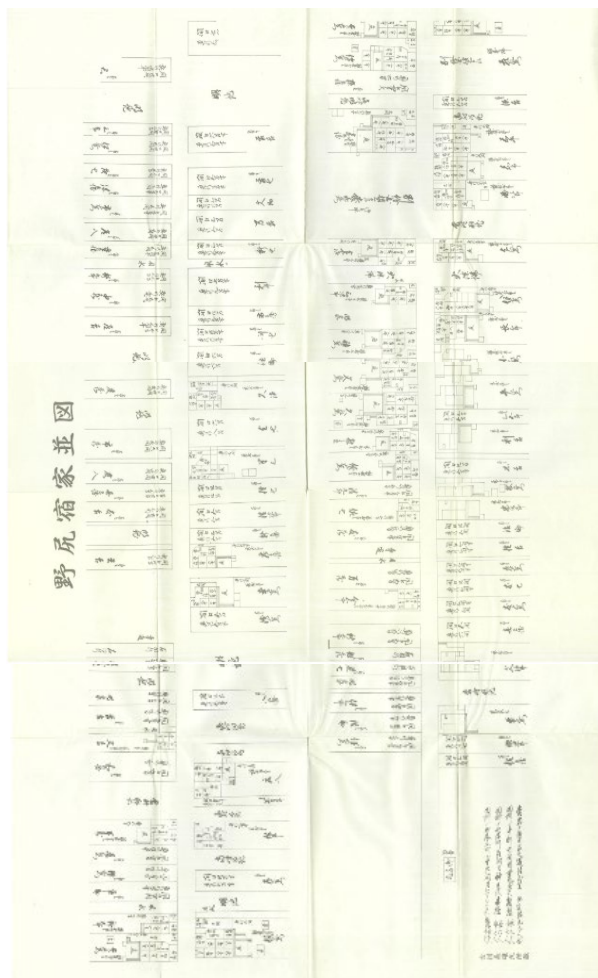
図-3 野尻宿家並図(「大桑村誌」より引用)

野尻宿に関して、大桑村誌⁷⁾に掲載されている、天保年間に作成されたとされる、野尻宿家並図（以下、野尻宿絵図）を使用する（図3）。原本の所在ならびに原本が作成された正確な年代は不明であり、須原宿絵図と同じく1831年から1845年のいずれかの年代で作成されたものと考えられる。敷地の間口と奥行に関しては、記載のある敷地と記載のない敷地が混合しているが、記載のある敷地でも、書かれている文字を読み取ることが難しい箇所があり、すべての敷地の正確な間口と奥行の値を読み取ることが不可能であると考えられる。また、用水路と寺社への参道に関してはその記載があり、場所を読み取ることが可能である一方、街道および小路の道幅と寺社に関しては記載がみられなかった。小路と思われるものも描かれているものの、小路であるといった明記はされていないため、どのような空間であったのかは判別することができない。

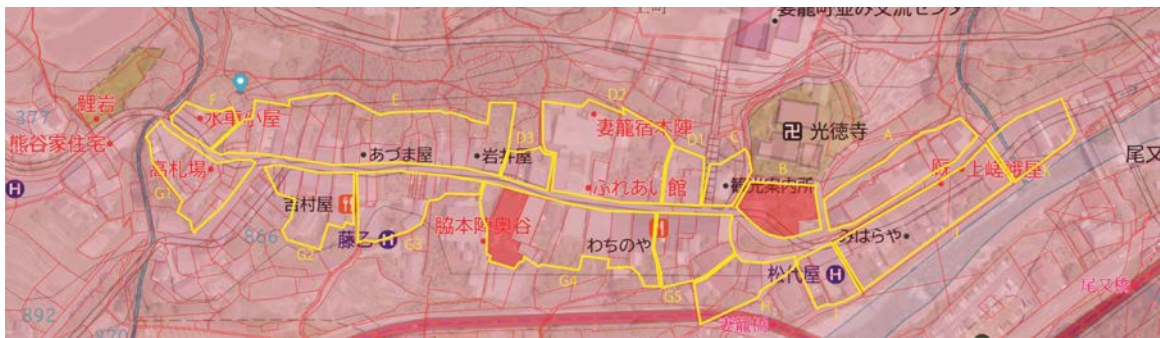
図-12 妻籠宿街区分析 (MAPPLEに筆者が加筆)

妻籠宿では、街道東側宿場中央付近に1か所（宿絵図：D、MAPPLE：D1.D2.D3）、街道東側宿場江戸寄りに1か所（宿絵図：F1.F2、MAPPLE：F）、ならびに街道西側宿場江戸寄りから中央付近にかけてに1か所（宿絵図：G、MAPPLE：G1.G2.G3.G4.G5）の合計3か所に街区の変化がみられた。

妻籠宿では、街区D、街区Gにおいて小路が新設されたことによる街区の分割が認められた。街区Gにおいては、宿絵図内で1つの街区であったものが、MAPPLE内では5つの街区に分割されている。またMAPPLE内のG1とG2の間に新たに道路ができており、その道に面する敷地割も宿場町特有の間口が狭い形状であることから、それぞれが形成された年代を調査する必要がある。また街区Fにおいては敷地の統合が認められた。街区Fは、現在水路が存在する場所であるが、宿絵図には水路のその記載がないため、水路の設置によるものなのかどうかは判断することができない。
