## 神戸布引ダム改修と建設時の工法・材料について\*

### Refurbishment of Kobe Nunobiki Dam - Its original materials and construction methods

Kobe Water's Nunobiki Dam was completed in 1900 as the first gravity dam in Japan. The original materials and construction methods were known a little according to some documents. From August 2001 Kobe Water launched refurbishment of Nunobiki dam based on research of Dam Committees. The plan includes the attachment of concrete fillet in order to increase stability against an earthquake in case of reservoir full. And more this refurbishment work reveals many facts concerning concrete and cast iron pipes in the 19 century. Authors will explore the construction methods of dam and what Tojiro Sano had done against dam failure.

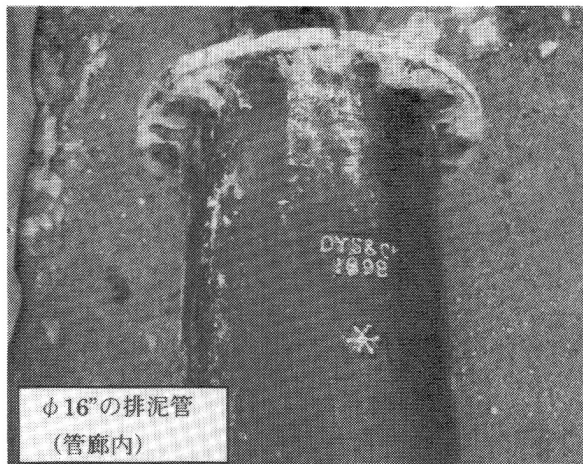
写真-3. 鉄管の鋳出し（D. Y. Stewart 社）

今回、Stewart社を示す「D.Y.S.」、「Kennedy」という鋳出しの他、「神戸石田製」という鋳出しも確認された。

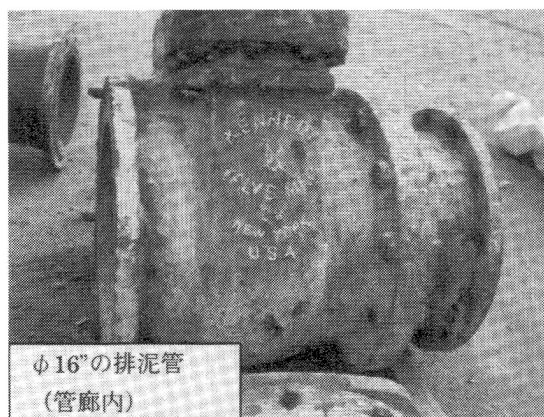
写真-4. バルブの鋳出し（Kennedy 社）

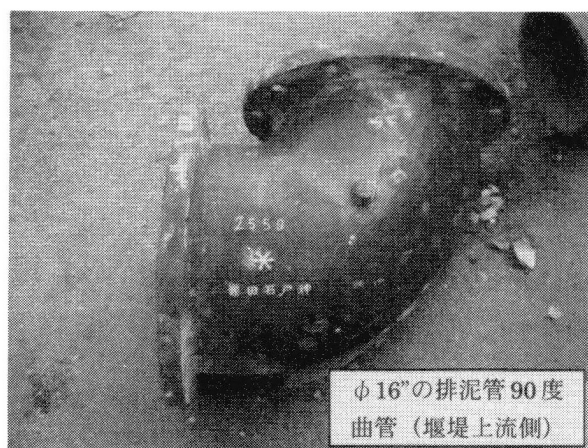
写真-5. 神戸石田の鑄出し

また、神戸市水道局の「六剣水」マーク（1898 年制定）も鑄込まれていることが確認された。

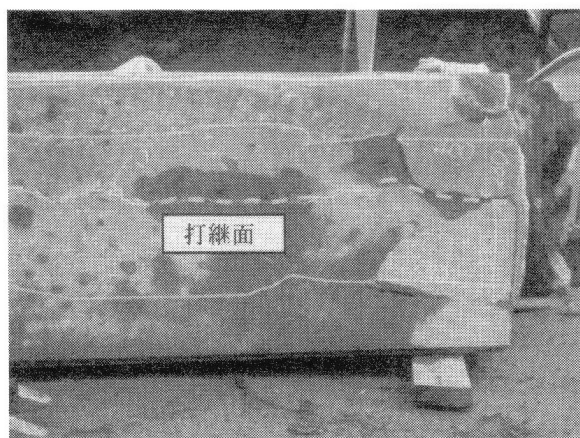
写真-6. 切り出しコンクリートの状況

堰堤下部のコンクリートをチェーンソーで切り出し確認した（写真-6）ところ、本体築造時に型枠代わりに積んだ石積と石積の間のコンクリートは、打設を2回に分けるなどして空隙が生じないようにされていた。（図-3）
