## 明治期における円山川下流部の治水問題と若年期の沖野忠雄\*

Flood Control Problem of the Downstream on the Maruyama River in the Meiji Era and Tadao OKINO on the Young Generation

岩屋 隆夫\*\*

**概要：**本論は、円山川が輩出した沖野忠雄（豊岡藩大磯村生，1854-1949），後の内務省技監の若年期における洪水氾濫の経験の有無に焦点をあて、現地調査と文献、絵図等の調査結果を通して、明治初期の円山川下流部の治水問題について考察したものである。主要な結論は以下の2点である。すなわち、①円山川下流部に近代まで存在した「大磯の大曲がり」は、蛇行部左岸に位置する豊岡藩の治水装置の一つとして残され、且つ下流部の治水策の基本は、左岸堤を強化して、豊岡城下を守ることにあった。②但し、豊岡城下は水害から完全に守られた訳ではなく、過去、幾度も浸水している。城下の被災形態は、多くが床上浸水で、沖野忠雄は12歳の時、1866（慶応2）年の洪水でこれを経験したと考えられる。

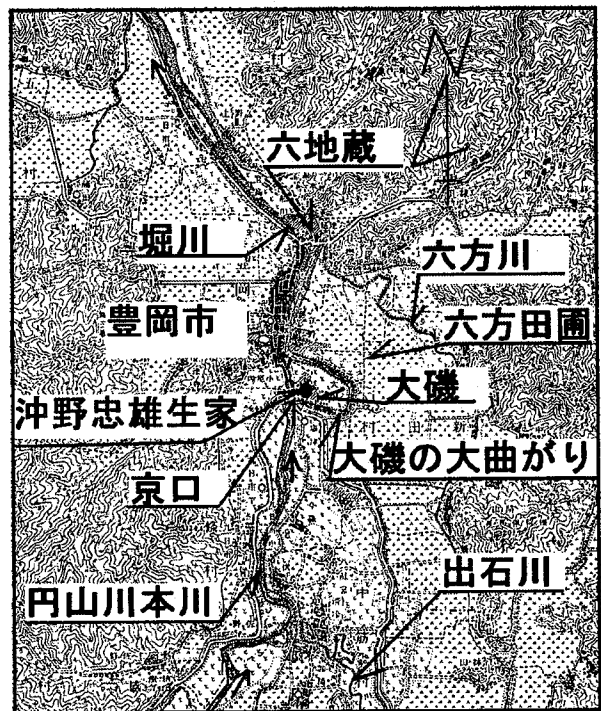
図-1 沖野忠雄生家周辺の位置図（明治31年測図・国土地理院発行1/50,000「豊岡」に加筆。）

沖野忠雄の生家は現住所で言えば、兵庫県豊岡市大磯町8番地で、そこは、図-1に示すように、円山川本川が蛇行する水衝部に当たった。地元で嘗て「大磯の大曲がり」と称された曲流である。こうした場所に生まれた沖野忠雄を評し『豊岡市史下巻』は以下のように述べる。

豊岡低地の地形は、以上のように丘陵部と微高地、そしてこれより標高が低い低地(標高2m前後)に区分され、このうち豊岡低地で最も面積が広いのが図-1に示す六方田圃、すなわち円山川右岸と出石川右岸、六方川左岸に囲まれた標高2mの低平地である。一方、微高地は「大磯の大曲がり」の起点になる京口が一番高く5mを越え、北方の丘陵部に向かって漸次、高度を下けている。従って、沖野忠雄の生家は、微高地の上にあり、しかも微高地のなかで比較的高所に位置していたことになる。

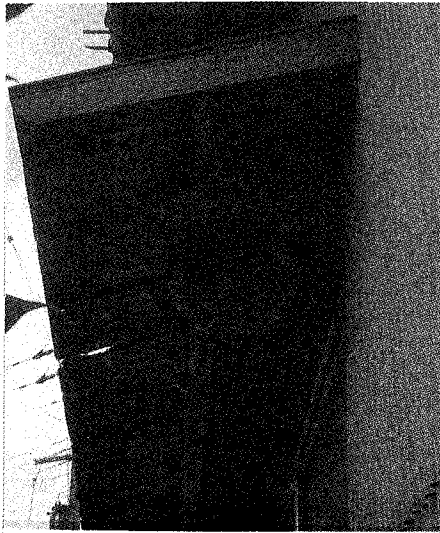
写真-4 左岸堤上集会所の早鐘(2006. 10. 21. 撮影:岩屋)

ところで、沖野忠雄の生家から徒歩2、3分の所に位置する「大磯の大曲がり」の左岸堤を現地踏査すると、左岸堤の上には、かつて、洪水時に使用されたとみられる早鐘を見ることが出来る。左岸堤上に建築された集会所の軒下に吊された早鐘、写真-4である。

翻れば、沖野忠雄の生家は、豊岡城下の南端、「大磯の大曲がり」の起点、水衝部に位置するから、円山川の出水状況を最も早く確認できる場所である。であるから、早鐘は、いざと言う時、周辺の居住者や城下へと、洪水の増水また越水の情報を知らせるために打ち鳴らされたはずである。そうであれば、沖野忠雄は、洪水時に打ち鳴らされる早鐘の音を間違いなく幾度も耳にし、この喧騒な音感は、記憶の中に確実に刻印されたはずである。
