## 100 年前の煉瓦を再利用した旧曾木発電所遺構保存工事\*

Preservation works for the ruins of Old SOGI Power Station by reusing the bricks made 100years ago

丸田洋二\*\* 今吉 薫\*\* 並松 繁\*\*

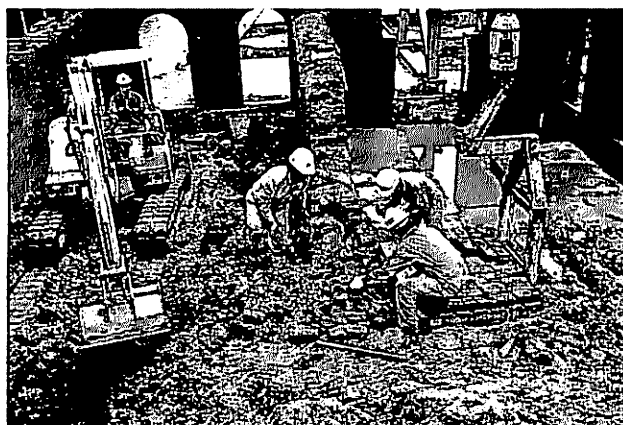
写真-9 埋没煉瓦の回収作業(1 個 1 個拾い上げている)  
(平成 18 年 8 月 1 日撮影)

クリート打設と埋没煉瓦の回収・ケレン(20,000 本)を行ったのみで、実際の工事は翌年へ繰り延べとなった。

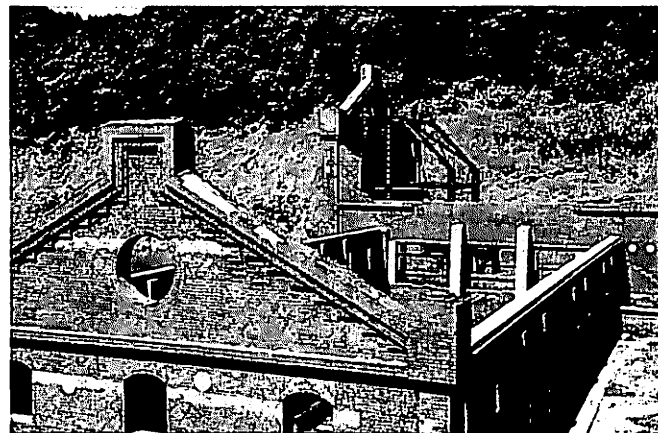
写真—14 竣工写真 上 南面 左中 ヘッドタンクから眺めた背面 左下 発電機室煉瓦パットレス  
右 配電盤室鉄骨パットレス (平成 19 年 8 月 27 日撮影)
