## 東大寺大仏殿院の宝永再建経緯と石垣に関する研究

A Study on the Rebuilding Process of Todaiji Daibutsuden-in in Hoei Period and its Stone Wall.

土橋 正彦 小山 智基

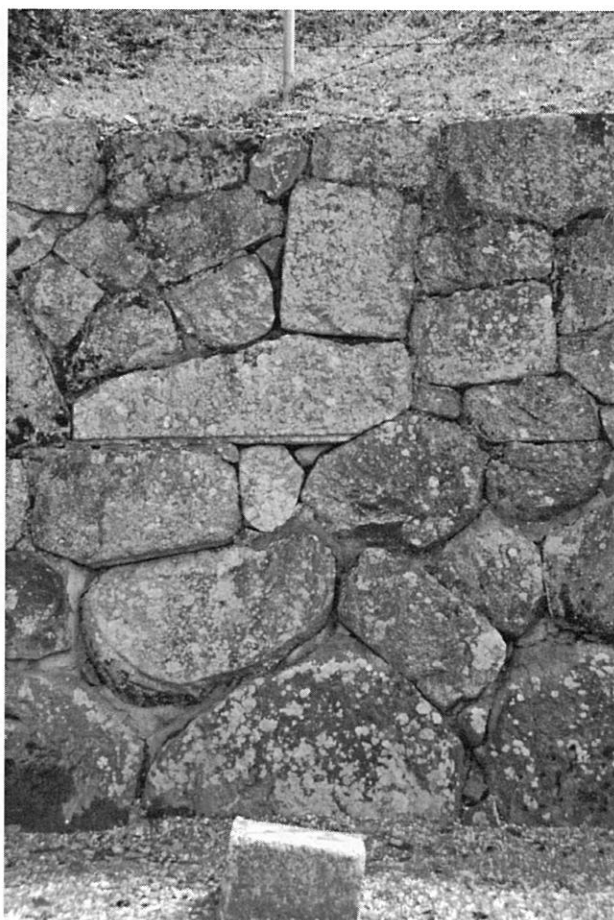
写真－1 西面土塁の石垣に見られる転用材

史料によれば「土手」は、概ね幅 5 間、長さ 71 間の規模で、外周を約 2.4 m の高さの石垣で囲ったものである。西面が 1729 年、北面および東面は 1730 年に構築されている。この石垣のうち、1729 年に構築されたとされる西面部分では、写真－1 に示すように多数の転用材が観察された。転用材の原用途は礎石、基壇部材、階段部材と見られ、ほとんどが花崗岩である。石材の積み方は布積みが主体で、随所に巨石が配されている。また隅部は明確な算木積みである。こうした特徴は近世城郭の最盛期、概ね 1600 年前後の石垣によく見られるものである。

西面石垣の石材は全てが花崗岩であり、したがって全ての石材は創建時あるいは鎌倉再建時の構造物からの転用材と考えられる。当初の用途を具体的に推測できる加工痕を有する物は、表-1 に示す通りであった。

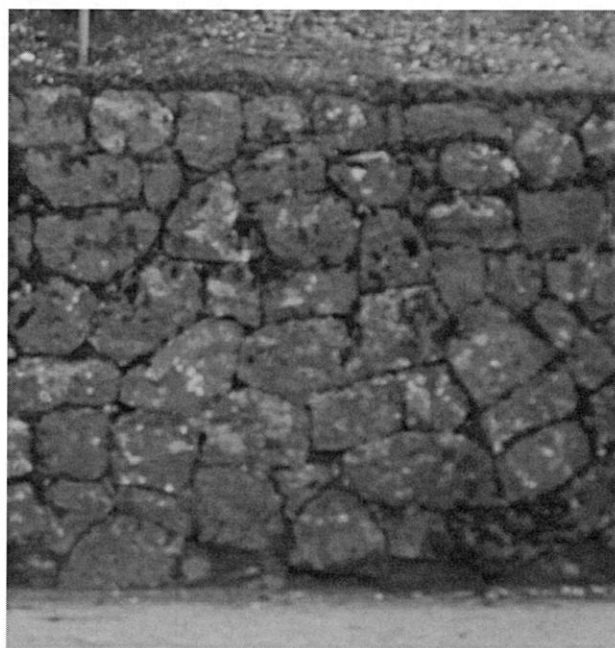
写真－2 北面土塁の石垣

一方北面および東面の石垣は間知積あるいは落とし込みの特徴を示し、石材も安山岩系のカナンボと呼ばれるものがほとんどであり、西面とまったく異なる様相を示している。写真－2 に例を示す。こうした特徴は、文字記録による構築年代と良く符合している。

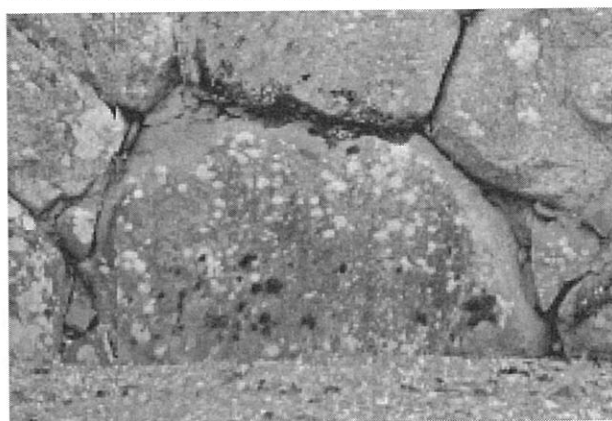
写真-3 礎石の転用材（その1）

観察された礎石には、上面のみ加工して円形の凸型の柱座を削りだしたもの（写真-3、図-6）、上面・側

面を整形した上で前記の加工を施したもの（写真-4）、柱の中心位置を固定する突起を有するもの（写真-5）がある。江戸再建では回廊の形式が3列に柱が並ぶ複廊から柱が2列の単廊に変更され、大仏殿背後の回廊は廃止された。そのため、火災による石材の劣化を考慮しても、相当数の礎石の余剰が生じたはずであり、それらが西面石垣に転用されたと考えられる。

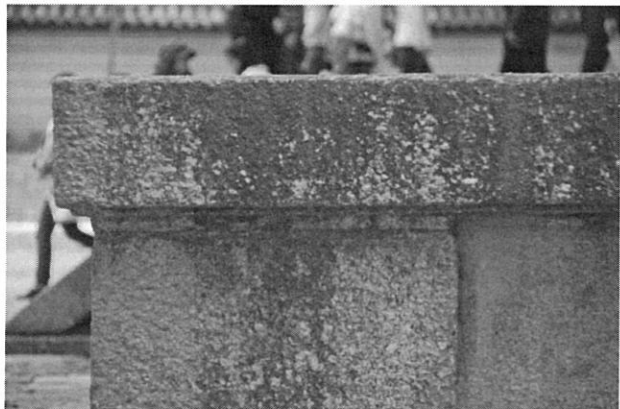
写真-6 南大門の基壇

現在の大仏殿院回廊を観察すると、基壇天端には入角加工が見られず、単純な直方体の石材が用いられている。しかし、創建時から残る転害門および鎌倉再建の南大門の基壇天端石材には入角加工が見られることから、入角加工が観察される直方体の石材は、被災した旧回廊の天端石材の転用と判断できる。

南大門基壇に見られる入角加工のある石材を写真-6に、石垣中の転用状況を写真-7に示す。

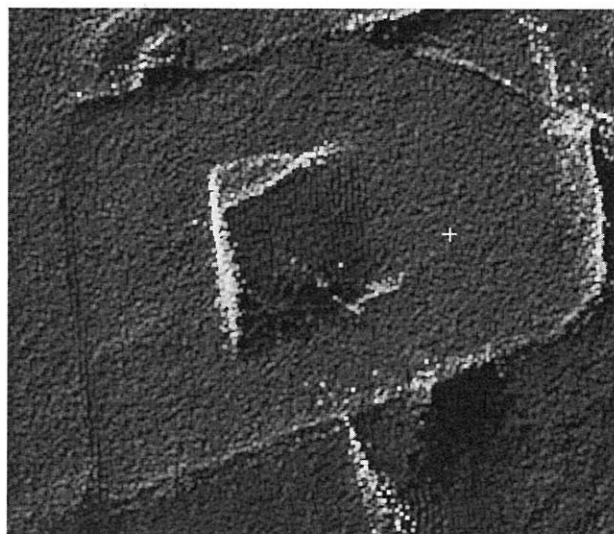
図-7 傾斜面に用いられた柱座を有する石材

傾斜して据え付けられた石材に柱を立てるための彫り込みを穿ったものである。階段部などで利用された物と考えられるが、現在の大仏殿院には類似した石材加工の例は見られない。大仏殿院付近でこのような加工が必要とされる構造物としては、基壇レベルが大きく異なる大仏殿院と講堂を結ぶ階段歩廊と、大仏殿と外周歩廊を結ぶ東西の軒廊での使用などが想定される。
