## ボーストリングトラスの復元事例の紹介\*

大石橋からりんどう橋へ

Introduction of the restoring works for Bowstrings truss built about 100years ago

—Rindou bashi made of Ohoishi bashi—

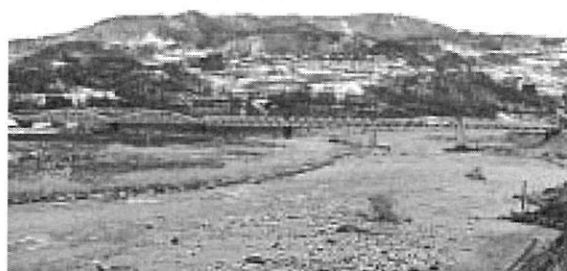
写真-1 被災前全景<sup>1)</sup>

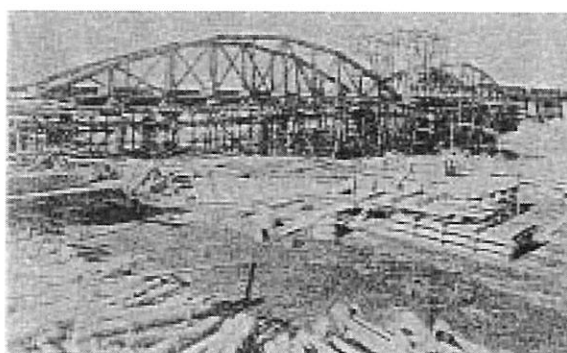
当初は平行弦ワーレントラス(通称ポーナルトラス)4 連と鉸桁で構成されていたが、1928(S 3)年 8 月に丸子側の鉸桁が流失した。この時、補充桁として九州の国鉄に保管されていた曲弦トラス(ボーストリングトラス)2 連が持ち込まれ、平行弦トラス 4 連、曲弦トラス 2 連および H 鋼桁 1 連の 7 連からなる被災前の構成(写真-1、2)になった。<sup>1,2)</sup>

写真-2 昭和3年の架設状況<sup>2)</sup>

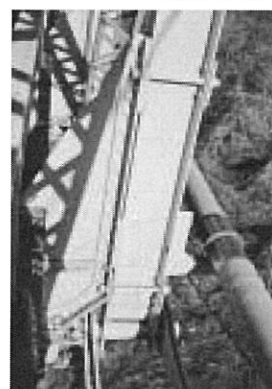
- ① 現場での各部材の接合は全てピンあるいはボルトで行なわれる。このため、現地ではリベット工が要らず、短期間での組立・架設が可能である。
- ② 上弦材格点を放物線上に配置することで、等分布荷重に対しては上・下弦材は同一の断面形状でよく、斜材作用力も小さくできる合理的な構造のため、互換性に富む、部材重量も軽量で取り扱い易い少数の部材構成となっている。
- ③ 各点は全てピン結合であるが、上弦材格点のピンはピン孔を貫通する構造とせず、半円形の部材端部間に充填させる特殊な形とし、製作誤差が吸収しやすい構造としている(写真-4, 14)。
- ④ 横桁は鉛直材に取り付くが、ニープレスを有し、ボニー構造としての剛性を確保している(写真-5)。
- ⑤ 主構と横桁、横桁と縦桁の連結はボルトが使用されているが、せん断力は突起部(せん断キー)で伝達される構造が採用されている(写真-5, 6)。
- ⑥ 横構にはターンバックル形式のロッドを使用し、組立を容易にしている(写真-6)。
- ⑦ 小支間にはロッキング杓を使用する(写真-7)。

写真-5 横桁取付け部  
2001.12 撮影

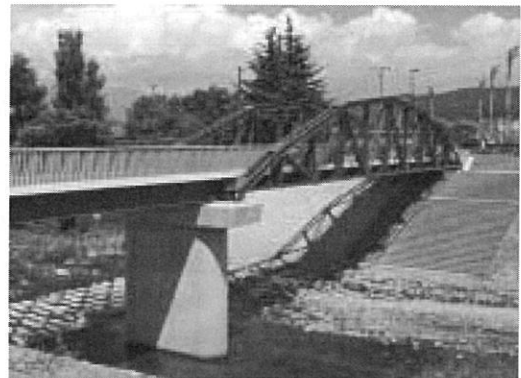
写真-8 完成全景

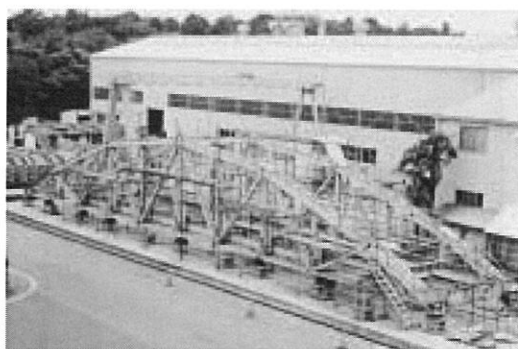
工場に搬入した部材群より、必要な部材を選別抽出し、基礎的な点検整備を行ない保管した。「マニュアル」をもとに、組立に必要な架設治具等を作成し、2005(H17)年5月工場内で再現組立を行った。組立作業は工場内であり門形クレーンが使用し、マニュアル手順に従い施工した(写真-12~15)。

写真-12 再現組立全景 2005.5撮影

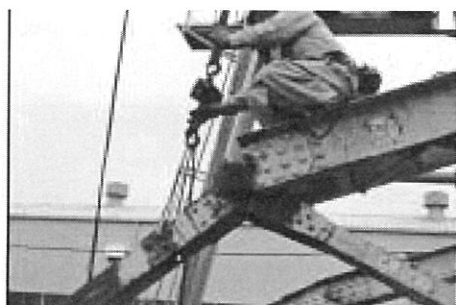
写真-14 上弦材格点部へのピン格納 2005.5撮影

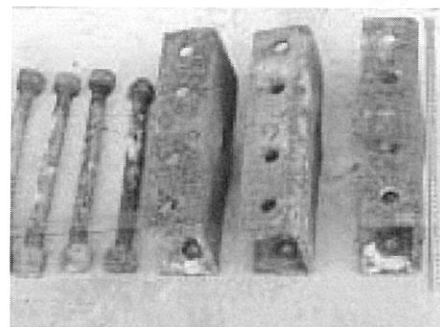
写真-16 経年変形した部材 2005.5撮影

再現組立時に過度の損傷のある部材等をリストアップし、補充製作を行なった。補充部材は繰り返し荷重を受け変形した主構(下弦材)と横構ガセットの連結部材を中心に行った(写真-16)。ボルト類を含め1,192kgで、現場にて1次選別したこともあり全体重量41,832kgに対し、2.8%にとどまった。今回補充した部材には、後世識別できるよう「2007Matsuo」のタガネマークを付した。

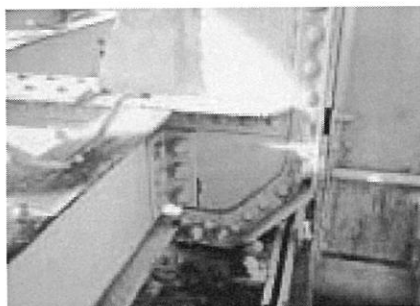
横桁取り付け部のセン断キー構造は本橋の特色の一つであるが、旧大石橋時代にはシャーコネクションプレートが未挿入で使用されていた。(写真-17) 今回補充・挿入して正規の構造に直した。

写真-17 横桁取付部の未挿入部材  
2002.1 撮影

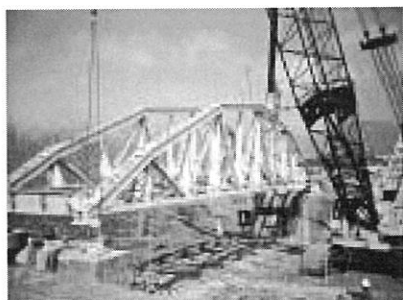
上弦材格点部がピンを挟む半円形の支圧(純圧縮)部材で、下弦材はアイバー構造の引張材と言う構造特質を考慮し、トラッククレーン 2 台で両支圧部を吊り一括撤去した。(写真-18)その後、地上で互換性のある 2 連から 1 連分の採取できる利点を活かした切断位置を設定して、ガス切断・解体し解体の効率化を図った(写真-19)。

写真-18 撤去状況 2002.1 撮影

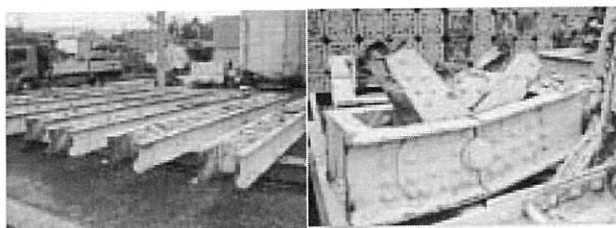
写真-19 (左)部材解体(右)格点切断状況 2002.5 撮影

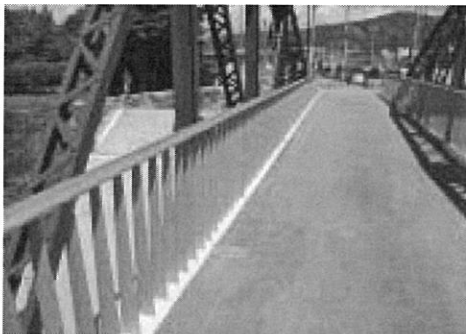
- ① 高欄：トラス区間では透過性が、桁区間では安心感や存在感が求められるなか、横桁のニーブレス材を考慮し、柱材のない縦棧のみの地覆直接埋め込む型式(ポストレストタイプ)とした。(写真-22)各縦棧 V 字断面形状とし、それぞれに一定の断面性能を確保した。ここで、上方を絞ることで、均等な同間隔のものよりすっきりした印象が得られるため、アルミ鋳物によるオリジナル高欄が採用された。

写真-22 高欄と橋面形状 2007.7 撮影

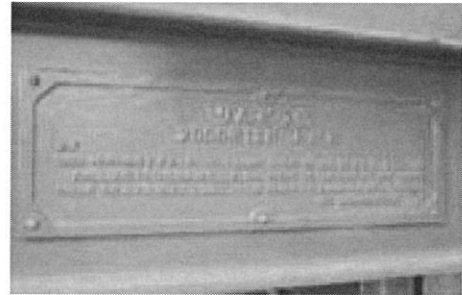
右岸の親水階段に隣接した場所に橋詰め広場が計画されるため、近接した場所にこの橋の歴史的経緯を伝える橋歴版(写真-23)を設置した。

写真-23 橋歴版 2007.12 撮影

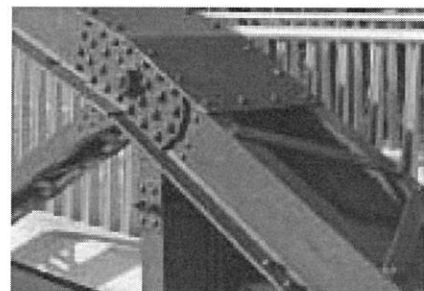
しかしながら、幾多の変遷を経た本橋を、「何処まで修復するか、どの時点のものに再現するか」と言う課題には、むしろ歴史的な変遷を重視し、輸入当時ではなく撤去時の姿、人々の記憶に残る「大屋の鉄橋」を残す方針を採った。前述の「YAWATA」の部材(写真-24)は何時、何処で補充されたものか不明だが、歴史的経緯を伝える意匠として、あえて目に付き易い場所、この桁の変遷を記した橋歴板の近くに配置した。

写真-24 左ドイツ製と右国産溝形部材  
2007.8 撮影

ドイツ製の鋼材に混じり支点付近の上弦材に国産部材が含まれていた。これは「YAWATA SEITETUSYO ヤワタ」の陽刻が刻まれた英国規格の溝形溝で官営八幡製鉄所製造であるが、旧大石橋の2連に1本ずつ使われていた。この部材の混入は何故1本ずつ使用されたのか、偶然か斜橋使用の名残か、等を含め履歴を推定する上でヒントになるが不明である。

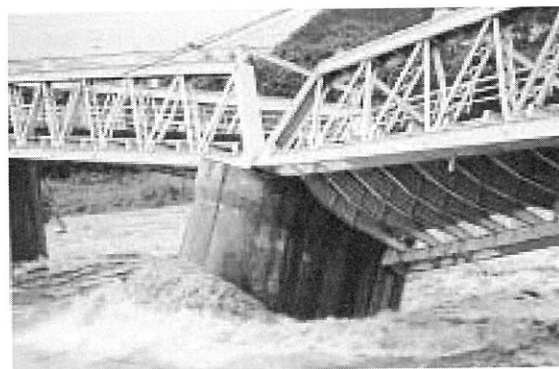
写真 26 平成13年被災状況<sup>21)</sup>
