## 高松城天守台解体時の力学調査と保全工法\*

Mechanical Investigations and Preservation Methods at dismantling  
the tower platform of Takamatsu Castle

西田一彦\*\*, 大嶋和則\*\*\*, 玉野富雄\*\*\*\*, 金岡正信\*\*\*\*\*  
北園和憲\*\*\*\*\*, 山中 稔\*\*\*\*\*, 白石 建\*\*\*\*\*

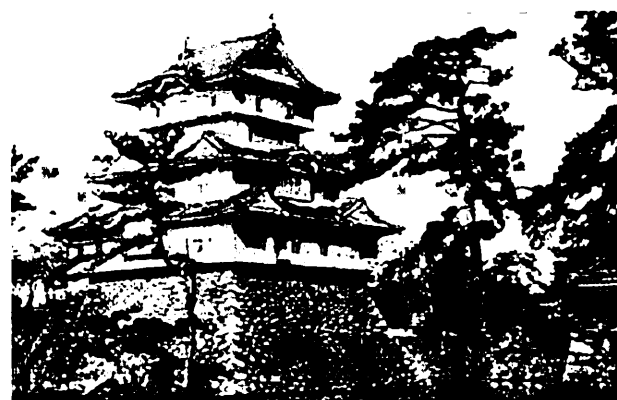
図-2 明治17年(1884)以前の天守閣と天守台の古写真

高松城天守台石垣の解体前の状態の写真を図-1示す。また、図-2に平成17年(2005)にケンブリジ大学で発見された明治17年(1884)の解体直前の天守閣と天守台の古写真を示す。

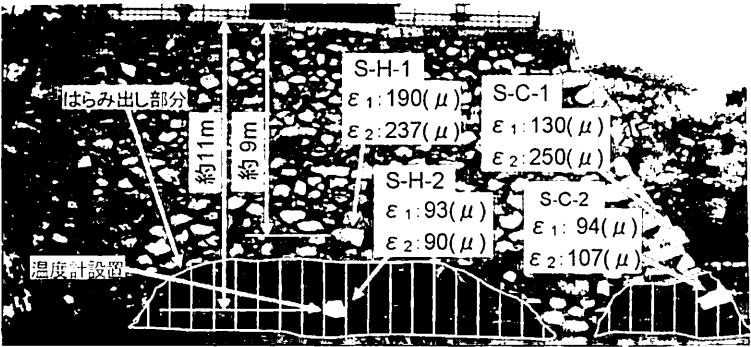
図-4 北面・東面・南面の外観図

図-4に北面・東面・南面の外観図を示す。図-5に各面における断面形状とはらみ出し指数(最大はらみ出し量(cm)/ はらみ出し高さ(m))を示す。著者らは、はらみ出し指数が6を超えると集中豪雨時や地震時の崩壊の危険性が高まることを示している<sup>1)</sup>。

最大せん断応力の解析結果を天守台部分を拡大して図-13示す。図より $134 \sim 235 \text{ kN/m}^2$ の大きい最大せん断応力が生じている部分は、図-8に示したすべりが生じている部分とよく一致していることがわかる。図-4と5で示したような石垣下部ではらみ出し変状が生じた場合にすべりが生じやすい部分であると考察できる。
