# 石垣の安定性に着目した倭城の構築方法について\*

Construction Method of the Masonry Walls of Wajo(Japanese Castle in Korea) Employed for Achieving their Stability

## 概要

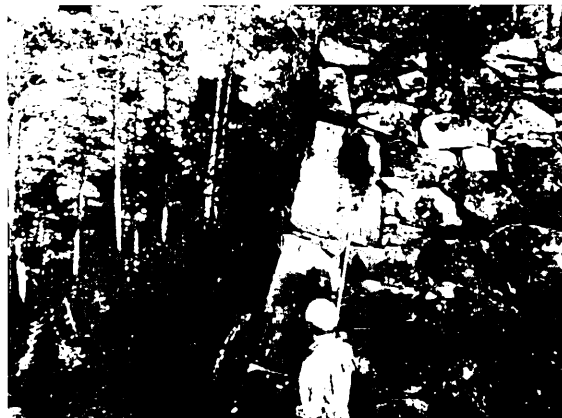
現状における城郭石垣の残存状況は良好であり、写真-3 に示す登り石垣も確認される。城郭石垣は、野面石を使用し、勾配は 50~70°程度で算木積みの意識があるものもあるが、写真-4 に示すように、むしろ縦石積みを主体とし石垣上部のみ算木積みしているように見られる。また、隅角部の築石間に扁平な石が配置されており、さらに日本では不安定な積み方とされる「毛抜き合端」が見られる(写真-5、6 参照)。

写真-4 熊川倭城（「縦石積み」の意識が強い）

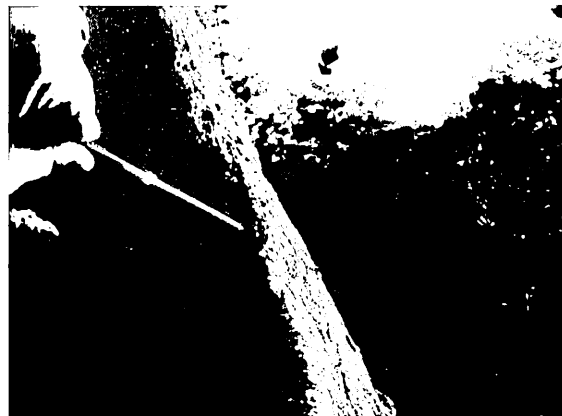
写真-5 熊川倭城（隅角部築石間の扁平な石）

写真-6 熊川倭城（「毛抜き合端」）

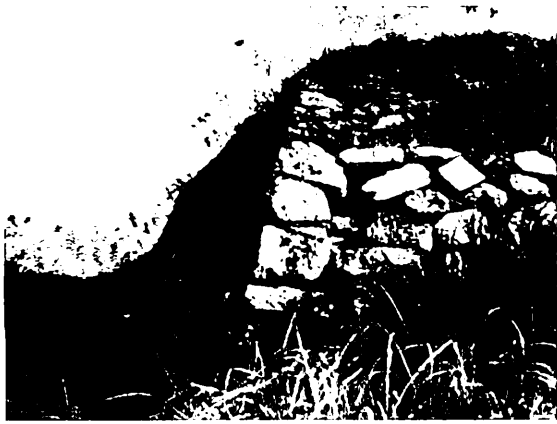
この城郭石垣は、野面石を使用し、勾配は 50~70°程度で、算木積みの意識が弱いものが多く、縦石積みを多用している。

写真-7 機張倭城 (算木積みの意識が低い)

写真-8 機張倭城 (「縦石積み」を多用している)

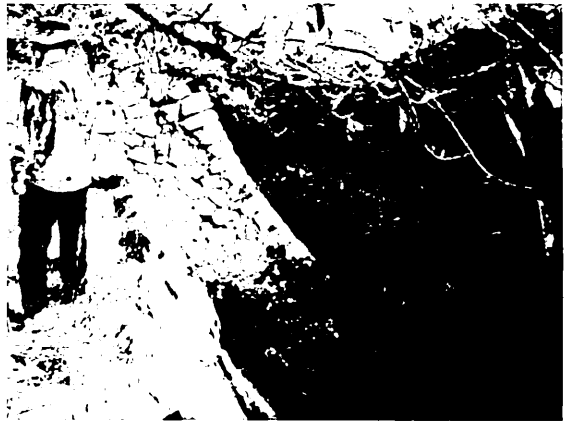
数多くの残存する城郭石垣は、野面石を使用し、勾配は 50~70°程度で、算木積みの意識がはっきりしたものも一部あるが、多くは写真-9、10 に示すように左右の引きが弱く「縦石積み」も多用している。さらに、日本の城郭石垣では見られない石垣高さの調整が目的と思

写真-9 西生浦倭城 (算木積みの意識が弱い)

写真-10 西生浦倭城 (算木積みの意識が弱い)

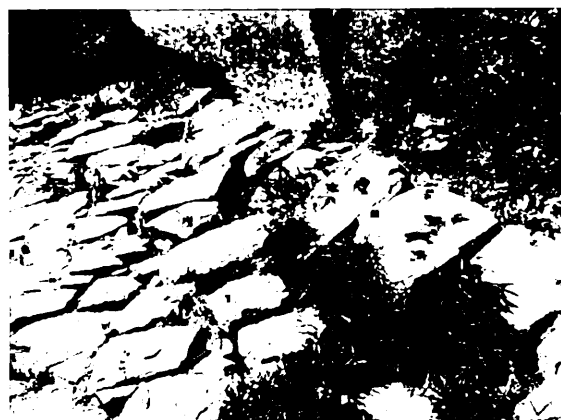
城郭石垣は、写真-14に示すように、野面石を使用し、勾配は45～60°程度で、築造技術としては成熟している時期にも関わらず算木積みの意識が弱い。

写真-14 蔚山倭城 (算木積みの意識が弱い)

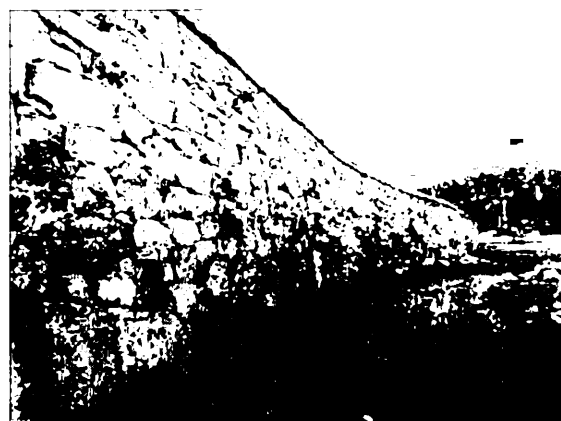
写真-16 熊川邑城 (ほぼ鉛直の石積壁)

この邑城の石積構築技術は、日本のものとは異なり、勾配はほぼ鉛直(1分勾配、84°)であり、間詰石などは行われな。日本でこのような石垣を構築した場合、地震の影響で倒壊する可能性が高いが、朝鮮半島は地震が少ないためこのような構築方法でも安定性を保持できるものと考えられる。
