## 藩政期の絵図に見る飛越地震

A Study of HIETSU-JISHIN shown in Pictures of Edo Era

村田 品\*, 安達 實\*\*, 宮島昌克\*\*\*

By Akira MURATA, Makoto ADACHI and Masakatsu MIYAJIMA

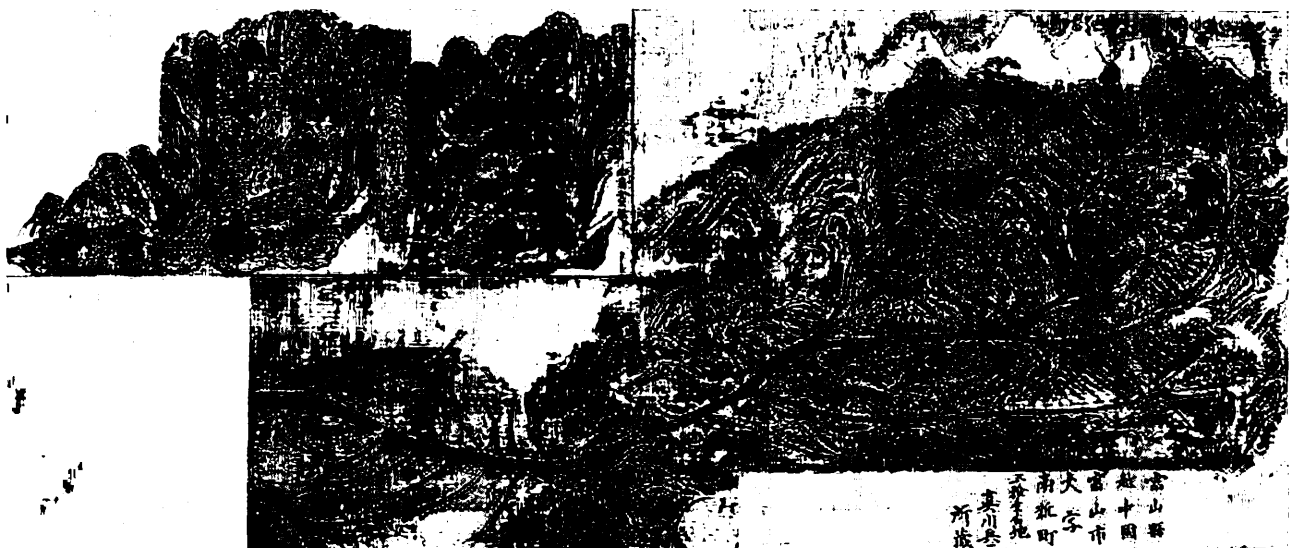
図-6 「立山大鷲山拔図」(全体図) 山抜けに関する絵図の中で最も雄大な絵図 93×207cm 彩色

図-6 立山絵図、4月10日(3月10日の誤記)の洪水図、4月26日洪水図の3枚貼り合わせて1軸に仕上げたもの。安政5年飛越地震による山抜けに関する絵図のなかでは最も雄大である。

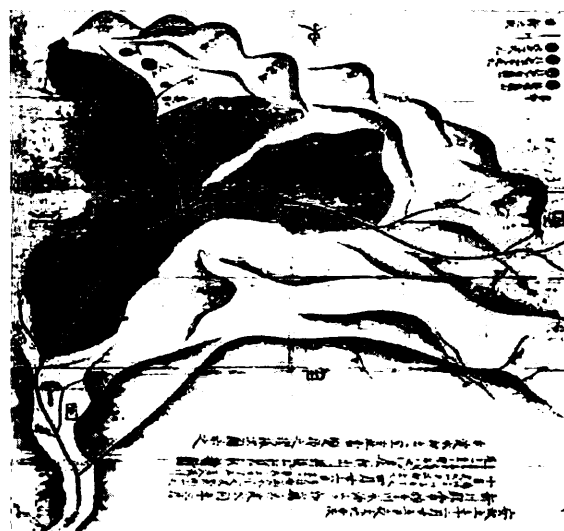
図-9 「安政五年常願寺川非常洪水山里変地之模様見取図」(山方図) 28×40cm 彩色

図-9 山方図は当河川上流(立山奥山)の様子。
