## 116年前に造られたプラットトラスの再生工事の紹介\* 隅田川橋梁から江ヶ崎跨線橋を経て霞橋へ

Introduction of the restoring work for Pratt truss built about 116 years ago  
— Kasumi bashi made of Egasaki Kosenkyo (Sumidagawa kyoryo) —

解体されつつあった旧江ヶ崎跨線橋200ft トラスが、場所を移して橋長が半分の霞橋トラスとして再生される。本論文は、計画および設計段階での、再生に当たっての方針、鋼材調査、再利用部材の選定、現行基準に適合させるための工夫、製作段階での、鋼材表面および寸法調査、ガス切断をされた部材の再接続方法、断面補修方法について報告するものである。併せて、今回の再生事業の過程で気づいた、「材料の再利用」「継手」「再生の進め方」について考察と意見を述べる。

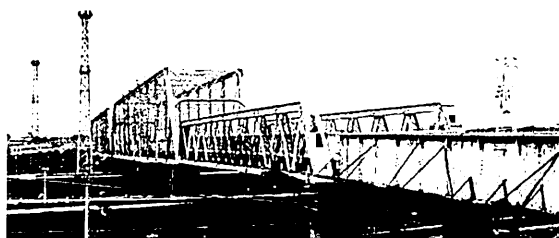
写真-3 新鶴見操車場時代の江ヶ崎跨線橋<sup>8)</sup>

この2橋と桁橋1連が組み合わせられ、鉄道橋から道路橋に役割が変わり、江ヶ崎跨線橋として、1929（昭和4）年に竣工した。（図-1）江ヶ崎跨線橋の架かる新鶴見操車場は、東洋一の操車場といわれ、1984（昭和59）年までの約55年間操業し、江ヶ崎跨線橋は操車場のシンボルのひとつになっていた。（写真-3）

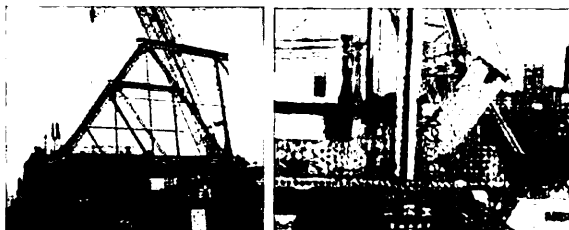
写真-4、5 解体の進む江ヶ崎跨線橋

しかし、道路幅員が狭く歩道もないことから、2005（平成17）年に新鶴見操車場の再開発計画が決まると架け替えられることとなり、2009（平成21）年に解体に着手した。
