# 弘化四年善光寺地震における 煤花（裾花）川の土砂災害とその後の対応

弘化四年に発生した善光寺地震は多くの土砂災害を発生させている。このうち特に甚大な被害を発生させたものに、岩倉山の崩壊による犀川のせき止め湖決壊洪水がある。これらの災害に関する古記録は豊富で、既往の研究が精力的に実施されているが、煤花（裾花）川のせき止め湖決壊災害に焦点を絞った研究は少ない。本研究は、河川災害史研究の見地より、地震後に発生した土砂災害とその後、明治初期までの間の河川災害と川除け普請について時系列的に俯瞰し、善光寺地震と煤花川河川改修の関わりを論述する。下流域左岸の文政期御普請堤は壊滅的な被害を受けたが、20年余の歳月をかけ二線堤構造が復旧された。

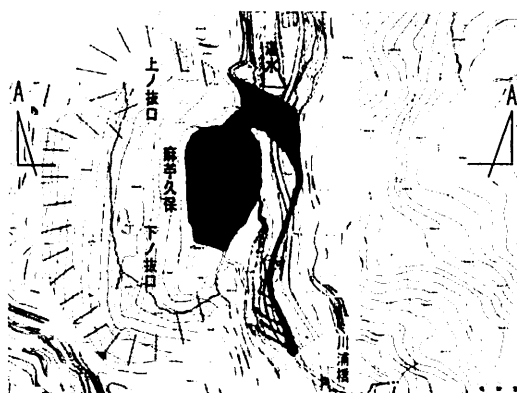
図5 1/2,500の地形図に再現した麻芋久保

図-5に、2千5百分の一の地形図に再現した麻苧久保付近の大規模崩落と河道閉塞の拡大図を示す。麻苧久保の入り江湖は $L=200\text{m}$ 、 $W=120\text{m}$ 、 $H=25\text{m}$ の規模で面積が $A=20,000\text{m}^2$ である。このような入江状の湛水湖が形成された理由は、先に「下ノ抜口」が崩落した後に「上ノ抜口」が崩落し、湛水湖に狭さく部ができたのではないかと推定している。
