# 天竜川で発見された木杭と 明治初期に架設された橋との関係

天竜川下流部に位置する磐田市の河川敷の3箇所、2011年冬に多数の古い木杭が発見された。長期間土砂に埋まっていたものがその年の夏の台風による増水により河床が洗われたため姿を現したものと考えられる。それらはほとんどが20～30cmの径の丸太で列状に並んでいたが、例外も少なくなく50cmもの太さの丸太が板状のもので囲まれている箇所もあった。これらの場所には明治初期に舟橋や木橋が架けられたとされ、これらはその遺構である可能性がある。しかしながらそれを示す資料は存在せず、木杭も横断方向のごく一部にしか存在しない。そこで本研究では、これらの木杭が橋の遺構なのかを明治初期の東海道、磐田ならびに橋の架設事情などを元に考察することを目的とする。

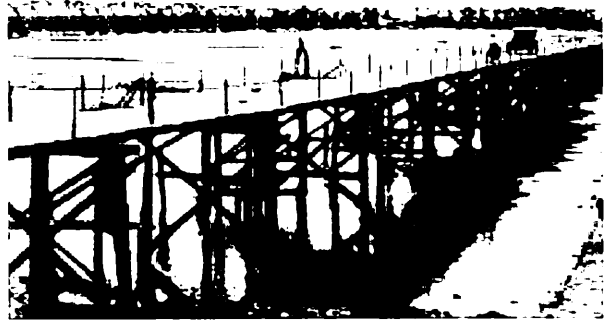
写真4 明治時代の木橋天竜橋（磐田市教育委員会提供）

その明治9年に架けられた木橋であるが、わずか2年後にはさらに新しい木橋が架けられている。写真4は明治時代の木橋天竜橋とされる写真であるが、背後に鉄道橋が写っていることから明治22年以降のものであることがわかる。この写真によると、横断方向に4本の丸太を打ち込んで橋脚とし、これに脚横桁、桁丸太、木床版が載せられている。これは当時の木橋としてはオーソドックスな構造である。車両の離合のため数か所は幅員が大きくとられており最大の幅員は3.6mであったとの記録があるが、これは写真手前の拡幅部分を示すのであろう。路面は高い位置にあり、ある程度の洪水状態であっても渡河は可能であったと考えられるが、その分橋脚が高いため流木等の衝突という構造上の弱点もあった。また橋脚の特に地際部では腐朽劣化が進みやすいため幾度も補修されたはずであるが、その記録は残されていない。

ここで、舟橋は常時流れがある部分のみに架ければよく、高水敷部分には工作物は不要である。これに対して少々の洪水でも渡れる橋とするためには、堤防間を堤防の高さで繋ぐ路面を持った、より長い橋が必要である。写真4からも明治11年の木橋はこちらであることがわかる。すると明治9年の木橋の路面の高さは高水敷程度、
