117年前に造られた Prattトラスの再生工事の紹介*

隅田川橋梁から江ヶ崎跨線橋を経て霞橋へ

Introduction of the restoring work for Pratt truss built about 116 years ago
— Kasumi bashi made of Egasaki Kosenkyo (Sumidagawa kyoryo) —

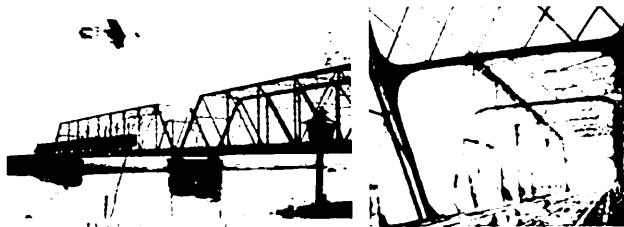
写真-1,2 旧隅田川橋梁^{(6), (7)}

旧隅田川橋梁は、1896（明治29）年竣工であり、200ft (60.96m) 複線式 Prattトラス2連と60ft (18.29m) 鋼桁の19連で構成されていた。工学博士石黒誠二郎監督の下、現場監督寺井寅吉が指揮を取り、鹿島組が施工した。複線式の Prattトラスの採用が我が国で初めてであったことから、通信省鉄道局水戸建築課長長谷川謹介の発意により、広く外国会社に競争設計させ、イギリスの Llandyside 社製の200ft Prattトラスが採用された。200ft スパンの採用や鋼鉄道橋の採用、当時の様式と異なるデザインなど先進的な橋梁であった。（写真-1,2）

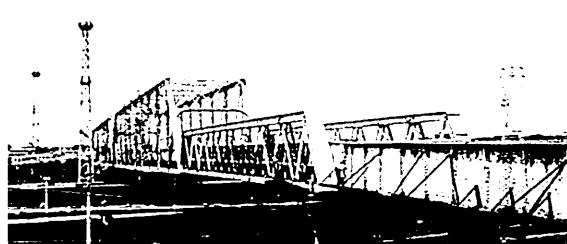
写真-3 新鶴見操車場時代の江ヶ崎跨線橋⁽⁸⁾

しかし、機関車荷重の増加に伴い、架橋から32年後の1928（昭和3）年に撤去され、横浜市と川崎市に跨る新鶴見操車場に移された。この2連とボニートラス1連（旧荒川橋梁）および桁橋1連が組み合わされ、さらに鉄道橋から道路橋に役割が変わり、江ヶ崎跨線橋として、1929（昭和4）年に竣工した。（図-1）江ヶ崎跨線橋の架かる新鶴見操車場は、東洋一の操車場といわれ、1984（昭和59）年までの約55年間操業し、江ヶ崎跨線橋は操車場のシンボルのひとつになっていた。（写真-3）

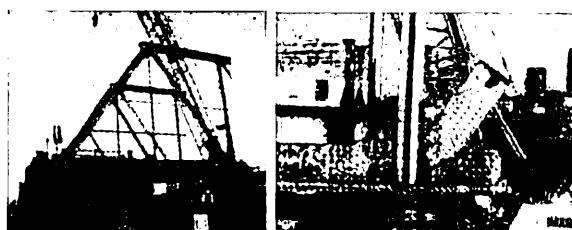
写真-4、5 解体の進む江ヶ崎跨線橋

しかし、道路幅員が狭く歩道もないことから、2005（平成17）年に新鶴見操車場再開発計画が決まるとき架け替えされることとなり、2009（平成21）年に解体に着手した。

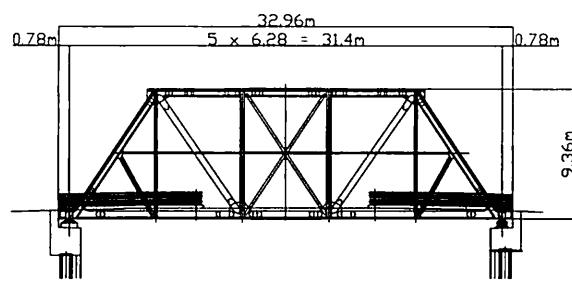
図-2 霞橋側面図

横浜市中区の新山下運河に架かる霞橋の老朽化に伴う架け替えに際して、土木遺産として歴史的価値が高い「江ヶ崎跨線橋」のプラットトラス2連を活用し再生したものである。図-2に橋梁一般図を示す。

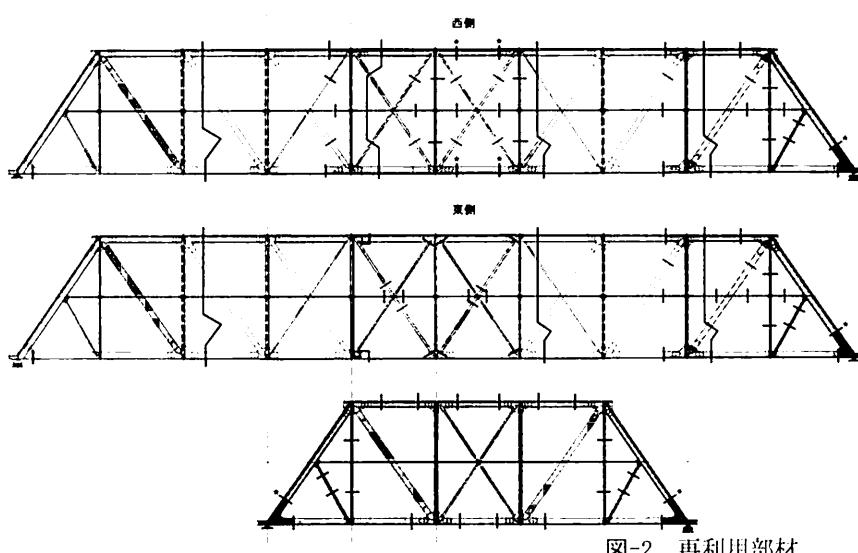
図-2 再利用部材

部材の腐食状況や撤去時の切断分割状況、特徴であるコッターピンを有する格点部やラチス構造の対傾構を見ること等に配慮し、2連のトラスから状態の良い部材を組み合わせて支間長が半分のトラス橋を再生する方針とした。（図-2）

また、再利用に当たりオリジナル性を保持するため、可能な限り既設部材を使用することを基本とした。しかし、再生後には道路橋として利用されることから、現行道路橋示方書に準じた応力照査の結果と現在の部材の状況から判断して、再利用が困難な箇所は、新規材料に取り替えることも考えるものとした。（表-2）

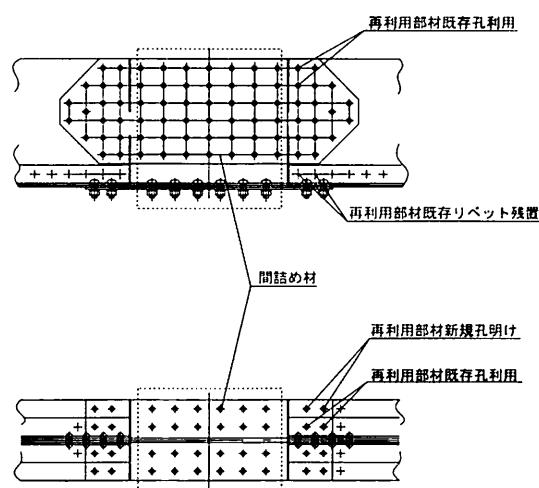
図-3 継手部の構造

ガス切断されている既設部材は、そのままの状況では再利用が出来ないので、端面の整形を行った。その結果、部材寸法が短くなるため、間詰め材を挟んで連結を行う構造とした。(図-3)

旧江ヶ崎跨線橋は、リベット($\phi 25$ 、 $\phi 22$)により接合されていた。今回の再接合にリベットを使用すると景観上は揃うが、リベットの耐力の関係から継手の長さが高力ボルトの場合に比べて1.5倍程度に大きくなってしまう。そこで、既存のリベット孔を再利用できる M22高力ボルトで接合することとした。高力ボルト継手の設計の考え方は以下のとおりとした。

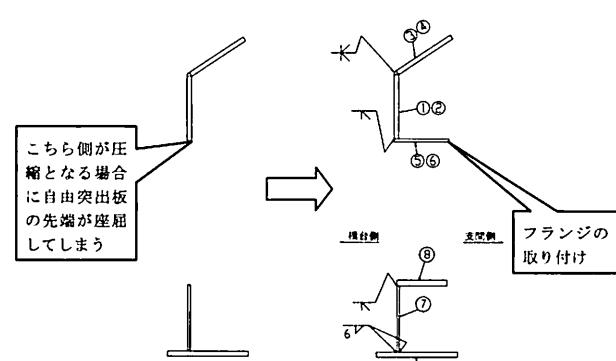
図-4 横支材断面(左:既設断面、右:作り直した断面)

その結果、横支材には正負の交番応力が発生することになる。これに対して、横支材断面は2枚の板をあわせたL字型の断面であったため、曲げの方向に対して自由突出の自由端が圧縮側となる状態では、自由突出板の先端が座屈してしまう。そこで、自由突出板にフランジを取り付けたコ字型の新設断面として作り直すことにした。(図-4)

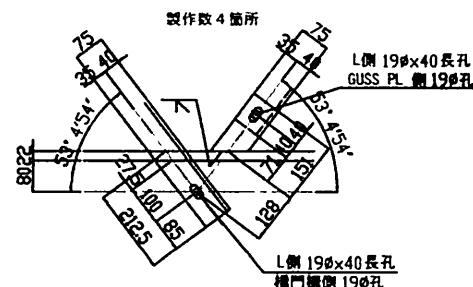
図-5 ラチス材の取付部

ラチス材は、構造部材(=力に抵抗する部材)としてしまうと、現行道路橋示方書に示される細長比を満足させるために、既設部材 L-76×76よりも大きな断面のL-120×120が必要となる。これは、本橋の特徴であるラ

チス材が醸し出す景観を大きく変えてしまうこととなり望ましくない。そこで、ラチス材の取付をルーズホールとしラチス材に力が入らないようにして、ラチス材を構造部材と見なさず飾りとして扱うものとした。(図-5)

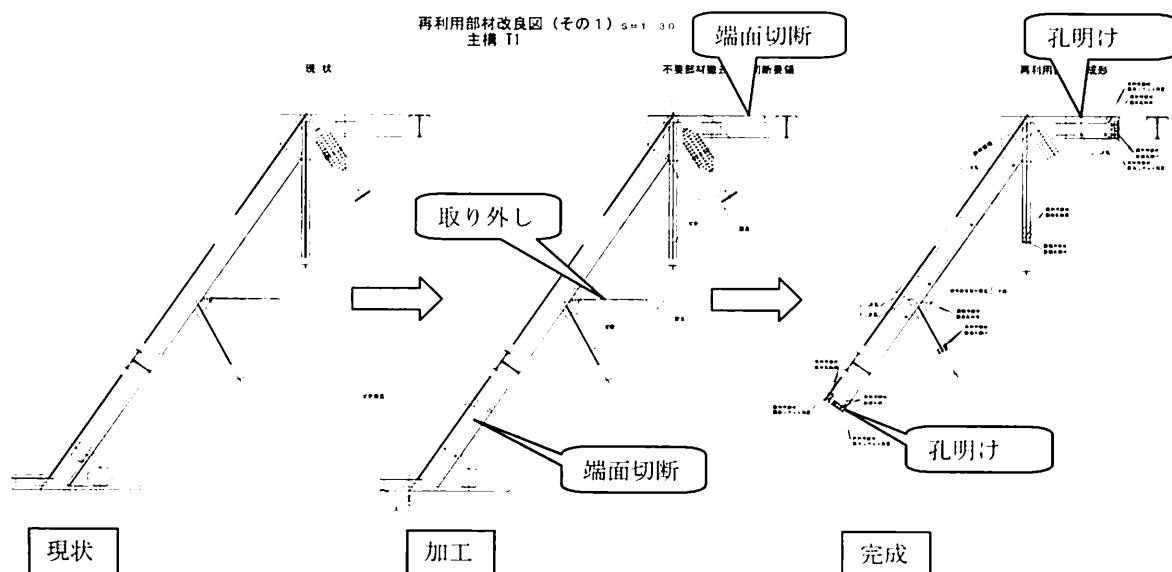
図-6 再利用部材改良図

ガス切断で解体された既設橋は、各部材端面が凸凹で切断位置も統一のないものであった。そこでまず、部材端面を再切断した添接位置が、橋軸方向、橋軸直角方向共に対称になるよう計画した。また、ガセット等を介して再利用部材に取り付いている不要となる部材は、取り外したものとした。全ての再利用する部材について、これらの手順が分かる再利用部材改良図を作成した。(図-6)

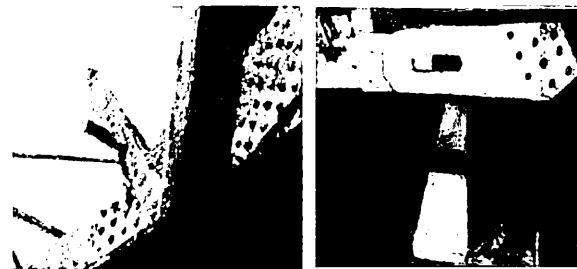
写真-14,15 コッターピン

旧隅田川橋梁（江ヶ崎跨線橋）は、明治中期で最大級の規模の大きさであること、日本に16連輸入されたHandyside 社製のトラスのうち複線は隅田川橋梁の2連のみであること、当時の標準設計と異なるコッターピン（楔）（写真-14）を有する格点部やラチス材で組み立てられた対傾構を有していて技術的に評価が高く、珍しい構造であることから、「歴史的な価値があるか」という点を評価した。

構造の確認のため、4箇所のコッターピンのうち1箇所を解体した。コッターピンは堅く打ち込まれており500tプレス機で力をかけてやつと抜くことができた。解体した結果、コッターピンの構造は、図-7のようであることが判明し、架設時の斜材への引張力の導入に利用されたものであると推測された。なお、仮組み立ての時点で1箇所のコッターピンと地覆が干渉することが判明した。古い構造を残すためにコッターピンの切断等は行わず、あたる部分の地覆を切り欠くことで対応した。

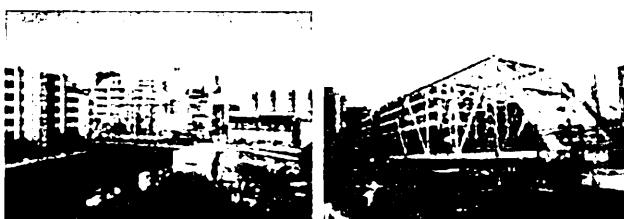
写真-18, 19 地組み立て、横取り風景

間詰め材を挟んだ構造を確実に再現するため、橋梁横に仮設構台をつくりその上で地組み立てを行ったのち、一括横取り架設を行った。

地組み立てでは構台上に設置した50t吊ラフタークレーンにより、A1側からA2側に向かい順次地組み立てを行った。横取りは、構台上および橋台前面に設けたブラケット上にレールを敷設して、3t電動チルホール2台により引き出した。約13.3mを約2時間半（10cm/min）かけて横取りし、その後、縦取りによりA1橋台方向に押し込んだ。最後に約1.5mジャッキダウンを行って所定位置にすえつけた。（写真-18、19）
