# 木曽川下流改修後の左岸内水処理の経過

木曽川下流改修により堤内地悪水排水の停滞は各地で発生したが、木曽川左岸地域では、派川の締切に伴う排水先確保の試行錯誤、用水取水との調整、下流排水河川の管理を巡る地域間の交渉を必要とした。この地域の戦前の排水・用水取水システムは、終戦前後の地震に伴う地盤の沈下により機能不全となったが、戦後の機械排水の進展、大規模用水事業により解消していく。この経過は、木曽川の派川から小河川となった筏川とその流域の形態に表れていて、低平地の排水問題の一例であった。

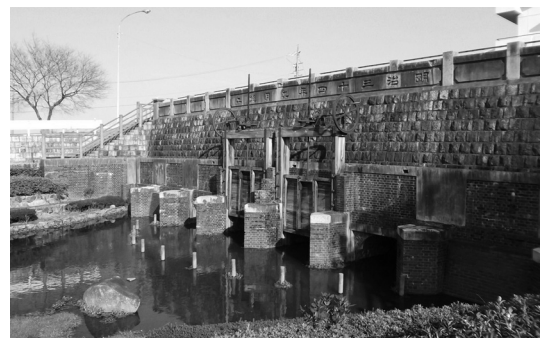
写真-1 公園の施設として残る中山樋門

県の工事により1902(明治35)年に悪水路と中山樋門と呼ばれた樋門は完成するが、木曽川の影響を受けた鍋田川の水位は高く、排水の機能を果たすことができなかった。また完成した立田悪水路は、筏川東西用水の水路と交差したため、1891年に水源の補償として設置された2個の用水杈樋管は廃止され、中山樋門の中央部2門を用水杈として使い、満潮時に上水を取水する、筏川沿岸地域と立田輪中の用水の逆潮取水の水源となった。

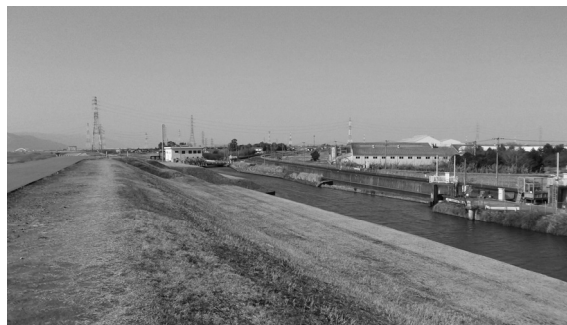
写真-2 木曽川左岸堤防に並行する立田悪水路と海部幹線水路

1969年から開始された木曽川用水事業では、佐屋川用水路を改築した海部幹線水路に、上流の神明津輪中および佐屋川廃川敷の排水を受け持つ併設排水路が設置された。併設排水路の常時排水は末端の重宝排水機場から圧送されて直接伊勢湾に放流されている。洪水時には、海部幹線水路が立田悪水路に接する梶島地点で併設排水路から溢流し、1983年に設置された佐屋川排水機により木曽川へ放流されている。

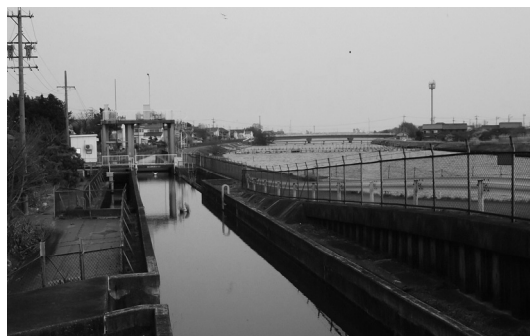
写真-3 筏川と筏川東岸用水路

この事業により逆潮取水は解消され、佐屋川用水路の位置に建設された海部幹線水路から、同様に新設された筏川東岸用水路等へ馬飼頭首工で取水された用水が供給されるようになった。
