今城塚古墳の形態、構造と 周辺環境の歴史的変遷

今城塚古墳は大阪府高槻市の芥川西岸に位置する 6 世紀前半の前方後円墳である。古墳の発掘調査は平成 9 年から 10 期、10 年にわたり行われ、2 つの特徴が明らかになった。1 つは墳丘形状が著しく乱されていること、もう 1 つは墳丘の内部構造において、うろこと呼ばれる縞状の土層構造が見られることである。

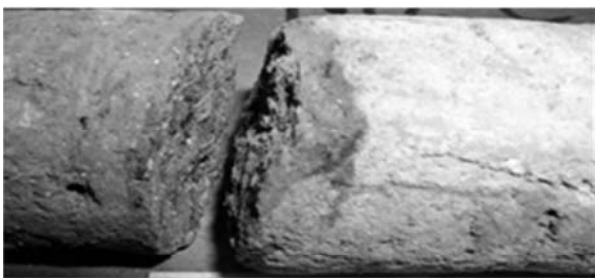
写真-1 有機質土層と砂質土層の接触面

一方、写真-1 は植物の破片が識別できる程度の有機質の部分と非有機質との接触部のコアを示している。境界は複雑に入り組んでいるがよく密着していて、曲げて破壊させると黒色部から割れることから黒色部既述のように強度は小さいことが明らかである。そして、分割面は生々しい植物の茎が識別される。

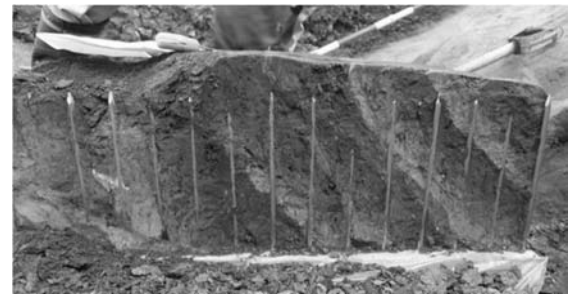
写真-3 はブロック状に採取した土層構造を示したものであるが、厚さ数センチの土層が整然と重なっている。その土層1つ1つについて針貫入試験と強熱減量試験を行った結果は図-5 のとおりである。明らかに土層がサイクリックに変化していることがわかる。

写真-3 うろこの断面

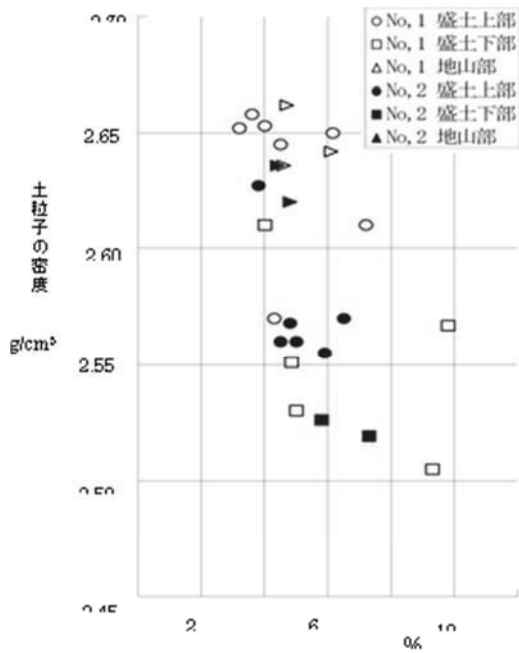
図-6 は強熱減量と土粒子密度の関係を示している。No. 1、No. 2とも地山部では土粒子の密度が大きくIg-lossが小さい。そして盛土上部のものに近い。一方、盛土下部のものは土粒子の密度が小さく、Ig-lossが大きくなっている。

図-6 強熱減量値と土粒子密度の関係

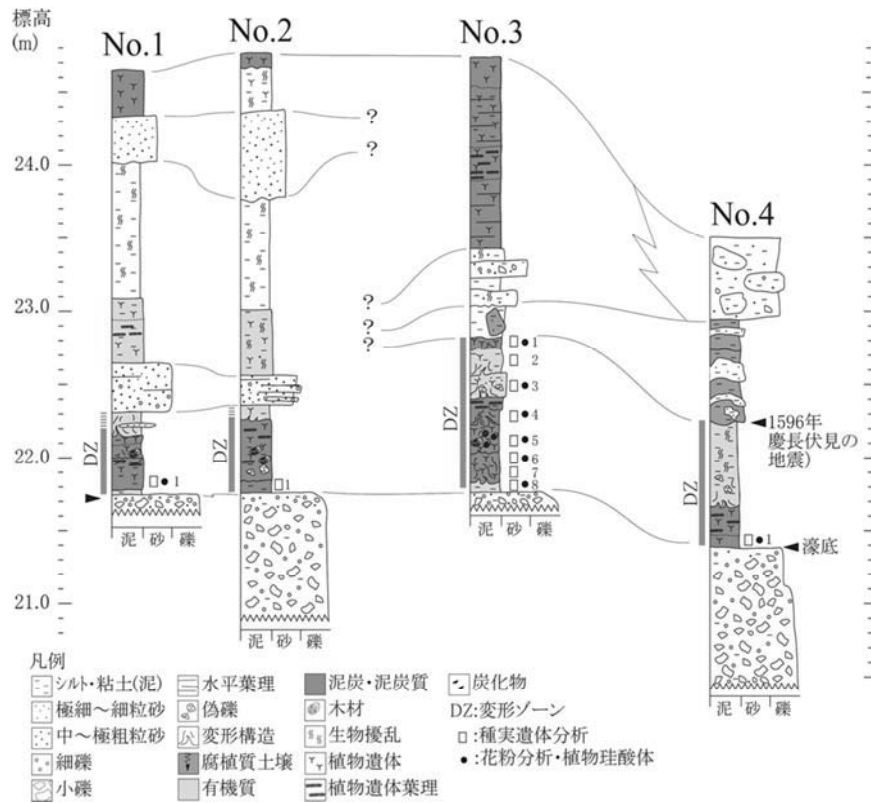
濠の内部で行った 2 次調査のボーリングの試料による土層柱状図は図-12 のとおりである。

No. 1 ~ No. 4 は少しづつ特徴が異なるが垂直方向の変化を No. 3 で代表させて説明する。

まず、最下部には基礎地盤の段丘層、その上に古墳築造直後の泥質堆積物、その上に砂質土層と有機物層が載っているが標高 23m の上部は砂礫層が堆積している。この層は著しく乱れており、偽礫を含んでいて、上下の土層と異質であることから、これは伏見地震による墳丘の崩壊した土の一部で、濠内に流入した土砂の可能性が考えられる。現地の観察によっても明らかに墳丘の土が濠の内部に堆積しているので、可能性が高い。最上部は最近堆積した植物遺体でルーズな堆積物である。No. 3 と No. 4 のレベルの差は東西方向に地盤が傾斜していることによるものである。

図-12 濠内のボーリング柱状図
