# 登録有形文化財森村橋の現況調査

わが国における鉄道トラスの本格的な国産化は、明治末年から大正に入ってからのものであった。1906(明治39)年に静岡県小山町で建設された森村橋は、軽便鉄道用ではあったが数少ない現存する国産トラスの1つである。旧富士紡績への引き込み線の橋として建設され、道路橋への転向を経て、2003年まで供用された。その後町へ移管され登録有形文化財の指定を受けた。廃橋となった橋体は老朽化の進展が著しく、何等かの補修、補強をしなければ、文化財は消滅する段階に入っている。

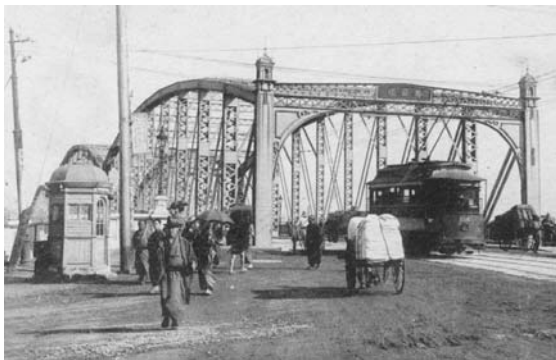
写真2 旧両国橋（明治 37 年、石川島造船製作）  
（土木学会デジタルミュージアム）

森村橋と同形式のプラットラスで大型のもの。同じ工場でも 2 年前に製作された。3 スパンのうち中央は関東断震災後に南高橋として現存

本橋の完工 2 年前には、規模は異なるが金井彦三郎の設計による同形式の旧両国橋（中央スパンのみ南高橋として現存、橋長 63.1m）が、石川島造船所の同じ工場で作られている（写真 2）。

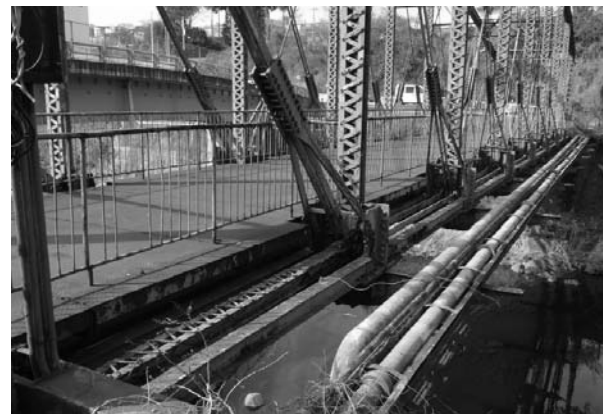
写真3 補強された斜材，下弦材

斜材は途中からハの字形の斜材が追加された。下弦材は端パネルが溝型鋼 2 枚をレーシングバーで繋いだ閉断面でその他はが 2 枚のアイバーで、この外側に新規の H 断面の下弦材を追加

上下を連結した疑似箱断面となっている(写真3)。

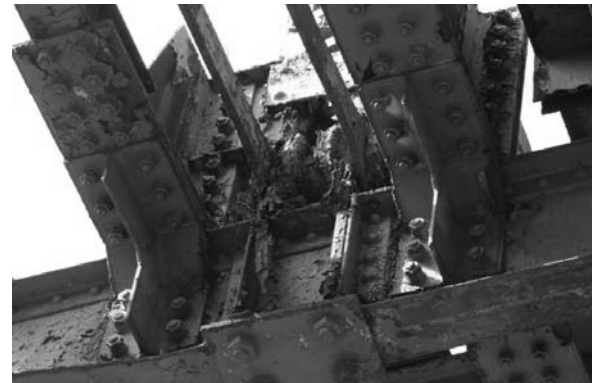
写真4 下弦材格点部(1)

オリジナルの下弦材のアーバーのピン結合部は腐食により体積が膨張し格点が埋め尽くされている。格点はアイバーの両側は追加された下弦材。横桁とは L 形の取合い金物で結合

斜材は平鋼1枚または2枚で構成され、両端のアイバーで上下格点にピン結合されている。下弦材、斜材は格点部およびその近傍で腐食が激しくほぼオリジナルの部材は部材的には切断状態で、膨張した腐食サビが格点の隙間を埋め尽くしている(写真4,5)。

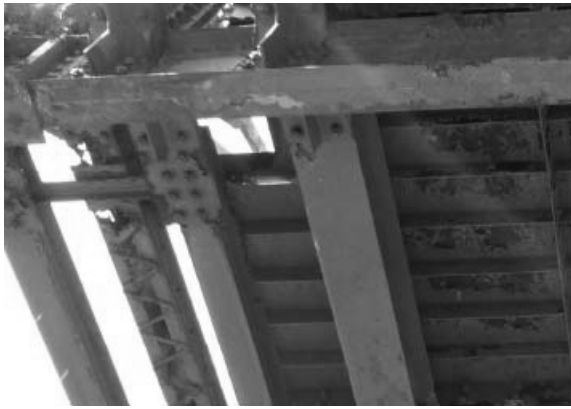
写真5 下弦材格点部(2)

溝型鋼2枚をレーシングバーで繋いだオリジナルの下弦材は、格点付近で腐食によりほぼ切断状態となっている

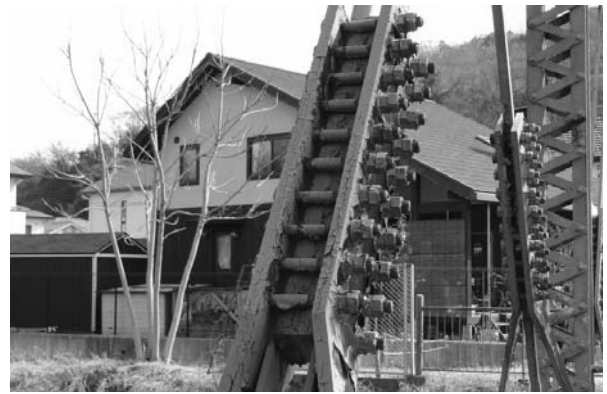
写真7 斜材の継手部

下弦材格点から1/3程度の箇所までオリジナルの2-PLの斜材にハの字形に開く2枚の新たな斜材を添えてボルトで圧着して結合している

オリジナルの斜材は2枚または1枚の平板断面で、下弦材格点から長さ4/1附近で、この斜材をフィーラープレートを入れて2枚の板で挟みこみ、テンションボルトで締め付けることで摩擦によって斜材張力をピンを経ないで下弦材格点まで伝達するように部材を追加して

テンションボルトで連結された2枚の平板は、継手のすぐ下でハの字型に角度がついて開き、格点の両外側に追加されたガセットにボルト連結されている。

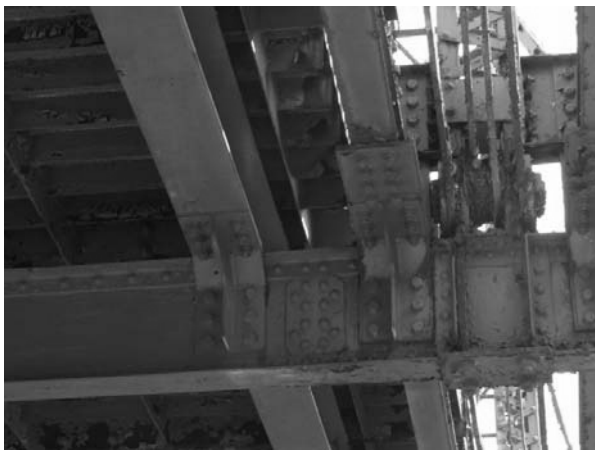
写真6 下弦材格点部(3)

下弦材格点部を下から撮影。アイバーの下弦材の両側が追加されたH鋼断面の下弦材。その内側のH鋼は追加された縦桁で鋼床版を支える。新規のH鋼部材はオリジナルの横桁にL形の取合い金物で連結

下弦材のピン継手は腐食により力の伝達はほぼ不能になっているものと推測される下弦材はオリジナルの2枚の両外側にH鋼部材を追加し、格点の両外側に追加された取り合い仕口にボルト連結されている(写真6)。

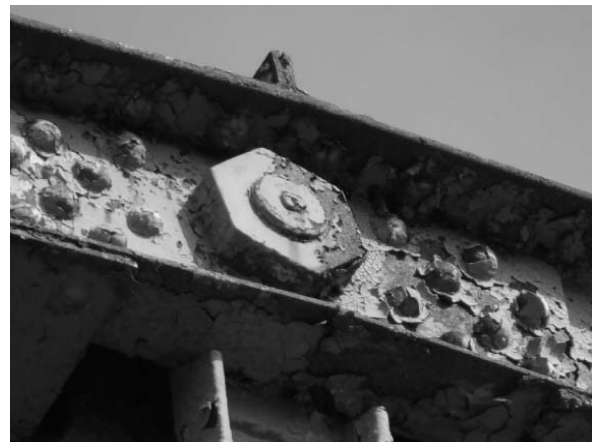
写真8 上弦材格点部

下弦材、斜材に比べると劣化程度は低い

上弦材の断面は、下弦材と同様に、溝型鋼をレーシングバー、タイプレートで連結した疑似箱断面で、垂直材、斜材とはピンで連結される。下弦材よりも腐食による損傷は少ない(写真8)。

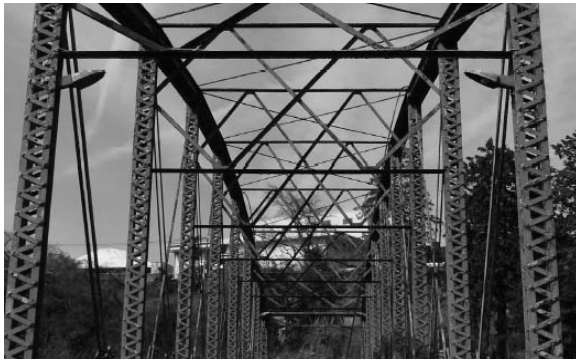
写真9 垂直材, 上横構  
上横構は一部継手が腐食して垂れ下がっている

上横構は角断面の棒材である。上弦材格点部での継手が腐食して切断し、部材が垂れさがっている箇所もあり他の箇所も腐食が進行しているものと思われる(写真9)。

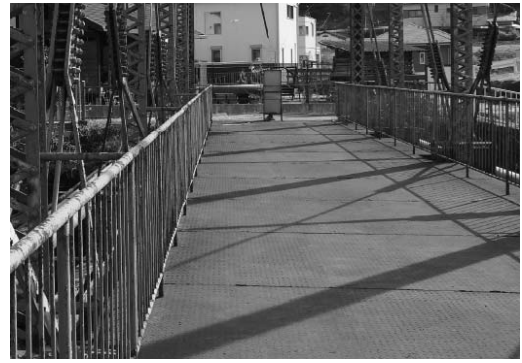
写真11 床版(1)  
縞鋼板をデッキプレートとして裏面をFBのリブで補剛

床版は軌道が載っていた時期には木造の床であったが軌道の廃止によって縞鋼板のデッキプレートを裏面でフラットバーで補剛した鋼床版に取り換えられた。追加された2本の縦桁の上に橋軸直角方向をスパンとする鋼床版パネルを支えている。供用時はデッキプレート上の舗装はなかったようである。縞鋼板表面はサビているが減厚は見られない。裏面は塗装がまだ残っているが部分的に腐食がある(写真11, 12)。

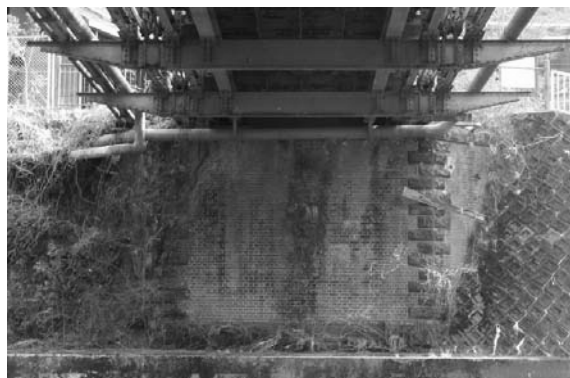
写真10 ブラケットと一体となった横桁  
弦材の下側に取りつくブラケットと一体となった横桁  
ブラケットには添加のパイプが載っている。レンガ、石造の橋台が背後に見える

横桁とブラケットは一体となって下弦材の下側に取りつく。横桁, ブラケットは、オリジナルの部材であるが腐食は下弦材や斜材より少ない(写真10)。

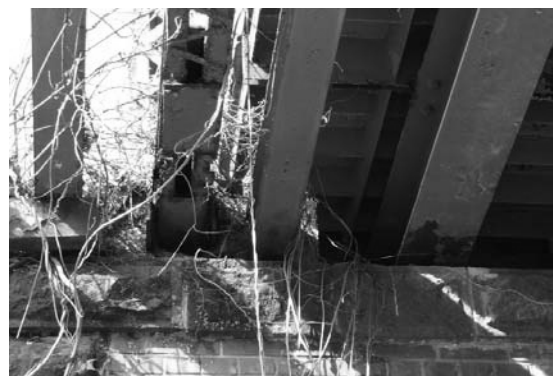
写真13 支点部付近  
端横桁に接続する追加された下弦材, 縦桁は端横桁とともにコンクリートで覆われている

トで巻き立てられて目視できない(写真13)。
