山口県下の神社参道上における太鼓橋の研究

本研究では山口県下の神社参道上に現存する太鼓橋の変遷および特徴を解明することを目的とする。研究方法は、山口県神社誌を用いて特定した太鼓橋がある神社についての、実測調査、聞き取り調査、文献調査である。その結果、架設年代等のデータから、材料は花崗岩が多く、近郊で産出する石材が使われた可能性が高いこと、架設年代のピークが三期あり、1800年代初め、1800年代中頃、1930年代を中心には架設が相次いだことが明らかになった。また、県内では防府が発祥の地であり、萩往還沿いに防府から萩に伝わり、その後県内の他地域に伝播した可能性があることなどがわかった。

STUDY OF THE ARCHED BRIDGE ON THE APPROACH TO THE SHRINE IN YAMAGUCHI PREFECTURE

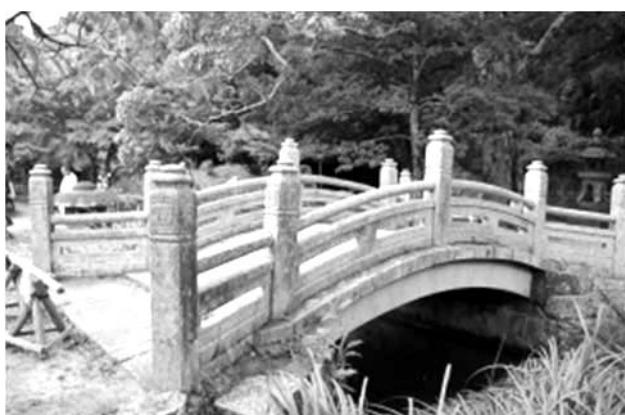
写真-1 志都岐山神社太鼓橋 撮影日 2016.0914

太鼓橋とは写真-1に示すような、半円形に反った橋のことであり¹⁾、石造アーチ橋の一種である。本稿では、石造アーチ橋の歴史の片鱗を明らかにすることを目的とし、山口県下の神社参道上の太鼓橋に着目した。なお、以後本文中において太鼓橋とは、山口県下の神社参道上における太鼓橋を指すものとする。

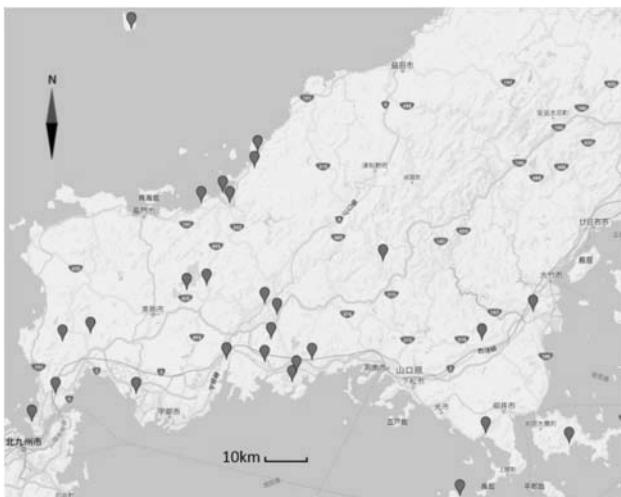
図-1 山口県内における太鼓橋の分布⁴⁾

山口県における太鼓橋の分布を図-1に示す。赤いピンを打っている地点が、太鼓橋が現存する神社の所在地である。図-1から読み取れるように、山口県の東部に比べて、中部から南西部にかけて、太鼓橋が比較的多く分布していることが分かる。また、山口県本土だけではなく、祝島や見島といった、離島にも太鼓橋が分布していることがわかる。

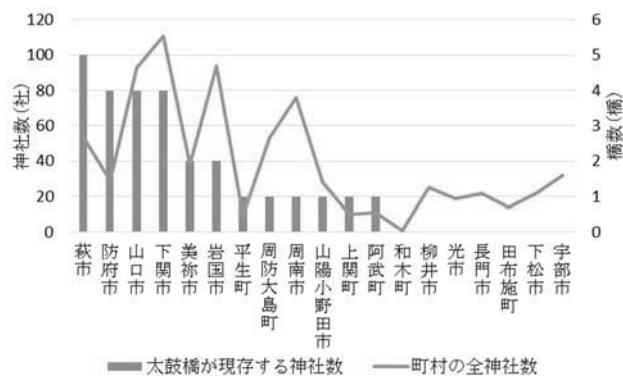
図-2 太鼓橋が現存する神社数と神社総数の関係

山口県内の神社参道上において、市町ごとの太鼓橋の橋数と神社総数の関係を図-2に示す。右側縦軸が太

鼓橋が現存する神社数を表し、左側縦軸が市町の総神社数を表す。太鼓橋が現存する神社数図から読み取れるように、市町の太鼓橋が現存する神社数と神社総数のグラフには関連性が見られないため、2つの数値には大きな関連性はないといえる。

よって、前節で述べた山口県内で比較的多く太鼓橋が現存している地域については、その要因は神社総数の多さに由来する部分は少なく、萩市、防府市、山口市、下関市の4市では、他の地域に比べて単純に太鼓橋の架設が盛んであったと推察される。

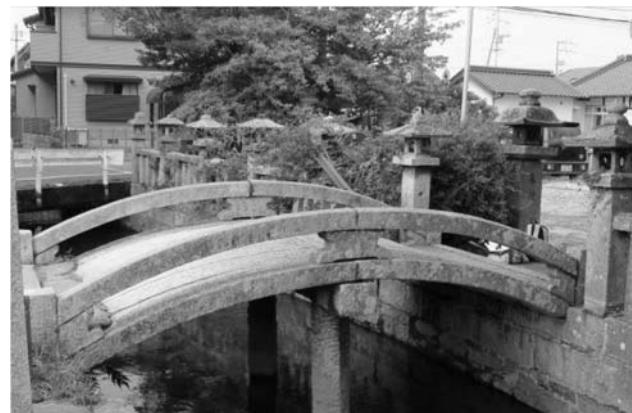
写真-36 磯崎神社太鼓橋 撮影日 2016.09.08

太鼓橋の中には、写真-36に示す磯崎神社の太鼓橋の

ように橋長の途中に、支えの橋脚が設けられているものがある。この橋脚の有無によって分類したところ、橋脚の有無と橋長の関係は表-3のようになつた。橋脚が用いられている太鼓橋の方が橋長が大きいことが明らかであり、橋長の長い太鼓橋には途中橋脚を設けることで、構造的な問題を解決していると考える。

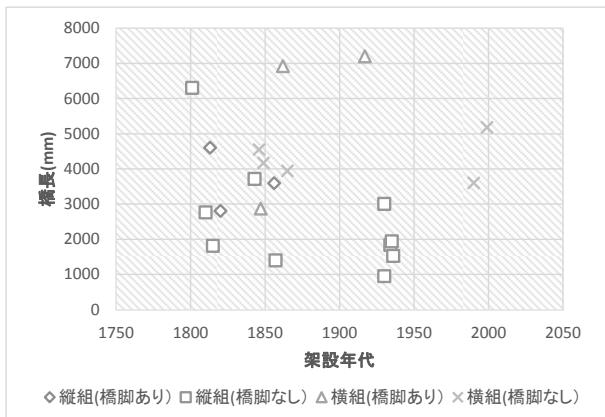
図3 石組み方法と橋長の関係

石組み方法と橋長の関係について図-3に示す。図-3より、縦組みの太鼓橋よりも横組みの太鼓橋の橋長の方が比較的大きいことがわかる。このことから短い区間では縦組みの方法が用いられ、長い区間では横組みの方法が用いられることが多いことがわかつた。

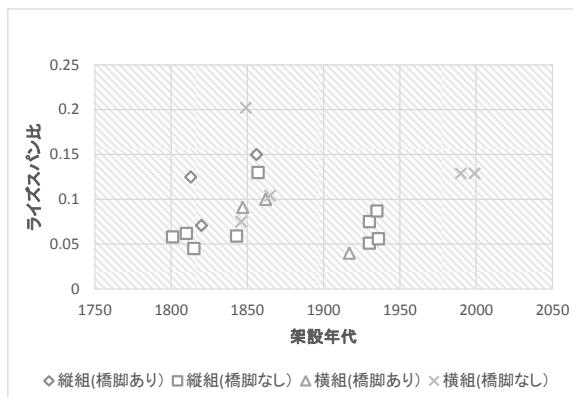
図4 石組み方法と橋脚の有無とライズスパン比の関係

石組み方法と橋脚の有無による拱矢比の比較を図-4に示す。ここでは、石桁橋もアーチ橋に倣ってライズスパン比を計算する。橋脚の有無に着目して比較すると、縦組みについては橋脚有りの方がライズスパン比が大きく、横組みについては橋脚無しの方がライズスパン比が大きいことがわかつた。また、石組みに着目すると縦組みよりも横組みの方がライズスパン比が大きいことがわかつた。若干の差であるものの、現状ではこれらよう

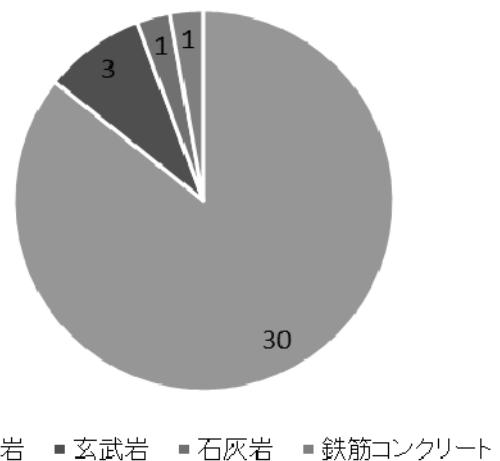
図5 太鼓主材料に使用されている割合

山口県内の神社参道上において、太鼓橋に用いられている主材料の割合は、図-5に示す通りである。図-5より、山口県神社参道上の太鼓橋は、そのほとんどの橋の主材料は花崗岩であった。その他の材料としては、割合は低いものの、玄武岩、石灰岩、鉄筋コンクリートが見られた。

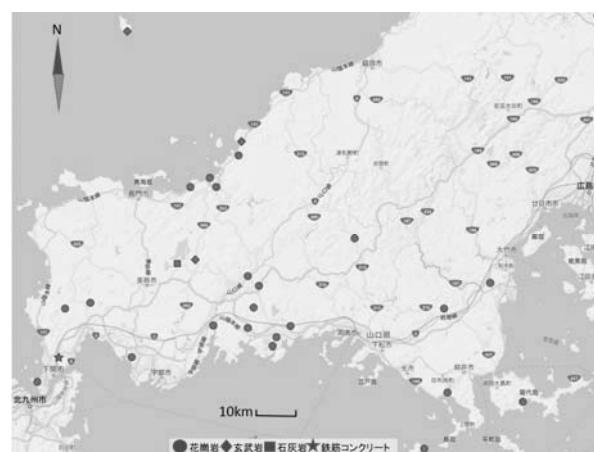
図6 主材料別山口県内の太鼓橋の分布⁹⁾

花崗岩、玄武岩、石灰岩、鉄筋コンクリートの4種類の主材料ごとに色分けした山口県内における太鼓橋の分布を図-6に示す。また、山口県における花崗岩、玄武岩、石灰岩の3種の岩石のみの分布について、示したもののが図-7である。図-6と図-7から読み取るに、太鼓橋の主材料は、近辺の地層から採掘可能なものであると推察される。これは人工物である鉄筋コンクリート以外の花崗岩、玄武岩、石灰岩を主材料とするいずれの太鼓橋

にも当てはまっていることから、太鼓橋の主材料は大凡架設地域の周辺で採掘したものを使用している可能性が高い。

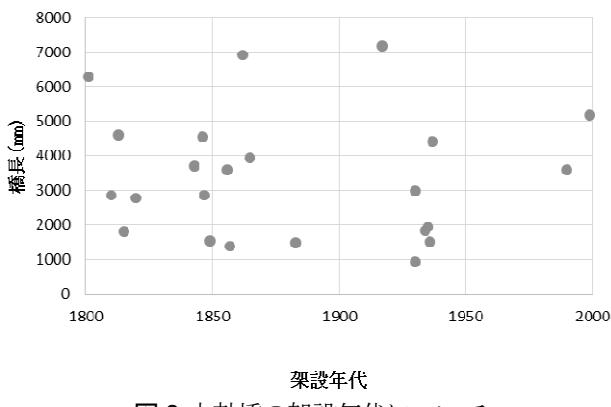
図-8 太鼓橋の架設年代について

図-8より、おおよその時期として、1800年から1820年、1840年から1860年、1920年から1940年にかけて山口県において太鼓橋の架設が比較的盛んであったと推察される。

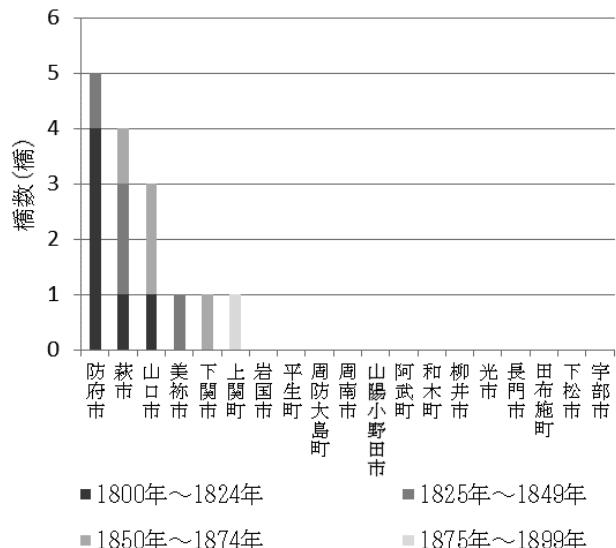
図-9 市町における年代別の太鼓橋の橋数（1800年代）

図-8に1800年代の市町における、年代別の太鼓橋の架設橋数を示している。図-9から読み取れるように、防府市において、1800年～1824年に架設された太鼓橋が4橋あり、防府市の太鼓橋は、他市町のものに比べて古い橋の数が多い。そして表-2からも読み取れるように、現状で架設年代が判明している太鼓橋の中で最古の橋は防府市の老松神社の太鼓橋である。これらのことから山口県内に初めて太鼓橋が架設された地は防府市であると推察される。また、防府市から山口県の他の地域にどのように伝わったかであるが、図-9を見ると、比較的古い太鼓橋が架設されている市町として、防府市の次点に萩市と山口市が挙げられる。このことから、太鼓橋

は防府市に架設されるようになった後、江戸時代に整備された萩往還沿いに山口市、萩市に伝わったのではないかと推察される。
