# 倉水門の撤去にあたって

岡山県倉敷市を流れる六間川に架かっていた倉水門は、宝永4(1707)年に築造された岡山県下で最大級の石造樋門であったが、河川改修のため平成28(2016)年5月に撤去された。本研究は倉水門の撤去にあたって、倉水門に関わる歴史的資料を整理するとともに、3Dレーザースキャナ計測を実施し、失われる貴重な土木遺産を記録保存したものである。なお、移設保存を前提とした撤去を望んでいたが、無惨にも一部は破壊され、復元の道は途絶えた。本論文は歴史的建造物の撤去・移設において、二度とこのような悲惨な結果を繰り返さないようにするため、倉水門の撤去に至るまでの経緯を書き留めたものである。

**Key Words :** Kurazuimon, stone sluice, removal, archives, 3D laser scanning

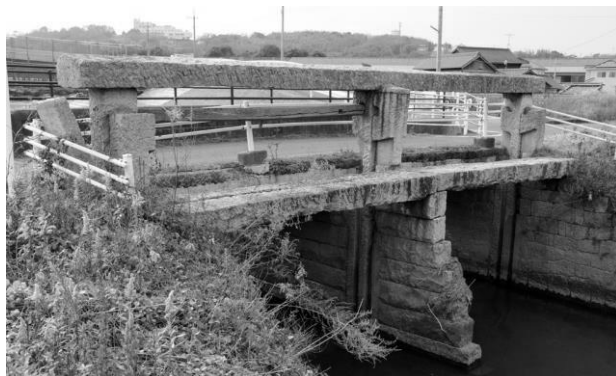
写真-1 撤去前の倉水門（2014.1.28. 著者撮影）

平成28(2016)年5月、岡山県倉敷市亀山と帯高の間を流れる2級河川・六間川に架かっていた倉水門が、岡山県による河川改修事業のため撤去された。この倉水門は、潮除け水門として、宝永4(1707)年に築造されたもので、全幅10m(2連)、花崗岩の石梁を大胆に使用した典型的な岡山式の石造樋門であった。

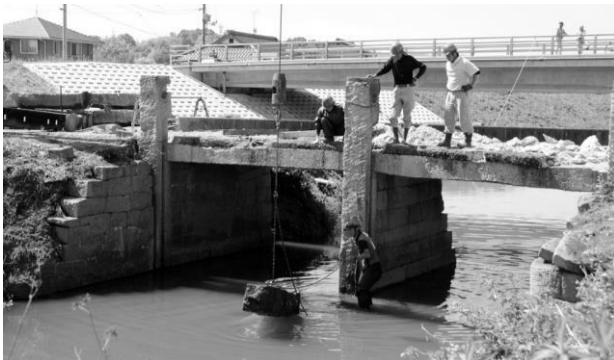
写真-2 笠石、梁、橋脚部の石材はクレーンで解体された  
(2016.5.18. 著者撮影)

倉水門の撤去は5月18日から開始され、クレーンで笠石、梁が1本ずつ解体された（写真-2）。笠石の重量は1.9tと2.2t、梁の重量は1.1～1.4tであった。土のう設置後、23日より両岸の石積が重機で破壊された（写真-3）。左岸上流側を除き隅角部が曲面になるよう丁寧に加工された石材もあったが、撤去後は現地で無惨に砕かれた。右岸側の樋柱はひびが入っていたため引き抜く段階で上部が割れた。残りは25 tクレーン（加重7t）で抜けなかったため、大型の50 tクレーンを導入したが、それでも引き抜けなかったため、樋柱を下部で切断して撤去された。

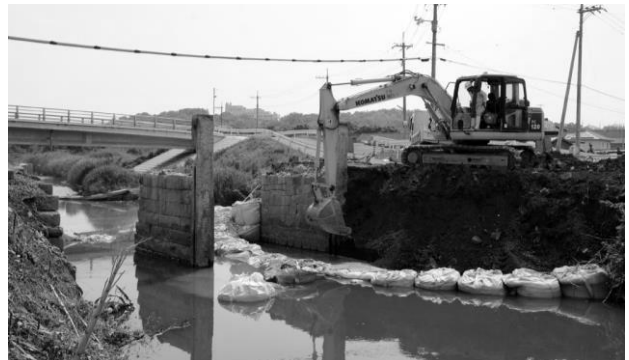
写真-3 両岸の石積みは重機で破壊された  
(2016.5.23. 著者撮影)

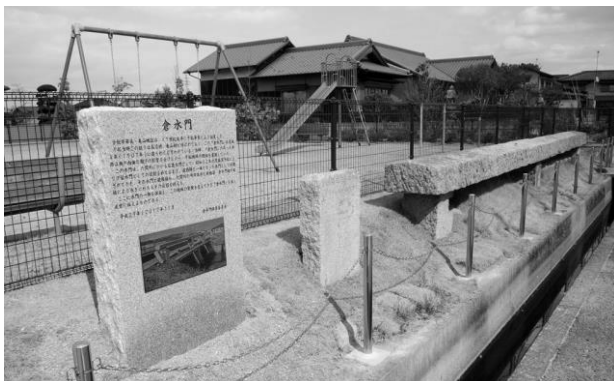
写真-4 解体した石材による倉水門のモニュメントと  
記念碑 (2017.3.16. 著者撮影)

倉水門の石材を使用したモニュメントは、公園利用者への安全性の配慮と撤去時に樋柱を切断したことから、最大でも地表面から高さわずか90cm程度で、往時の姿をイメージするには程遠いものとなってしまった。昭和20年の改修記念碑と新たに制作された解説板が脇に設置された（写真-4）。残りの石材（45個）は2kmほど離れた倉敷市の福原緑地公園に保管してある（写真-5）。

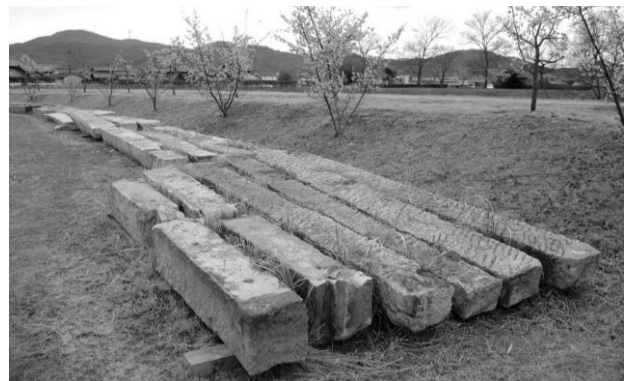
写真-5 解体した石材は離れた公園内に保管されている  
(2017.3.16. 著者撮影)
