# 松前・福山波止場の港湾機能に関する 基礎的研究

福山波止場は、松前城の袂に位置し、北前船の係留に使われていた小松前と呼ばれる入江を囲む東西の磯(岩盤上)に1提ずつ海側をやや狭めた配置で築かれている。この波止場は、松前城石垣の再利用材と北海道で最も初期の練積みコンクリートで築造された堤体を有し、近代土木技術への過渡期を物語る遺構として保存が検討されている。しかし、劣化、崩壊が進み、現在では堤頭部が完全に消失しているが、これまでの調査や文献などから当時の波止場の形は明らかになってきた。また、波止場周辺には港湾施設の痕跡があり、当時の荷役の状況が推察されている。本研究は、波止場と周辺にある港湾の附帯施設を調査し、三次元復元することで、当時の港湾機能を明らかにする。

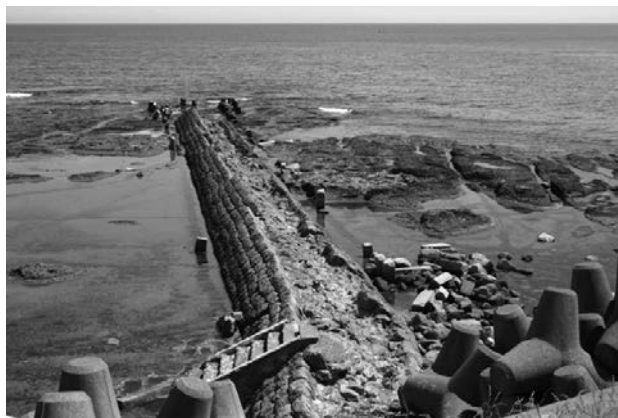
写真-1 大松前波止場

堤体は小松前川河口を挟んで東西の磯(岩盤上)に1提ずつあり、東側が大松前波止場(写真-1)、西側が小松前波止場(写真-2)と呼ばれている。

堤体の構造は、横目地が水平に一直線となる石の積み方である「布積」の石積であり、壁面裏側にコンクリートを詰めながら積む「練積み」となっている。石材には、明治8年(1875)に解体された松前城の石垣を開拓使から購入した、青石と言われる地元産の緑色凝灰岩(グリーンタフ)を使用している。突堤周囲の岩盤に穿孔して立てた建石(石柱)は、船くり用と突堤の防護を兼ねており、石材は主に北前船のバラストとして積まれてきた瀬戸内の花崗岩とされている。また、堤頭部には木杭の後も残っており、当時、船が係留されていたと考えられる。現在、所々で石柱が立っているが、多くは石柱を立てていたと考えられる穴だけを残し、石柱自体は消失している。また、堤体については、先端部は完全に消失し、残存する部分についても堤体の西側の崩壊が激しく、天端は崩壊している。
