# 風俗画報に見る 明治29年陸羽地震 ～地震のこわさを知る～

**Key Words：**地震防災、風俗画報、明治29年陸羽地震

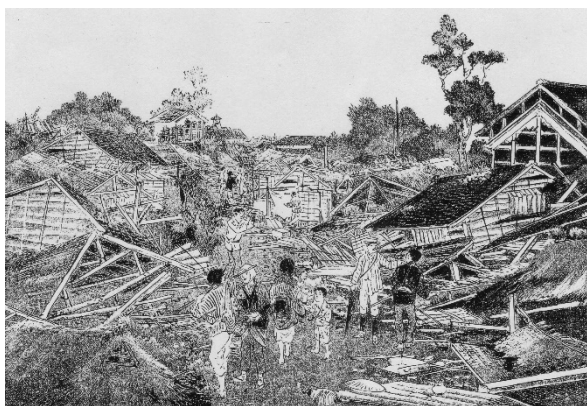
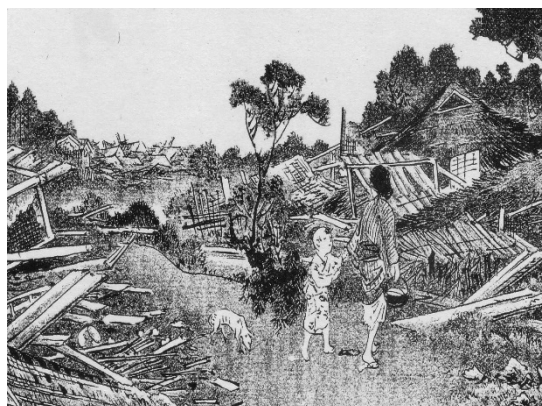
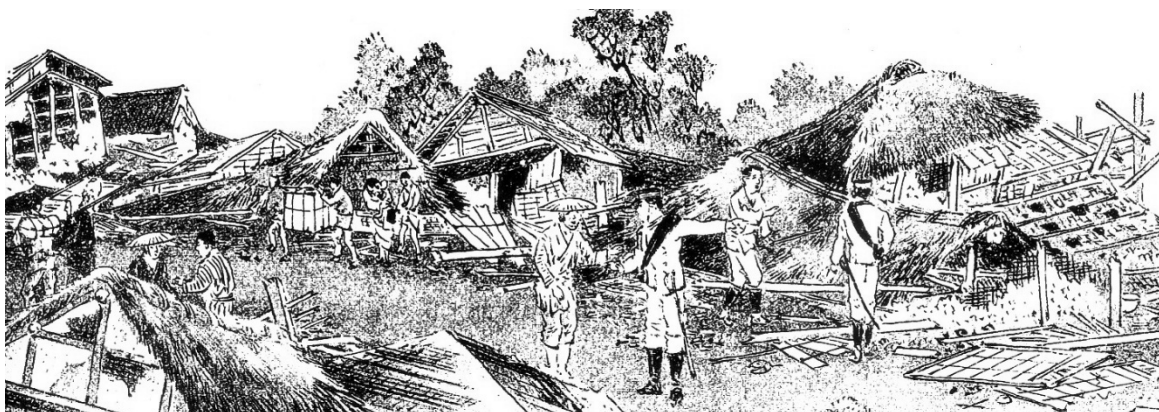
写真技術がまだ普及していない当時、浮世絵風の絵画として被災地の状況がこの画報に描かれている。筋交いを用いていない家屋、特に屋根の重い建物の倒壊の有様がよく分かる。また電柱のない町並みと純和風の服装は江戸時代と大差なく、生活もまた江戸時代近世と変わり

この地震でも従来の和風木造建物の被害調査が行われ、破壊の原因として基礎の粗略、筋交いのない構造、屋根の過重、鴨居下の明け放し等が指摘された。震災予防調査会などからの指摘に基づき、秋田県は1896（明治29）年10月16日、以下の震災地被害建物修繕方告諭を発した。「本年8月31日の震災に罹り、傾斜損壊せる建物の修繕をなしつつある者にして其方法宜しきを得ざるものあり。今や方に降雪の季節に向う、若し之を其の儘に放置せば、積雪の為に壊倒するも測られず、大なる余震に際し、危険の虞なきにあらざるべし。・・・因って震災予防調査

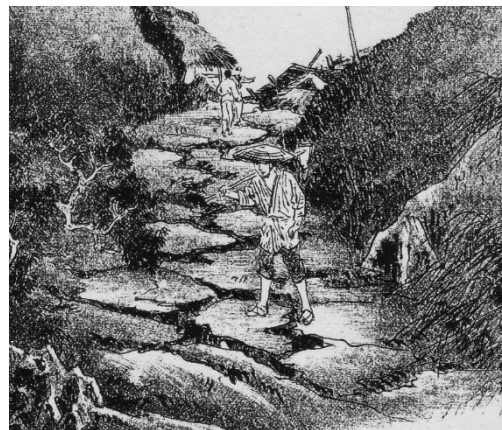
図-8 金沢駅端土地の大亀裂
