# 農業用水隧道「鼻んす」の保存に向けた技術的評価

本研究では、鹿児島県出水市にて江戸期に築造された農業用水路の隧道群のうち、「鼻んす」と呼ばれる素掘り隧道の技術的な評価を行った。通常、用水路が障害物を通過する際には1本の隧道を設けるが、鼻んすは2本の隧道が並列で掘られている。この手法は今のところ類例が確認されていないため独特な手法であると考えられるが、2穴式となった理由などは明確になっていない。本研究では、トンネルの安定を考える上で得基本的な指標となる地質、土被り厚、離隔距離の3点に着目して、鼻んすの技術的な評価を試みた。

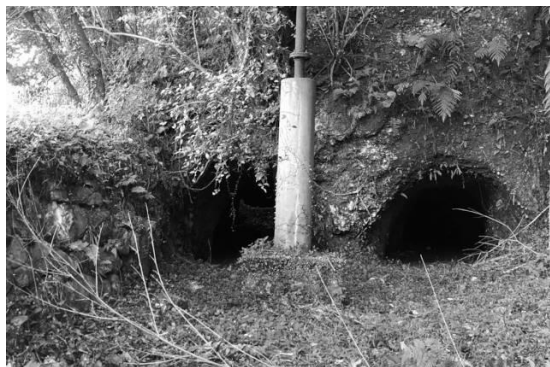
写真-1 五万石溝の2穴式隧道(撮影:本田)

鹿児島県出水市に築造された農業用水路である五万石溝(ごまんごくみぞ)の隧道群には、この地方で「鼻んす」と呼ばれる隧道が見られる。通常、用水路が小丘などの障害物を通過する場合は1本の隧道を用いるが(以下1穴式)、「鼻の穴」を意味する鼻んすは、その名が表す通り2本の隧道が併置(以下2穴式)されている(写真-1)。

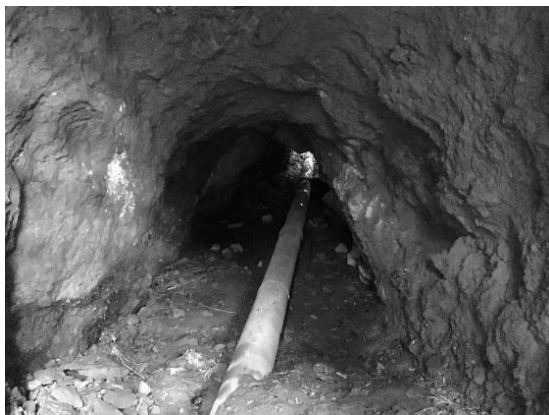
写真-2 隧道内に敷設された送水管（撮影：本田）

1977（昭和 52）年には国営出水平野水利事業による高川ダムが完成したことで、江戸期に築造された開水路としての五万石溝は機能していない。現在は出水平野土地改良区の所有・管理のもと、水路跡を利用して敷設した送水管を利用して農業用水が供給され続けている（写真-2）。

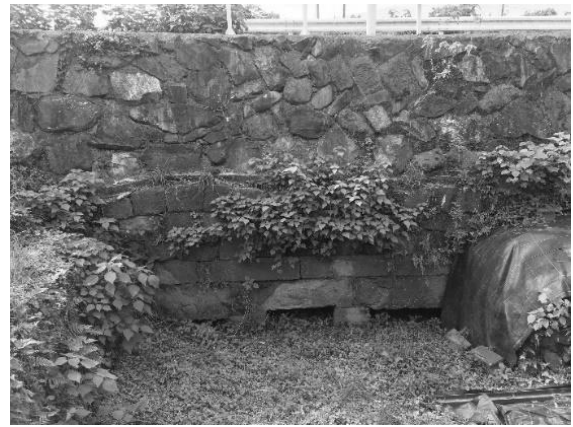
写真-3 平良川底水道（撮影：本田）

隧道のほか、五万石溝には用水路が河川を横断するために河床のさらに下に設けられた底水道も 2 箇所残っている。このうち、1726（享保 2）年完成とされる平良川底水道（写真-3）は、「当時の土木工事の水準の高さを物語る」ものとして、出水市指定文化財（史跡）に指定されている。

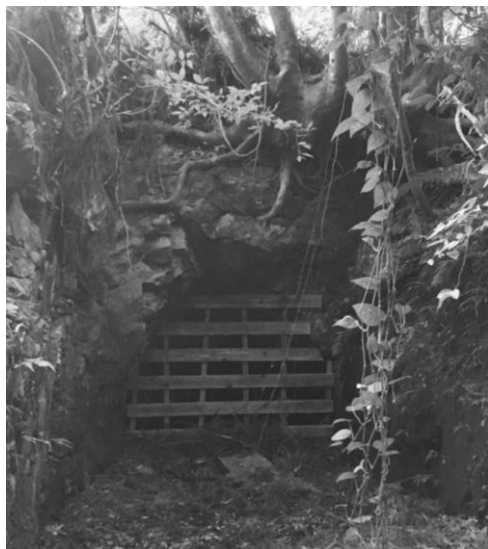
写真-4 隧道④(撮影:本田)

現地調査によって判明した水路の位置を表層地質図上にプロットした(図-2<sup>7)</sup>)。五万石溝は、山間部のほとんどの場所で地質の境界線に沿うように通過していることが分かった。実際には、水路の開削工事が進めやすいと想像される粘土・砂・礫に分類される地質が分布する場所を選択しつつ、砂岩・頁岩互層、砂岩、安山岩といった岩盤が露出する場所に対応しながら隧道を築いていったものと考えられる(写真-4)。

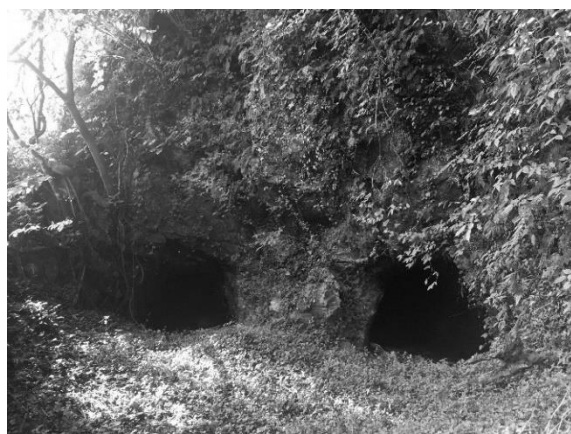
写真-5 隧道⑯出口側の全景(撮影:本田)

今回実施した調査では、隧道を撮影した画像にもとづいて、2穴式隧道の土被り厚を推定した。その結果を表-2に示す。なお、表中「判別困難」としているものは、隧道の存在は確認できるものの、崩落などによって大部分が埋まっている状態のものである。五万石溝の2穴式隧道で土かぶり厚が $3De$ を確保しているとみなせるものは1箇所のみであった(写真-5)。

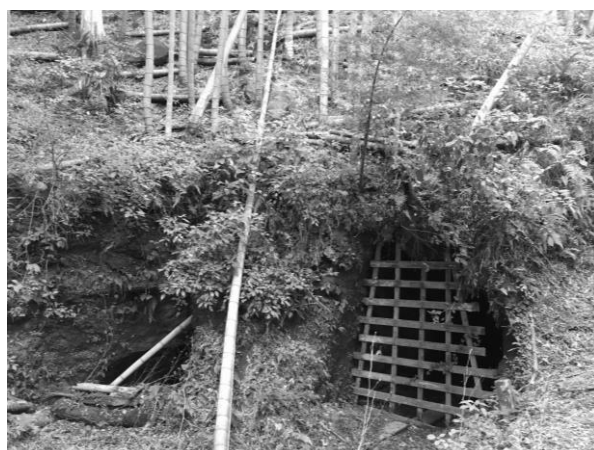
写真-6 隧道⑦（撮影：本田）

用水路が崩落し通水機能が途絶えることは致命的なことであるが、隧道を2穴式としておくことで、仮に片方の隧道が崩落したとしても、用水路の機能を完全に失うことなく水の供給を継続することができる。例えば写真-6に示す鼻んすは、写真左下、左岸側の坑口付近は大部分が埋もれてしまっているのに対し、右岸側は隧道としての形態を保っている。当時の関係者が

このような明確な意図を持っていたのか定かではないが、地質条件に従った結果考案された2穴式の隧道は、想定されうる問題に一時的とはいえ対応できるような機能を備えるに至ったとすることができる。
