# 北海道と台湾の200ftダブルワーレントラス鉄橋

平成30年度選奨土木遺産に選定された北海道千歳市の山線鉄橋は、明治期の代表的な200ftダブルワーレントラスである。鉄橋は支笏洞爺国立公園の支笏湖温泉にあり、地元では選定を機に付加価値向上と利活用を図る意向がある。同形式のトラスの現存状況を確認したところ、既往の文献にはない同形式のトラスが台湾に存在することを確認した。架橋の経緯や現状を調査した結果、日本への輸入途中に沈没した船から清国が買い上げた桁であること、日本統治前の台湾で唯一架設された200ftダブルワーレントラス鉄橋であること、我が国に数多く輸入された鍛鉄と鋼鉄の混合桁で、山線鉄橋と同じ構造であること、両橋の来歴には共通点が多く、今後相互の広報PRに取り組む可能性があることを確認した。

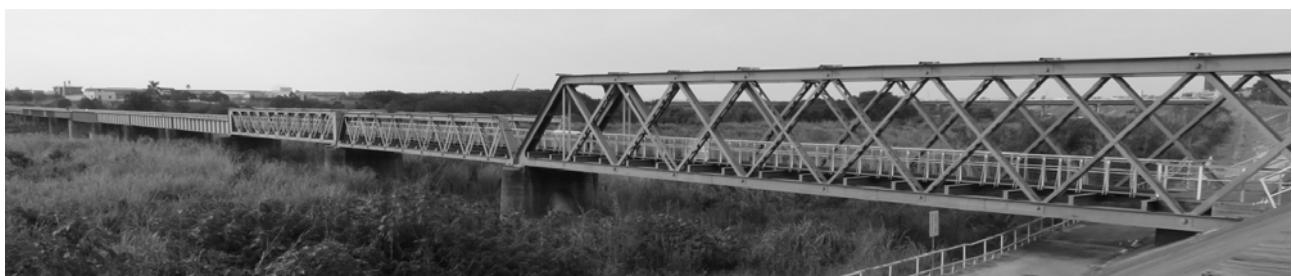
図-4 虎尾鉄橋（手前が虎尾市街）

虎尾鉄橋は、台湾中西部の雲林県虎尾鎮の虎尾溪に架かる糖業鉄道の鉄橋である。現存する橋のうち、北側の10連は1931（昭和6）年に架けられ、2009年に県定古蹟（文化財）に指定された。

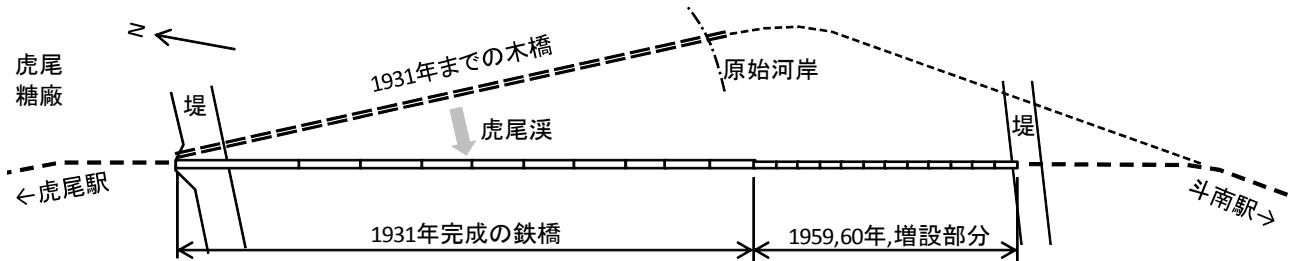
図-5 虎尾鉄橋架橋状況(当初、現状)

当時、虎尾及びそれ以西の地区と縦貫線とを結ぶ鉄道線は他里霧線のみであったため、輸送面で特に重要な役割を担っていた。そこで1931(昭和6)年1月、製糖会社は既存の軌間とともに1,067mmの3線軌道を敷設すること及び、木橋の下流側に鉄橋を敷設することを決定し、鉄橋は同年12月に完成した。この時、橋の方向を変更し、北端は同じ場所、南端は下流側に70mの位置とした。延長は300.6mであった。その後の1959,1960年には、河川敷拡幅と築堤に伴い、既存の10連の南側に短いスパンの12連(137.2m)を増設した。

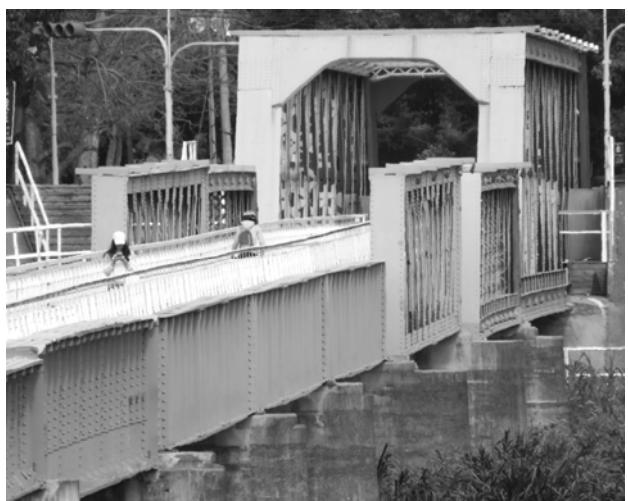
図-6 多様な構造からなる虎尾鉄橋

鉄橋は複数の種類の桁で構成され、1連目は200ftのダブルワーレントラス、2連目は100ftのポニーワーレントラス(ピン結合)、3連目は100ftのポニープラットトラス(リベット結合)、4~10連目はプレートガーダー、橋台や橋脚は鉄筋コンクリート造である。2連目のポニーワーレントラスと4連目のプレートガーダーには、銘板が取り付けられ、前者は「WESTWOOD BAILLIE & Co. ENGINEERS & CONTRACTORS POPLAR LONDON ENGLAND」、後者は「汽車製造株式会社 大阪 大正2年製造」とある。

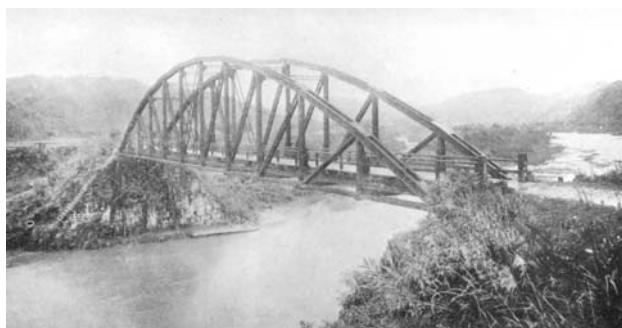
出典：台湾鉄道史（上巻）  
図-8 基隆川橋梁（道路橋の状況）

よる台湾鉄道史の橋梁表によると、200ftの鉄橋は鳳山渓のほか基隆川の1橋（図-8）が記されている。基隆川橋梁は「独逸流ピンコネクションにして非常に軽量」で「中央の高さ二十七呎幅十八呎」とあり、鳳山渓とは異なる構造の鉄橋である。そのような状況より、台湾で架けられた200ftダブルワーレントラスは、虎尾に現存する1連のみと考えられる。

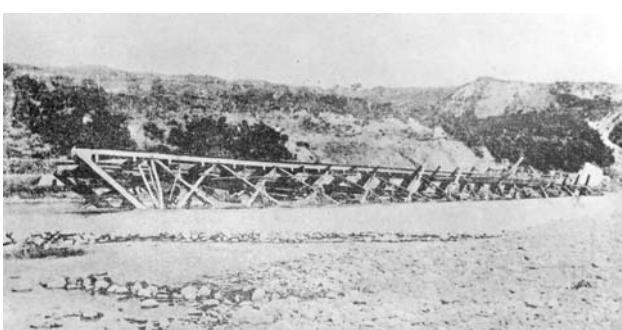
出典：台湾鉄道史（上巻）  
図-9 流落したる鳳山渓橋梁

台湾鉄道史によると、鳳山渓橋梁は日本統治開始から2年後の1997（明治30）年8月の豪雨で被災し、復旧工事後の1998（明治31）年8月の豪雨で流出した（図-9）。その後、新たな橋を設計し、1900（明治33）年に着工、1902（明治35）年に竣工したとある。しかし、ダブルワーレントラスについては、流出後の撤去、保管、修理、移設等の記述はなく、虎尾に架けられるまでの33年間の状況は不明である。

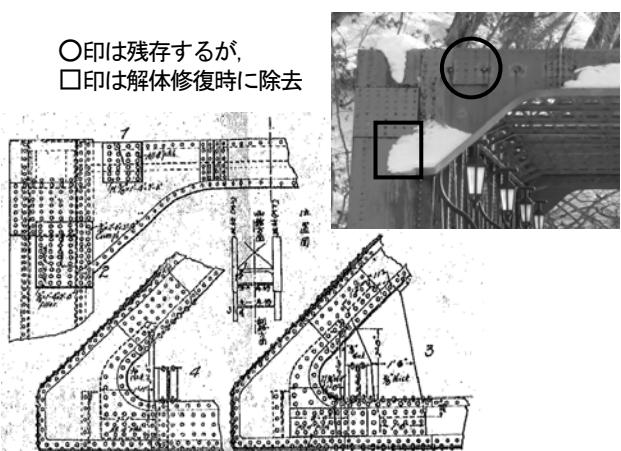
出典：大村卓一「北海道線第一空知川橋梁灾害応急工事概況」、1916  
図-10 空知川落橋後の修繕箇所の抜粋と現状

落橋に伴う修繕では、空知川橋梁の場合、局部的小破損として下弦材、上弦材の端部や橋門構を挙げ、修繕方法は鉄板またはアングルで補強した<sup>2)</sup>とあるが、この補修では外観に大きな変化はない。一方、虎尾鉄橋の状況は不明である。1枚の補強板は支笏湖温泉側で確認可能である。

老朽化に伴う修復では、山線鉄橋の1996～98年の解体修復においては、腐食等の進んだ部材を新材に交換し、過去の補修跡も一部を除き除去され、支笏湖温泉側の橋門構に補強板が確認される程度である。

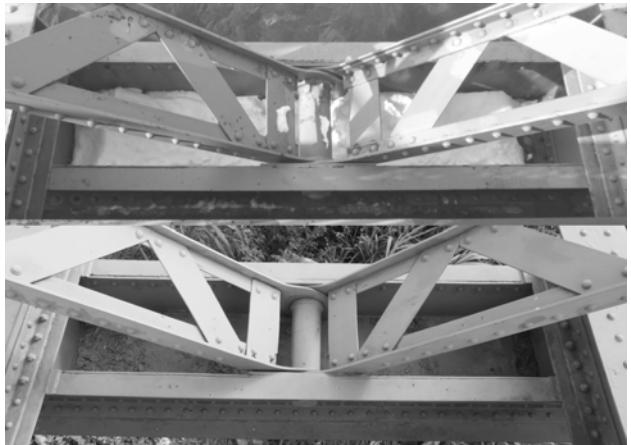
上：山線鉄橋、下：虎尾鉄橋  
図-12 下弦材中央部格点、アイバー等の同一性

同一性については、上記の上弦材等の継目の他、橋門構、アイバーとレーシングバーの形状、アングル材の形状やリベットの配置状況などを確認した。

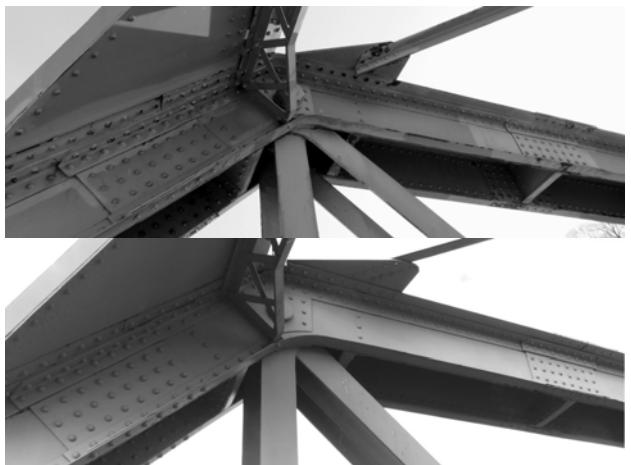
上：山線鉄橋、下：虎尾鉄橋  
図-13 橋門構上部の同一性（ピン頭部は相違）

一方、外観上容易に判別可能な相違点として、斜材の抗張材（アイバー）の本数の違いおよび、格点結合用のピンのボルト頭部の形状が山線鉄橋はナットと同型の6角形、虎尾鉄橋は丸形であることを確認した。

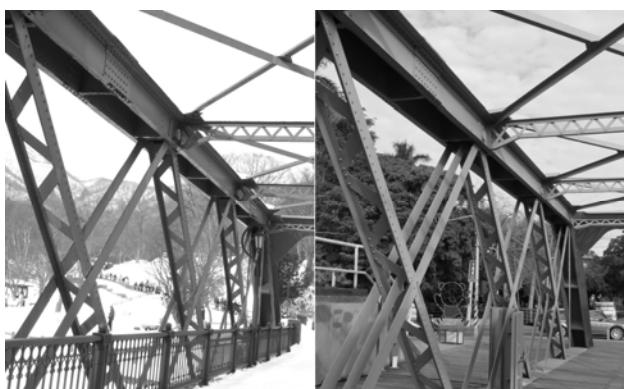
左：山線鉄橋、右：虎尾鉄橋  
図-14 斜材（アイバー）の本数の相違

抗張材のアイバーは、山線鉄橋では両端から3本目までの全てが2本で構成されているのに対し、虎尾鉄橋では1,3本目が3本で、中央に1本多く配置されていることを確認した（図-14）。

ここで、国内に現存する同型橋の抗張材のアイバーの本数を写真等で確認した結果、全て2本で構成されている。虎尾鉄橋の3本の状態がいつからかについては現地確認時点では不明であった。

虎尾の補強箇所は、利根川とは異なる1点目と3点目の斜材であり、補強方法は既存の2本の中央に全く同型のアイバー1本をピンに組み込んだ形状にある。虎尾の場合、現地組み立てのため、利根川のような架橋したままの部材形状の工夫は不要だったと考えられる。

このように、虎尾では補強方法（形状等）の相違はあるものの、虎尾鉄橋の建設年と補強方法の検討の年代がほぼ一致することや、虎尾鉄橋においては軽便鉄道から3線式（狭軌の追加）による輸送力増強が図られる状態であったことから、鉄道省による研究の成果を活用して、抗張材に補強を施したのではないかと考えられ、そのような経緯が明らかとなれば、補強の歴史を語る貴重な1連と位置づけることも可能である。
