# 熊本城城郭石垣控えと動的安定性

福田光治

正会員 大成ジオテック (〒830-0038 福岡県久留米市西町 1174-10)

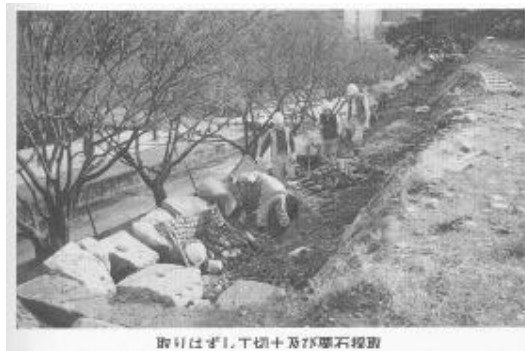
図-5 Cエリア栗石搾取

リアの根石も阿蘇火砕流の上に置かれている。つまり図-3の丘陵頭部と崖錐根元で阿蘇火砕流が確認されたことになる。この発掘調査結果を図-4に示すCエリア断面に应用すると、根元部では根石が確認されているが、その背後のHエリアでは根石は確認されていない。しかし図-3を念頭に置くとHエリアでも根石は阿蘇火砕流の丘陵天端に位置している可能性がある。こうした発掘調査結果から西出丸奉行所跡の石垣は奥に向かって、表面から築石、裏込め玉石、地山の構造になり、裏込め玉石の層の天端厚さは図-5に示すように概略 2m 程度で薄い。

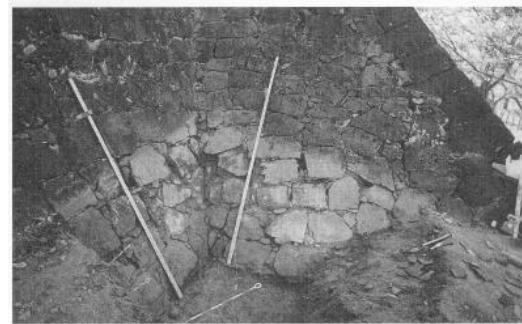
図-6 未申櫓台石垣の2重石積

本論文で対象にしているのはCエリアからFエリアにいたる外周石垣で、未申櫓台の外周が D~F エリアになる。この部分は張り出し隅角で、図-6に示すようにDエリアと交叉するようにCエリアの石垣が南進し、未申櫓直下に入り込んでいる。すなわち未申櫓台石垣は二重の石垣になっている可能性がある。

発掘時の調査では西出丸奉行所跡未申櫓台直下にはCエリアから南下する石垣が確認されている。つまり現在のFエリアでは現在の石垣表面うらに隠れ石垣が存在している可能性は大である。この隠れ石垣の存在が仮想すべり面を裏込め玉石内に発生するすべり面ではなく、背面の隠れ石垣により制約されたすべり面が発生したと考えるとCエリアとFエリアの崩壊現象の違いを説明することができる。

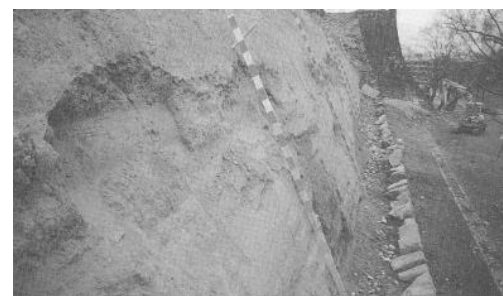
図-20 Cエリア崖錐整形状況<sup>1)</sup>

発掘・復元工事でのCエリアでは根石は阿蘇火砕流を削って据えられたこと、また天端は阿蘇火砕流であることが確認されている。しかし調査報告では裏込め背面土砂の土質には触れていない<sup>1), 2)</sup>。本論文では図-20の写真などから、裏込め栗石は背面の阿蘇火砕流崖錐を整形して積層されたと判断した。また地震時崩壊パ
