# 土木史的価値の評価基準 に関する一考察

武市修一<sup>1</sup>・鈴木圭<sup>2</sup>

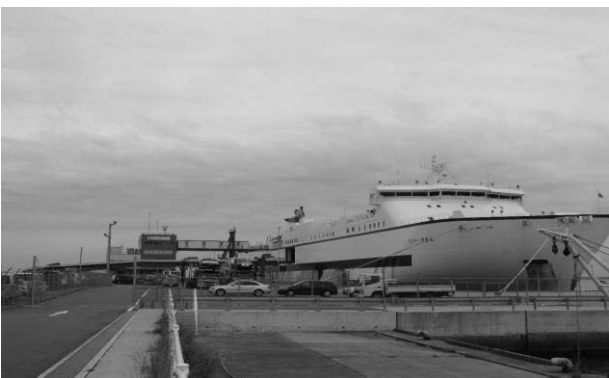
写真-1 オーシャンフェリーと完成状況

図-1、写真-1の港湾工事の例である港湾埠頭の新設工事であるが、地盤の液状化や安定対策のために地盤改良工事、捨て石工事、ケーソン設置工事の後に護岸工事を行って完成するもので、その施工過程を一般の方々に見ていただくことが重要である。

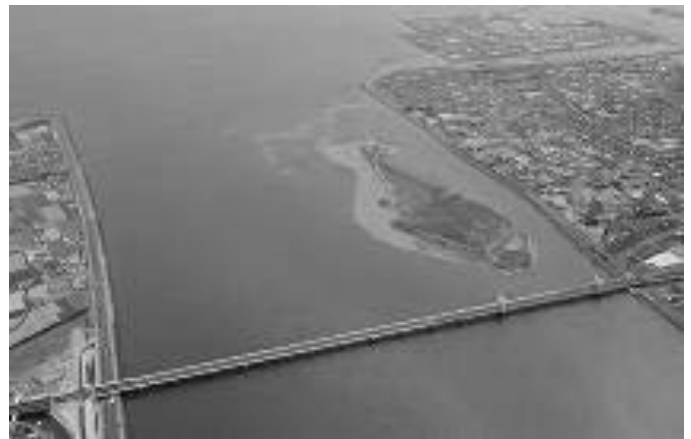
写真-2 干潟状況と橋

土木史的価値の評価基準で数値解析があまり出来ない項目に環境がある。範囲も広いせいもあるが、主観的で、感性などによるものが多い。景観、自然環境、生物多様性などである。この状況について、吉野川で一番最近完成した阿波しらさぎ大橋の例で考察を行った。阿波しらさぎ大橋は、橋長1291mで平成24年に完成している。架橋位置は吉野川河口部で「東アジア・オーストラリア地域シギ・チドリ類重要生息ネットワーク」の参加地域であり、また、シオマネキ等の希少種が生息する干潟が存在している(写真-2)。この為、図-4、写真-3のように干潟に橋脚を設けないことや鋼管井筒基礎の改造による掘削土量の抑制など、また栈橋による施工などをやめ、上部工はケーブルイグレット工法の採用によりタワーを低く抑え、ケーブルの段数も抑えている。また、写真-4のように照明は照明灯は立てず、高欄照明でLEDである。色彩も写真-3のように色彩委員会を設けアイボリーを中心にして、ケーブルは黒色にしている。しかしながら、こうした取り組みの決定根拠及びモニタリングに基づく評価はなかなか土木史的価値の評価基準に反映されていないのが現状である。
