大宮橋（推定明治初期の70ft桁）について

大阪府熊取町に現存する大宮橋の主桁が、明治初期に東海道本線の橋梁に適用された70ft桁の可能性があるとの情報を得て、現地調査と簡易な計測を行った。そしてそのデータと過去の文献などとの比較を試みた。さらに同形式の桁と考えられている大阪市の浜中津橋についても追加の調査と計測を行い、両橋の比較を行った。その結果、それぞれのデータとの間に若干の差があるものの、明治初期の70ft桁の可能性が極めて高いと判断された。なおかつ東海道本線に適用された70ft桁のうち、当初単線で運行され、のちに複線に拡幅された橋の3本の桁の中央の桁である可能性が高いことも判明した。したがって大宮橋が明治初期の貴重な土木遺産であることも指摘できる。

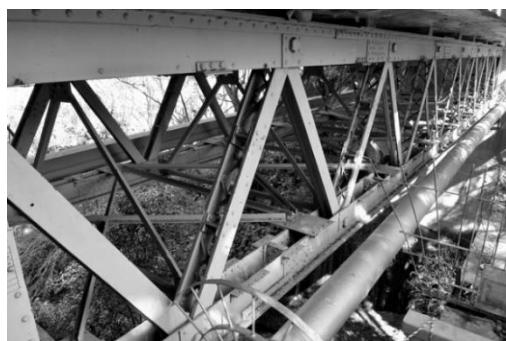
大宮橋はかなり深い谷に架けられ、下流側に橋側歩道があり、桁に接近して水道管などが渡されている。そのため写真撮影もかなり制約され、通常の装備では部材などの測定も極めて制限される状況である。したがって測定値は安全に接近できる範囲、すなわち左岸側の橋台付近の一部に限られた。また塗料や錆に影響もあって測定はあくまでも概略の値であり、それらをもとに写真などから推定を行ったものである。

写真-1 大宮橋桁全景ー上流側

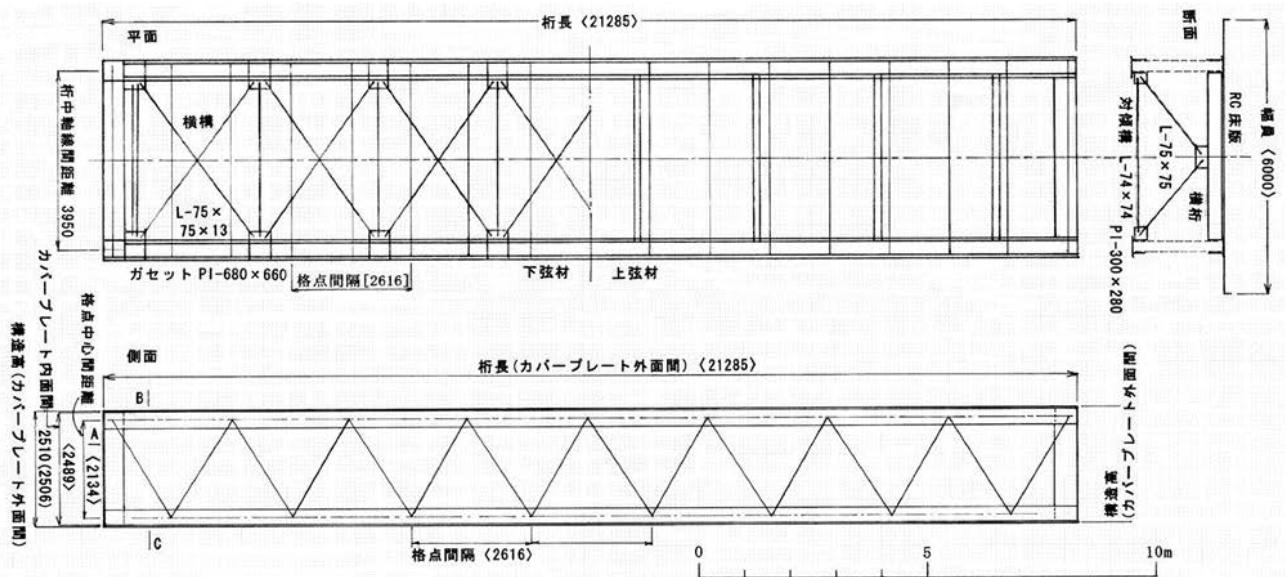
大宮橋は現在、上路の道路橋となっている(図-1参照)が、桁の天地はそのままで使用されていると考えられる。

図-1 大宮橋現橋概略図 () 内は文献1)より、単位mm

桁全長、桁高の正確な測定は難しいが、基本的な側面形状が長方形でほぼ左右対称であること、そして大阪府から提供を受けた橋梁台帳の概略図に、橋長21.6m、支間長20.7m、桁高が2.5mとあることから、まず、桁の全長は文献2)に示された69ft10inch(21.28m)に近いことがわかる。また、文献4)から推定される桁高8' 2"(2.49m)にきわめて近い、すなわち桁高の値はピン軸中心線間(サイドプレートの中央線間)距離7' と上、下弦材のサイドプレートの高さ1' 2"の和で、カバープレートの内面距離である。これにカバープレートの板厚を加えると桁高はおよそ2.52mとなるが、大宮橋では2.51m程度となっており、上の推定が成り立つ。また、構造部材の連結にはすべてリベットが使われていること、斜材は並行したアイバー2枚よりなり、ワーレン型に配置されていることや格点がピン構造になっていること、斜材の圧縮部材と上弦材にブレーシングが入れられていることなどから、明治初期に東海道本線の橋梁に適用された70ft桁に酷似している。また、格点中心間距離は2.62mで、文献3)、4)に示された数値とほぼ一致する。

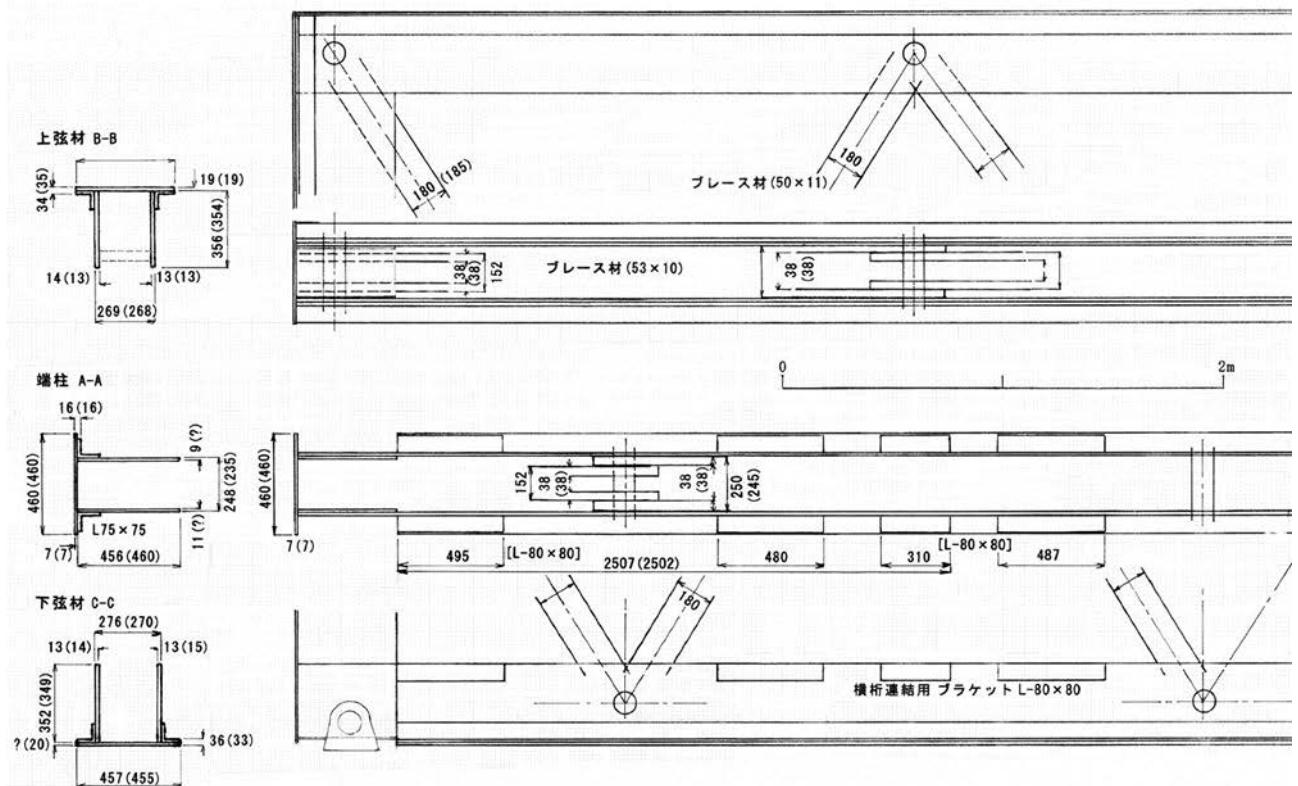
図-2 大宮橋部材寸法概略図—左岸側— () 内は下流側、単位mm

端柱、斜材よりも、前3部材の基本的な形状は図-2のように、カバープレートに2枚のサイドプレートが山形材を介してリベット結合されたコ字型断面構造になっている。

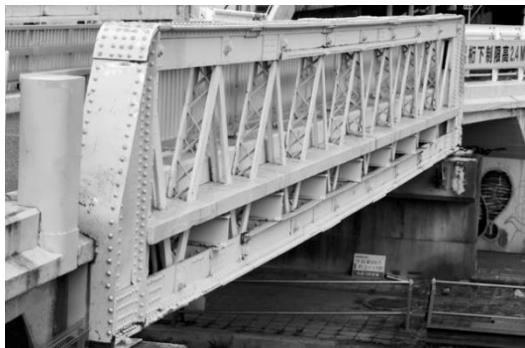
写真 - 3 浜中津橋全景一下流側

浜中津橋は両側にトラスを配した下路橋となっており、その形状、寸法については文献 1)に詳しく紹介されているが、大宮橋との比較のために、追加の調査、計測を行った。ただ、現在周辺が高速道路の工事中であるためもあって、下弦材への接近は難しく、橋面から手の届く範囲で、上弦材と斜材、端柱の一部の測定に留まった。

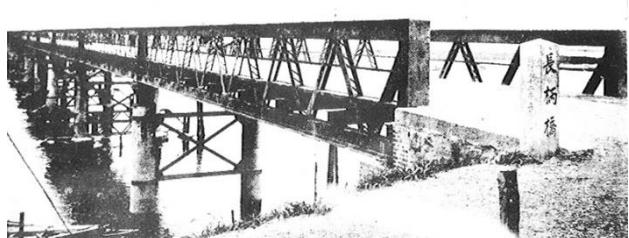
上述の通り、我国最初の鉄道桁として東海道本線の橋梁に適用された 70ft 枠は、明治 27 年に製作、架設された桁とともに、その後の河川改修や線路の変更によって次々と撤去された。その一部は明治 42 年(1909)に新淀川の長柄橋に 2 列 10 連が再利用された(写真 - 4)。その長柄橋も昭和 11 年(1936)には新しい橋に架け換えられており、撤去された 70ft 枠は大阪市の小松橋などに再利用されたとされる⁵⁾。

写真 - 4 旧長柄橋(『西成郡史』より)：
明治 42 年(1909)完成

取り付けられたことは当時の写真から確認される。また長柄橋へ転用されたときの写真（写真-4）では路面を受ける横梁は格点間中央に取り付けられている。したがって格点に近い2ヶ所のものは単線時の鉄道橋のときから取り付けられていた可能性が高い。

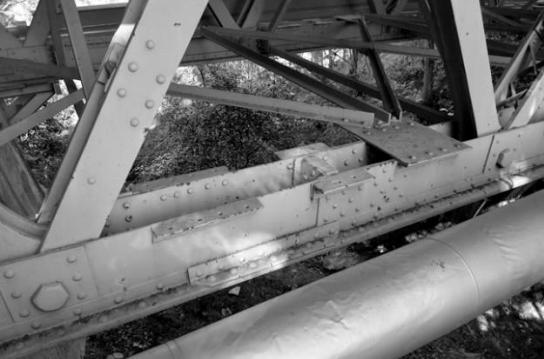
ようにピンによって連結されている。格点間にはサイドプレートの両外側、3か所に山形材によるブラケットが取り付けられている(写真-5、6)。3か所のうち1か所は現橋の横構を連結するガセットプレートが取り付けられているが、他の2ヶ所には何も取り付けられていない。これらの部材は大宮橋架設時にわざわざ取り付けたとは考えにくく、3ヶ所とも以前から取り付けられていたと考えられる。文献1)の通り、横構が当初は格点を挟んで2ヶ所、拡幅時は中央に1ヶ所

格点に近接する2ヶ所のブラケットにはリベットがサイドプレート側に6本が打たれ、上面には4つの抜き穴が見える。この4本の穴に旧鉄道橋の横桁が固定されていたと考えられるが、その形状は明確ではない。中央のブラケットは少し短く、サイドプレート側には3本のリベットが残り、上に2つの抜き穴が見られるが、ここに拡幅側の横桁が取り付けられたと考えられる。

中央部のブラケットの取り付け位置にはサイドプレート間を結ぶ補強の部材（ダイヤフラム）が入れられている（写真-5, 6）が、当初からあったものか、大宮橋への転用に追加されたものはわからない。中央部に横桁が付けられたときに補強のために入れられた可能性は高い。

<p>写真 - 5 大宮橋左岸上流側格点1～2間の下弦材</p>	<p>写真 - 6 大宮橋左岸下流側格点1～2間の下弦材</p>

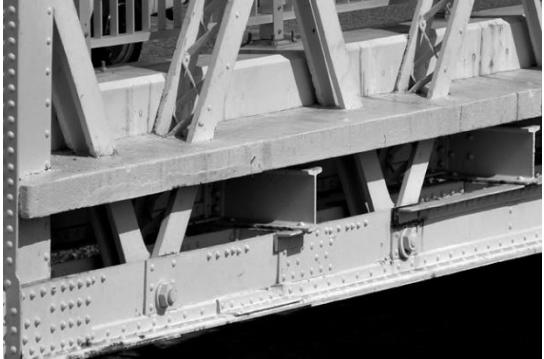
浜中津橋の上、下流側の桁の寸法は明らかに違いが見られ、文献 1)の指摘が正しいことを示唆している。ディテールでは、下流側トラスの下弦材のサイドプレートの両岸から 1 つ目と 2 つ目の格点の間に残された 6 つのリベット頭は、何らかの部材を取り除いた後に残されたものと推測され（写真 - 7）、その数が大宮橋に残存するブラケットのリベット本数とも一致することから、ブラケットの母材を取り除いた後に残されたリベット列であると考えることが可能である。さらにこの格点の中央部に横桁を受けているブラケットがあるが、その中心位置が横桁の軸線と少しずれていることから、残存したブラケットを利用して横桁を取り付けたとも想像される。これらは東海道本線に適用された当初のトラスに付けられていたブラケットの存在を想定させる。このことは浜中津橋の下流側の桁が東海道本線の中央桁であった可能性が高いことを示している。上流側の桁にはそのようなリベット頭は見られない（写真 - 8）。なお、第 2 格点から中央にかけては、連続した山形材のブラケットが取り付けられているが、これは現橋への転用時の改造と考えられる。

<p>写真 - 7 浜中津橋右岸下流側格点1～2間の下弦材</p>	<p>写真 - 8 浜中津橋右岸上流側格点1～2間の下弦材</p>

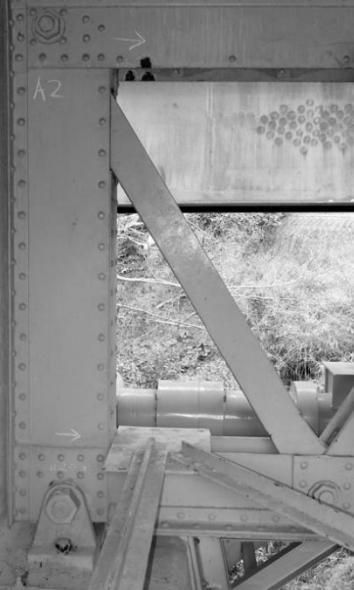
カバープレートと山形材は、端柱の端部まで伸びていたが、大宮橋として再利用されたときにピン型の支承を設置するために切断され、その補強のためにサイドプレートの外側にプレートが追加されたと推測される（写真-9, 10）。

隅角部のサイドプレートどうしの接合箇所では上弦材のサイドプレートが外になっているが、途中から下方では外側にのみ板が追加され、下弦材との交点では端柱のプレートが上になっている。これを古い図面や浜中津橋のそれと比較すると、支承をピン型に改造した際に元のサイドプレートの外側に補強のためのプレートが追加されたと推測される。

左岸側上流側の端柱のサイドプレートの先端部は山形材で補強されている。一方、下流側ではカバープレートで覆われており、中の構造は確認できなかつたが、外側のリベット列から想像すると山形材が取り付けられていると推測される。このカバープレートは元の鉄道桁のときから付けられていたかどうかはわからない。

<p>写真 - 9 大宮橋左岸下流側端柱内側</p>	<p>写真 - 10 大宮橋左岸上流側端柱外側</p>	<p>写真 - 11 大宮橋上流側桁詳細</p>

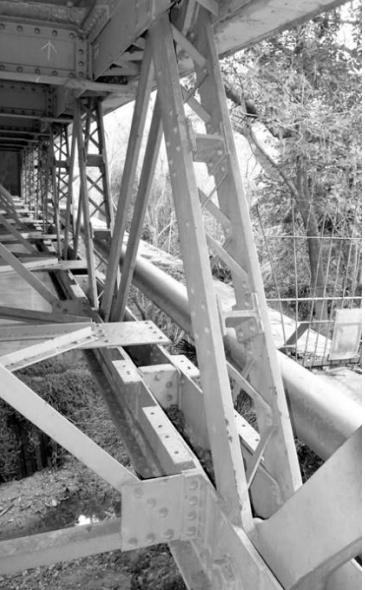
中央部ではカバープレートが追加されて断面が強化されていると観察される。そして格点間にサイドプレートを連結する断面50×10mmのブリース材がW状に入れられている（写真-11）が、当初からのものと考えられる。

並行した2枚のアイバーで構成されており、圧縮材と引張材の端部の形状に違いがある。文献4の図面通りで、引張側のアイバーの目玉部分は大きくなっている。配置は圧縮側が外側に引張側が内側になっている。

近接するアイバー（引張側、圧縮側）には近似の断面のものが配されているが、圧縮材にはトラス状に板材によるブリース材が2段、X状に入れられている。現在は途中に2ヶ所、溝形材による補強がなされているが、当初にはなかったと考えられ、大宮橋への転用
