被災城郭石垣の変状評価と 動的挙動の再現実験に関する研究

2016年に発生した熊本地震により、熊本城石垣の多くの箇所では崩壊・変状などの被害が生じた。現在も修復工事が進められているが、変状箇所が多く残っているのが現状である。本研究では、レーザー距離計による石垣表面の計測を行い、過去のデータとの比較を行った。また、同石垣面内において、変状の大きさを定量的に比較する手法を提案した。また、石垣模型を用いた動的遠心载荷模型実験において振動を加え、石垣石、栗石、背面地盤間の土圧の推移から、地震動による崩壊・変形の原因を検討した。

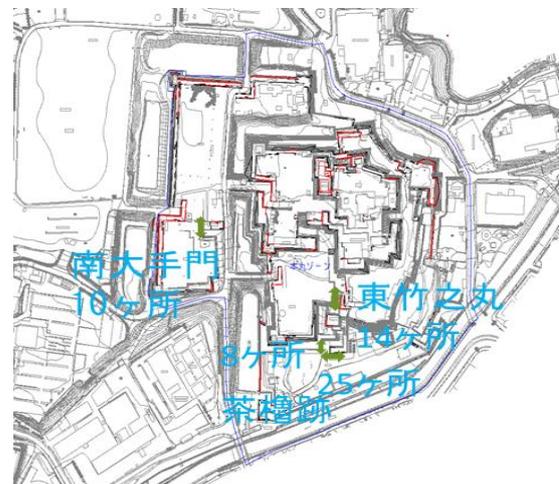
図-1 熊本城内における計測箇所

熊本城内の石垣表面を、レーザー距離計を用いて計測し、過去データとの比較、崩壊・変状の原因を検討した。また、同石垣面内において、変状の大きさを定量的に求めた。計測箇所については、2017年~2019年迄に計299箇所の計測を行ったのに加え、2020年には図-1に示す、東竹の丸石垣西側、茶櫓跡西側、南側、南大手門、計53測線の計測を行った。

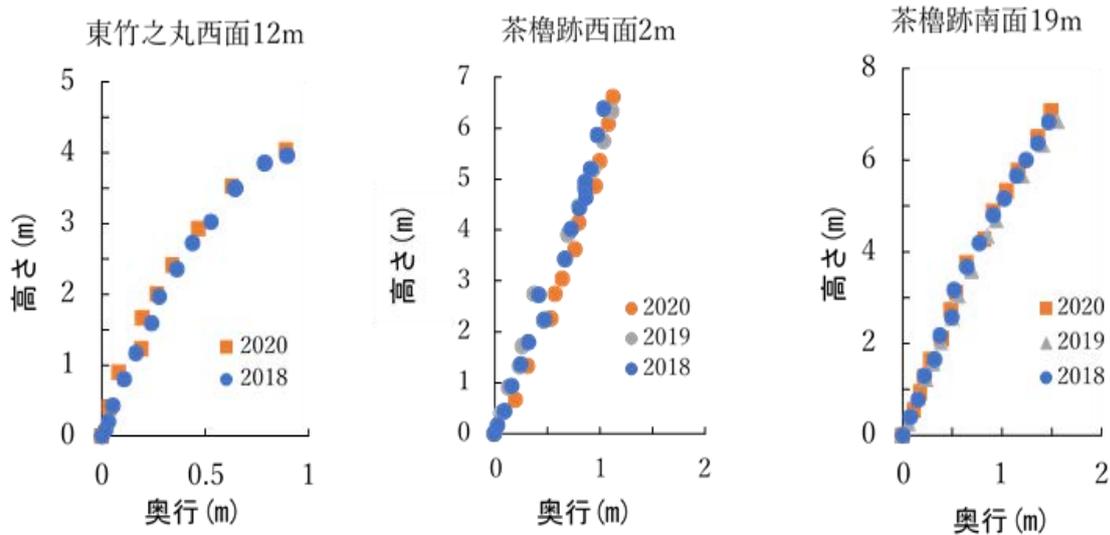
図-2 石垣表面形状に関する過去データとの比較

2018、2019年に茶櫓跡西面、南面、東竹之丸西面石垣を計測していたため、今回計測したデータと比較した。過去のデータと今回の計測結果を比較したものを図-2に示す。図-2より各計測地点において、経年的な明確な変化は確認されなかった。

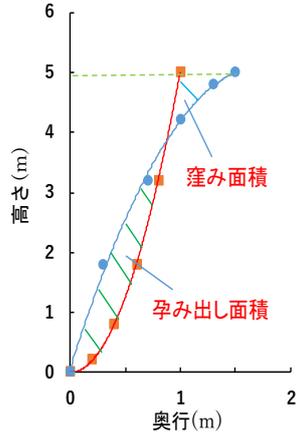
図-4 窪み面積と孕み出し面積

央に位置する2-5m地点では変状が大きかった。これは隅角部付近では、図-3に示す算木積み構造により、石垣が交差しているため、中央付近に比べ、変状が小さいと考える。茶櫓跡西面石垣の4m地点と7m地点ほか、写真-1に示す計4か所における計測結果を比較し、一測線当たりの変状面積を求めた。ここで、図-4中の青線を変状の大きい地点、赤線を変状の小さい地点の石垣断面形状とすると、青線と赤線で囲まれた面積(図-4中の斜線部)を「変状面積」と定義する。また、図-4中の緑斜線を「孕み出し面積」、青斜線を「窪み面積」と定義する。

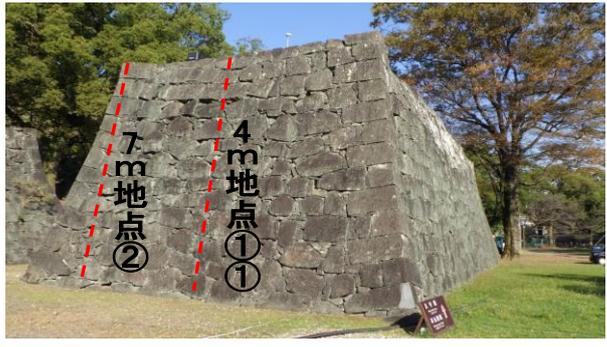
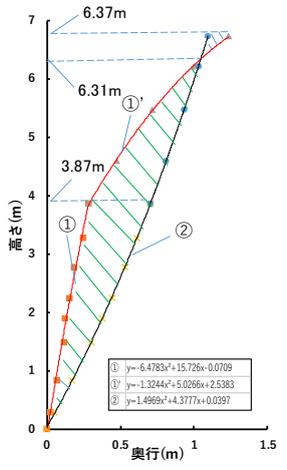
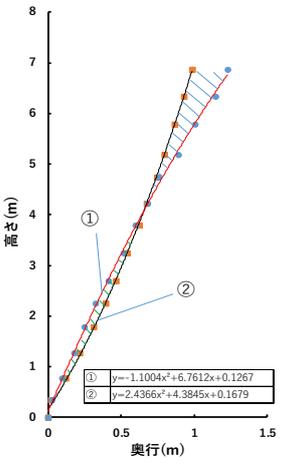
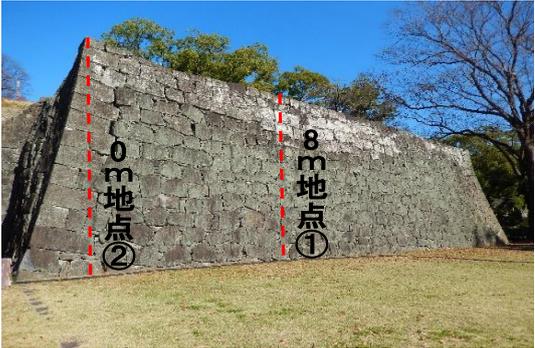
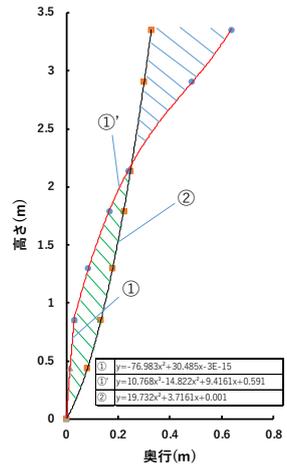
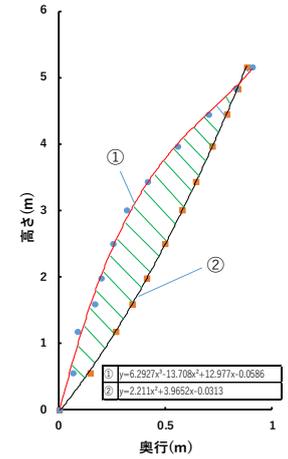
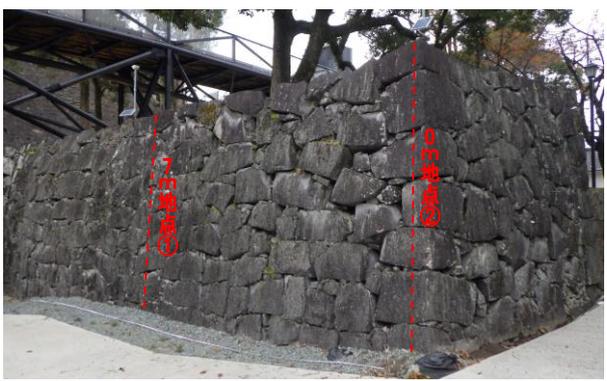
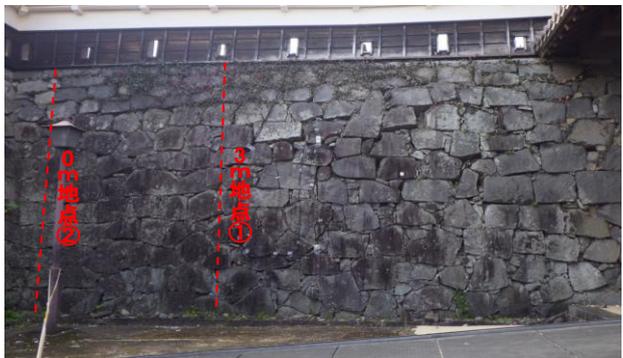
図-5 各石垣断面における変状面積

例えば、図-5(a)の赤線が変状の大きい地点(4m地点)、黒線が変状の小さい地点(7m地点)である。面積を求める際は、変状の大きい地点において近似曲線の変曲点となりうる点(図-5中、高さ3.87m)により、3つの区間(高さ:0-3.87m, 3.87-6.37m,)に分け、相関係数が0.99以上となる近似式を求めた。さらに、曲線①、①'と②との間で囲まれる面積を変状面積として求めた。高さ6.31mまでは、石垣石に向かって手前側に1.532m²、高さ6.31mより上側では後方に0.02731m²変形していた。これは熊本地震により、石垣石に対し栗石が外側に押し出すように主働土圧状態が生じたこと、栗石内の間隙が減少し栗石全体の体積も減少したことが要因と推測される。同様に、図-5(b)~(d)についても計算を行った。表-1に今回計測を行った箇所の変状面積と、変状面積を高さで除した値を示す。これらの断面に限れば、高さが高いほど変状量が大きい傾向が確認できた。このような値により、今後城内各所の変状石垣の評価を行うことにより、変状規模の分類が可能であると考えられる。

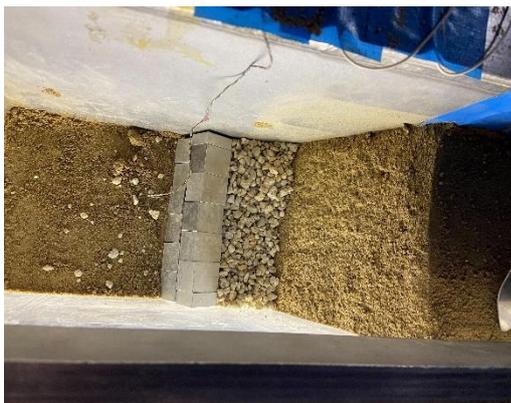
写真-1 模型作製途中の様子

全体に真砂土を高さ 4 cm になるように入れ、突き固めを行い、模型の土台となる地盤を作製する。次に、土槽内半分に真砂土を入れ、4 層に分けて突き固めを行い、高さ 17.5 cm の背面地盤を作成する。この際、2 層目と 3 層目の間に土圧計を鉛直土圧と水平土圧を計測できるように設置する。次に、作成する石垣の角度に合わせて背面地盤を削る。次に、アルミブロックを 1 段並べ、アルミブロックと真砂土の間に厚さ 4 cm となるように伊勢砂利を詰めていき、真砂土と同じ高さになるまで詰めていく(写真-1)。この際、高さ 9 cm 付近の真砂土、伊勢砂利間、また、伊勢砂利、真砂土間に土圧計を設置する。最終的に図-7 のような模型を作製した。

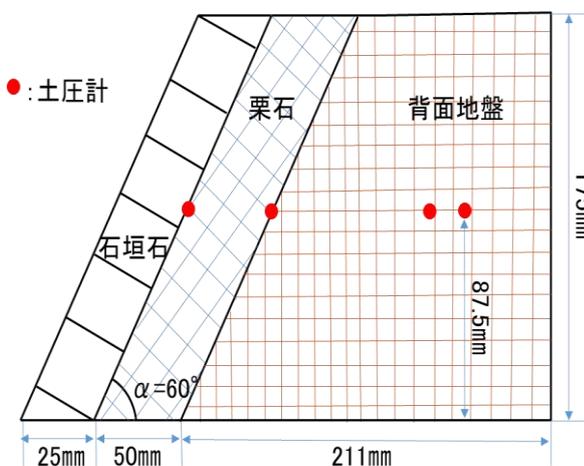
図-7 石垣勾配 60° の模型寸法と土圧計設置位置

図-7 中の赤点に土圧計の設置位置を示す。背面地盤中の 87.5mm の位置に土圧計を鉛直方向土圧、振動方向の水平方向土圧を計れるように設置する。また、背面地盤栗石間の 87.5mm の位置に受圧面を背面地盤に向けて斜面に沿って土圧計を設置する。また、栗石石垣石間の 87.5mm の位置に受圧面を栗石に向けて斜面に沿って土圧計を設置する。これらは、遠心力载荷後の加振前後の地盤内の土圧の推移から崩壊や変状が生じる際の力学的挙動を明らかにすることを目的としている。

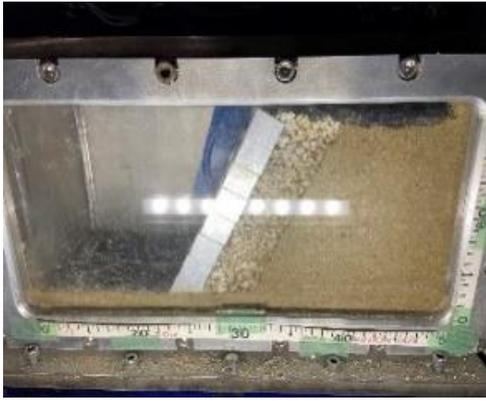
写真-2 振動前模型断面 (勾配 60°)

写真-2 に石垣勾配 60° の振動前模型断面写真、写真-3 に振動後模型断面写真を示す。振動前後で、栗石の栗石の高さが低くなっていることがわかる。また、中腹部付近の石垣石が前方に押し出されていることがわかる。栗石に関しては、振動により栗石間の間隙が減少したからだと考えられる。石垣石に関しては、振動による水平方向への力に加え、栗石間が狭まったことにより、主動土圧が作用した影響ではないかと考えられる。背面地盤の形状変化は見られなかった。

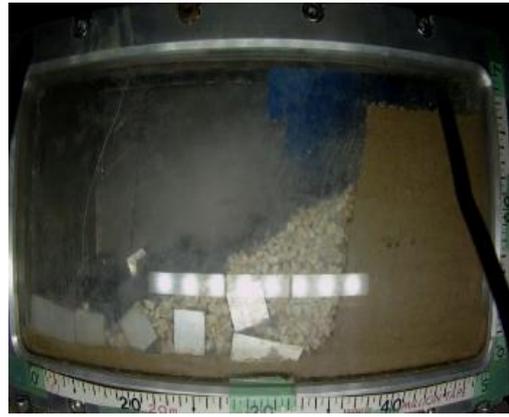
写真-5 振動後模型断面 (勾配 80°)

写真-4 に石垣勾配 80° の振動前模型断面写真, 写真-5 に振動後模型断面写真を示す。また, 写真-6 に模型崩壊直前の写真を示す。振動前後で, 石垣石, 栗石が崩壊したことがわかる。しかし, 石垣勾配 60° 同様, 背面地盤の形状変化は見られなかった。写真-6 より, 栗石間の間隙が減少し, 栗石による水平方向の土圧により, 石垣石が押し出されていることがわかる。石垣勾配 60° のケースでは, 石垣石の一部の形状変化が見られたが, 80° のケースでは, 石垣石が一体となり前方に倒れるような崩壊が生じた。これは, 60° に比べて角度が大きく, 石垣石の自重の斜面方向成分が大きいので, 石垣石間の摩擦力が大きくなったためと考えられる。

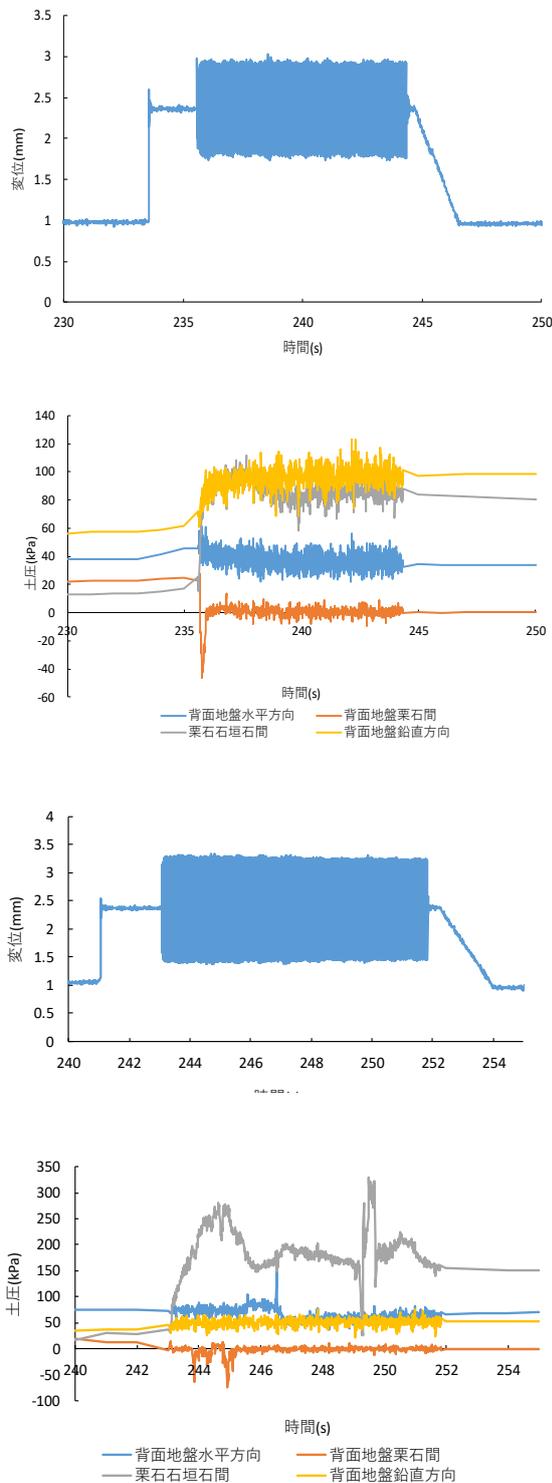
図-11 石垣勾配80°時の土圧推移

図-10 に石垣勾配 80° における振動台変位の推移を示す。実験開始後 243 秒で振動が開始し, 252 秒で振動が終了していることがわかる。本ケースでは, 245 秒付近で石垣石, 栗石の崩壊が生じた。図-11 より, 栗石石垣石間の栗石による水平方向土圧が振動開始と同時に急激に増え, 崩壊と同時に減少していることが伺える。これは, 60° のケースと同様崩壊直前までは, 振動の力に加

え、栗石の間隙が狭まることによる主動土圧の作用により値が大きくなり、崩壊と同時に栗石の水平方向の土圧が作用しなくなったためと考えられる。背面地盤栗石間に関しては、振動と同時に土圧計の値が下がり、最終的に0に近い値になっている。これは、崩壊前まで作用していた栗石の圧力が崩壊と同時に作用しなくなったからである。60°、80° 両ケースとも、振動と同時に栗石

垣石間の水平方向土圧が急激に増えている。このことから、背面地盤の変状がない場合、城郭石垣の変状・崩壊は栗石の水平方向土圧の影響が大きいのではないかと考えられる。

図-8 に石垣勾配 60° における振動台変位の推移を示す。実験開始後 236 秒で振動が開始し, 244 秒で振動が終了していることがわかる。図-9 より, 栗石石垣石間の栗石による水平方向土圧が, 振動開始と同時に急激に増えていることが伺える。これは振動による力に加え, 栗石の間隙が減少することにより, 主動土圧が作用したためと考えられる。同様に, 背面地盤栗石間の土圧も急激に増えると考えられるが, 実際には振動と同時に急激に下がり, 最終的に 0 に近い値になった。これは, トンネルに生じるアーチ効果と同様な現象が栗石内で起こり, 高さ 87.5mm 付近の背面地盤側の栗石が, 上からの栗石の重さを円弧上の圧縮力に換えて受け止めているためと考えられる。実際にアーチ効果が作用しているかを確認するために, 今後は, 栗石石垣石間の土圧計の位置を再検討して計測する必要がある。
